平成10年12月24日  
航空宇宙技術研究所  
宇宙開発事業団

極超音速飛行実験（HYFLEX）の回収失敗により取得できなかった  
データに関する解析及び地上試験の結果について  
（概要）

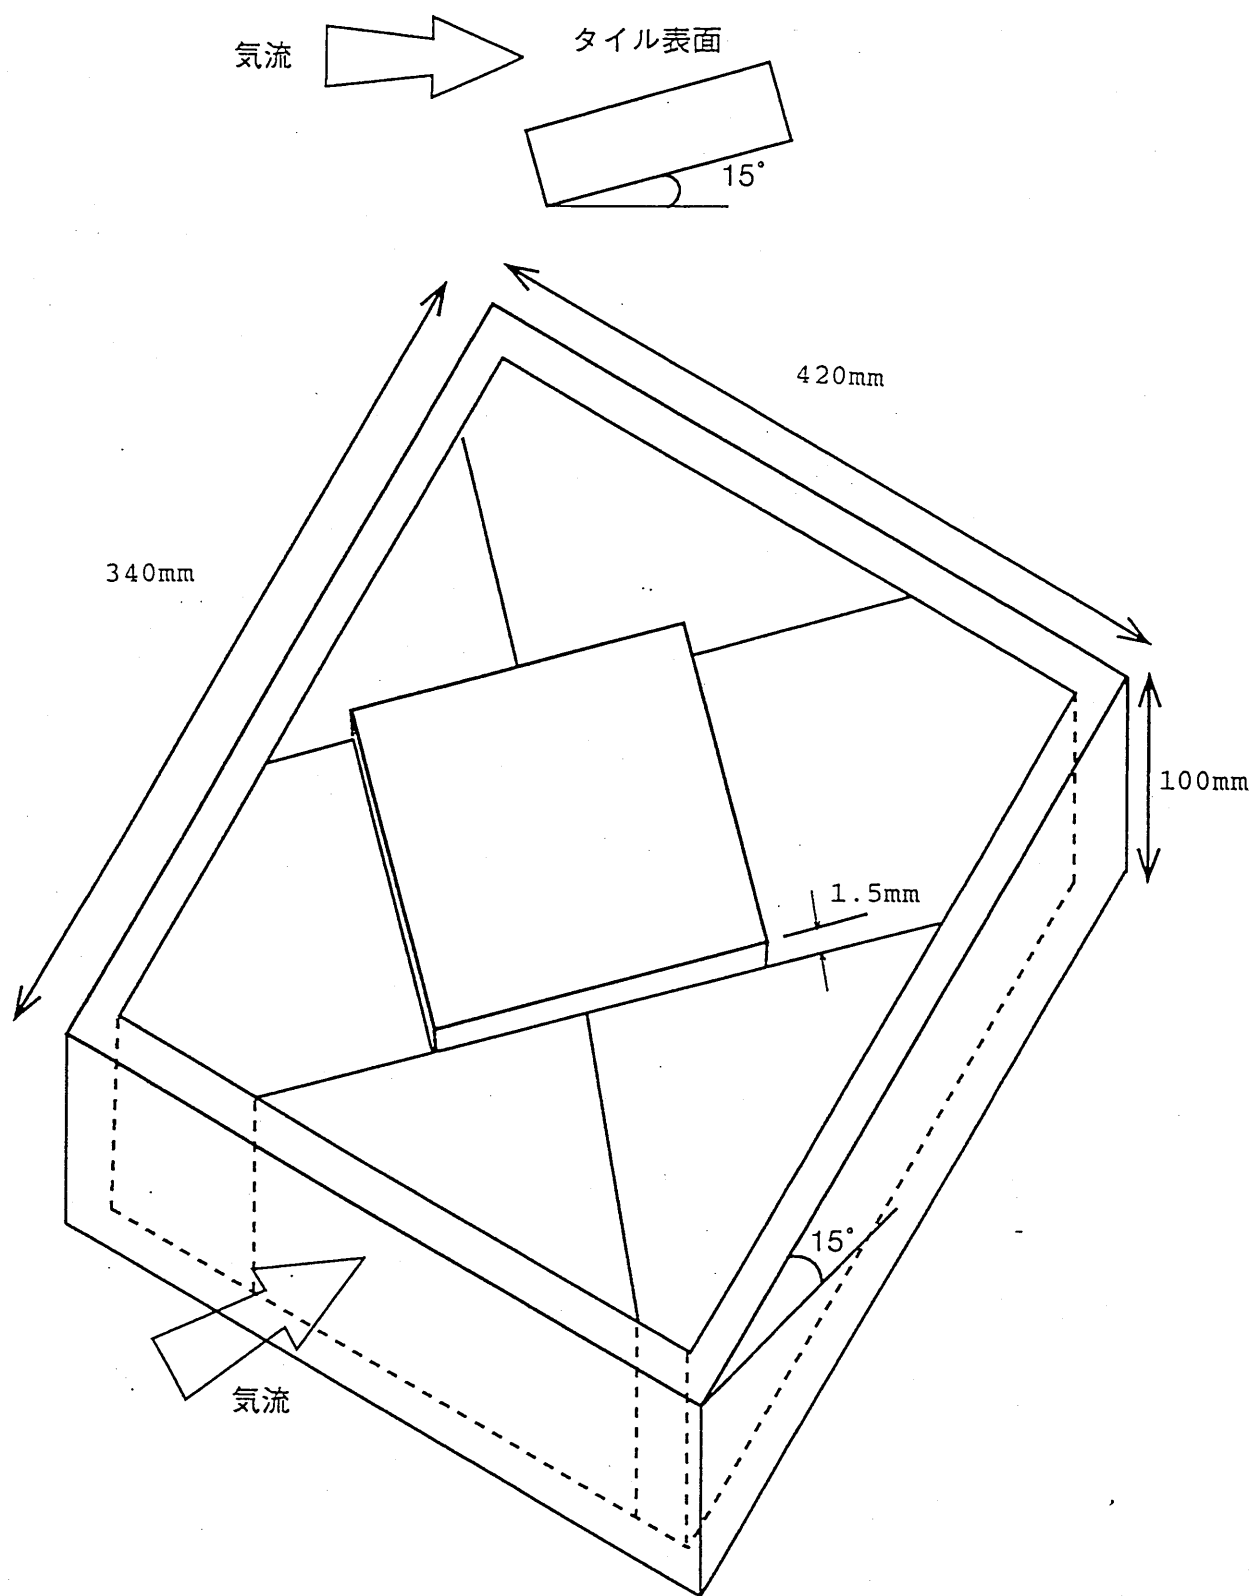
図 5 複数タイル試験用供試体概要

この試験は、平成9年10月から11月にかけて仏国アエロスパシアル社のアーク風洞において実施された。この構造要素アーク加熱風洞試験のうちH Y F L E Xにも存在する複数タイル部及びC/Cとタイルの境界を模擬した供試体の試験について報告する。複数タイル試験用の供試体の概要を図5に示した。

1回目の加熱において、タイルのエッジ部において、熱電対を埋設したことに伴う局所的な過加熱が原因と推測される破損が生じたが、破損に対する補修を施

して、2, 3 回目の加熱を行ったところ、補修施工部位も含め、損傷・異常等は見られずに、正常に試験を遂行できた。

| Run | 加熱時間 | T/C 最高温度 | | | 最大表面<br>加熱率 | 目標<br>加熱率 |
|---|---|---|---|---|---|---|
| Run1：加熱開始 1101 秒後に中央 T ギャップ部が局所的に破損した。<br>→T/C 埋設したタイル角部の局所的な過加熱（試験後に補修を実施）<br>Run2：損傷、異常等は見られなかった。<br>Run3：損傷、異常等は見られなかった。 | | | | | | |
