地球資源衛星1号(JERS-1)による成果及び機能停止原因について

平成11年5月19日
科 学 技 術 庁
通 商 産 業 省
宇 宙 開 発 事 業 団

地球資源衛星 1 号 (J E R S - 1) の機能停止原因について

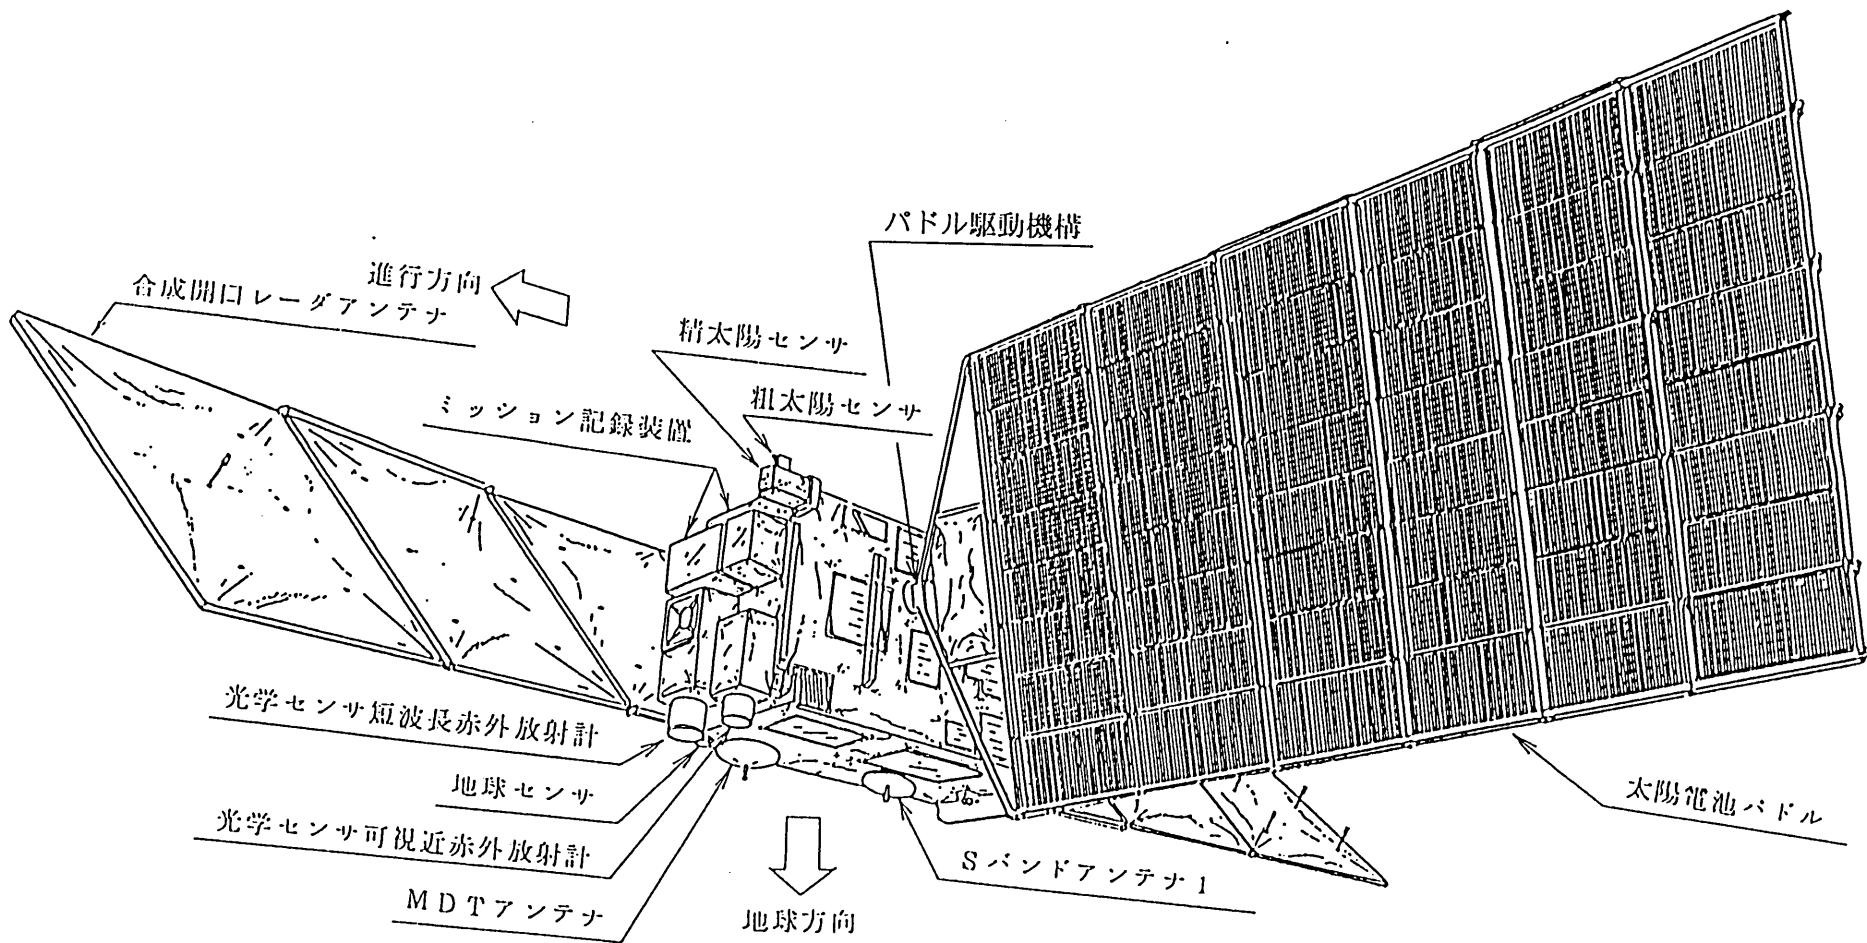
図1 J E R S - 1 軌道上外観図

平成 4 年 2 月 11 日に打ち上げられた地球資源衛星 1 号「ふよう 1 号 (J E R S - 1)」は、平成 10 年 10 月 11 日電源系、姿勢制御系に異常が認められ、最終的には 12 日 12 時 30 分頃衛星電波の入感が無くなり、運用を終了するに至った。(図 1、2 参照)
