H-IIロケット5号機による通信放送技術衛星(COMETS)の打上げ結果の評価について(宇宙開発委員会技術評価部会報告書概要)

平成11年5月19日
宇宙開発委員会
技術評価部会事務局

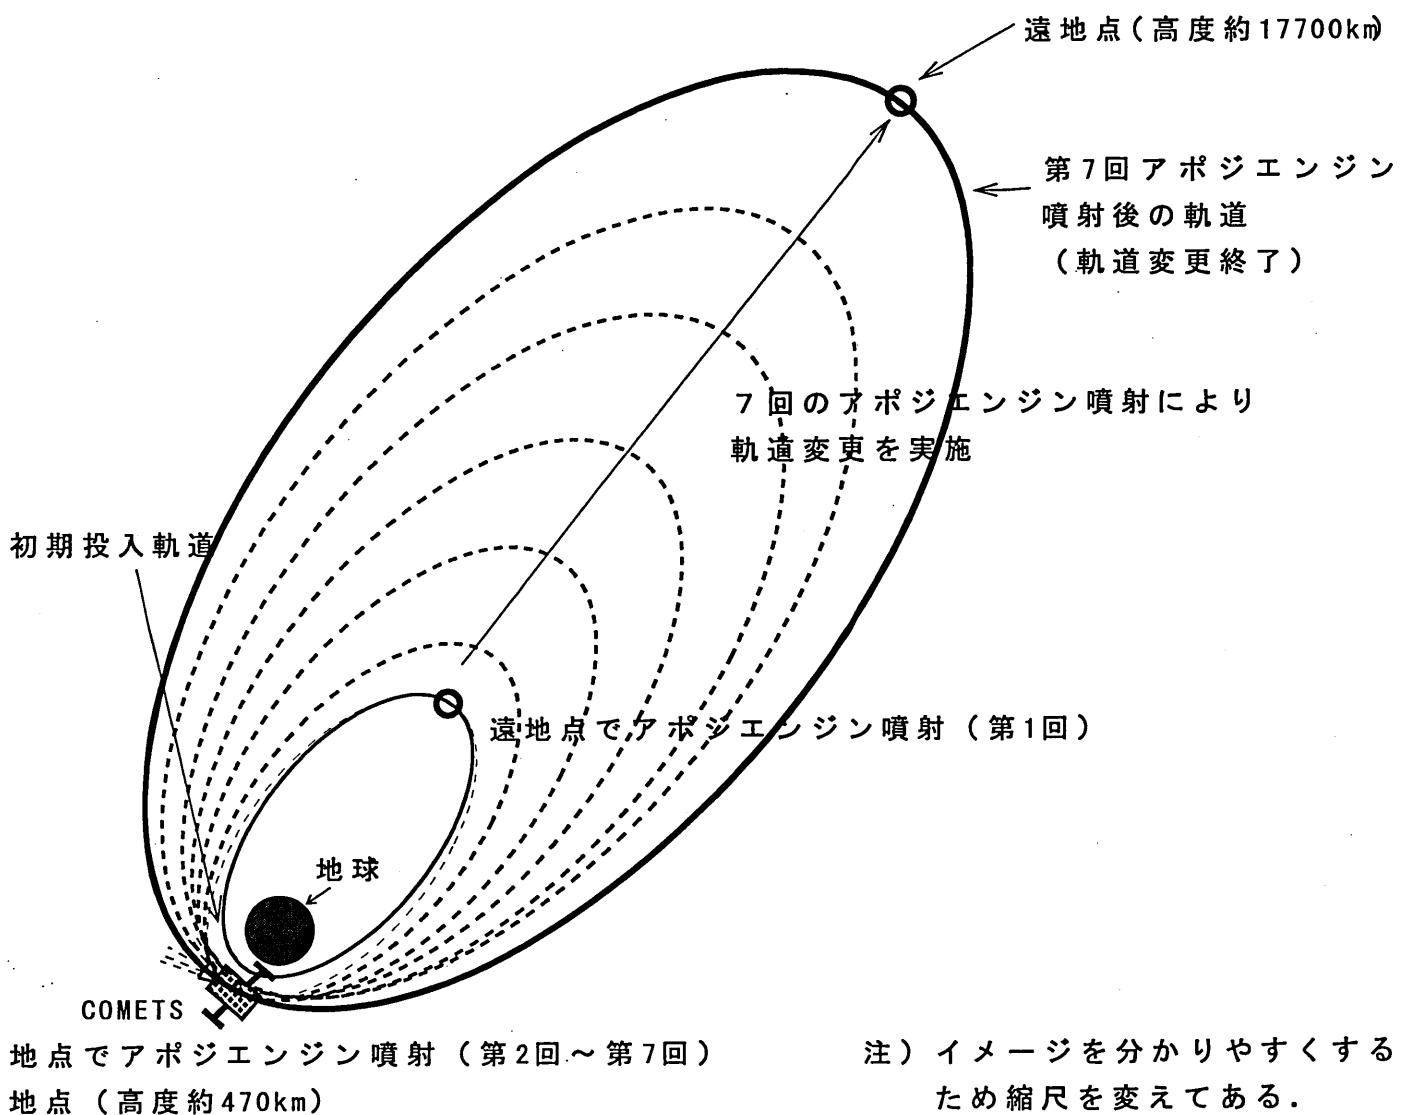
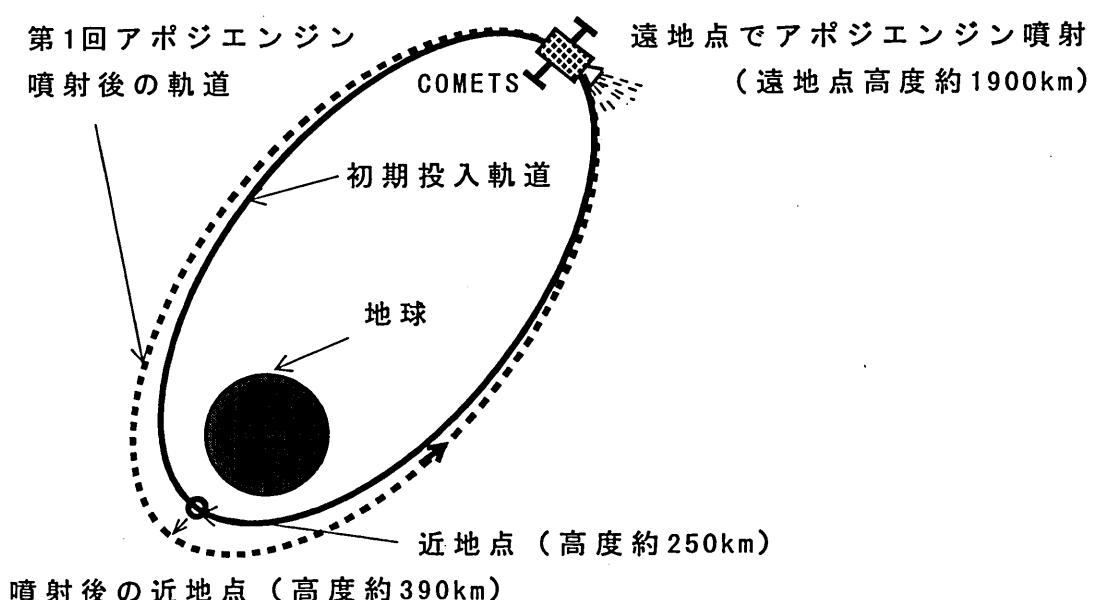
図-2 COMETSの軌道変更の概要

- ①平成10年2月21日、H-IIロケット5号機は、打上げ後、第2段エンジン早期燃焼停止により、COMETSの静止トランスマート軌道への投入に失敗(遠地点高度約1900kmの低高度橈円軌道に投入)
- ②3月15日から5月30日にかけて、7回計約50分のアポジエンジン噴射により軌道変更(遠地点高度約18000kmの実験運用軌道に投入)
- ③6月11日から平成11年1月31日にかけて、初期機能確認、定常段階運用を実施

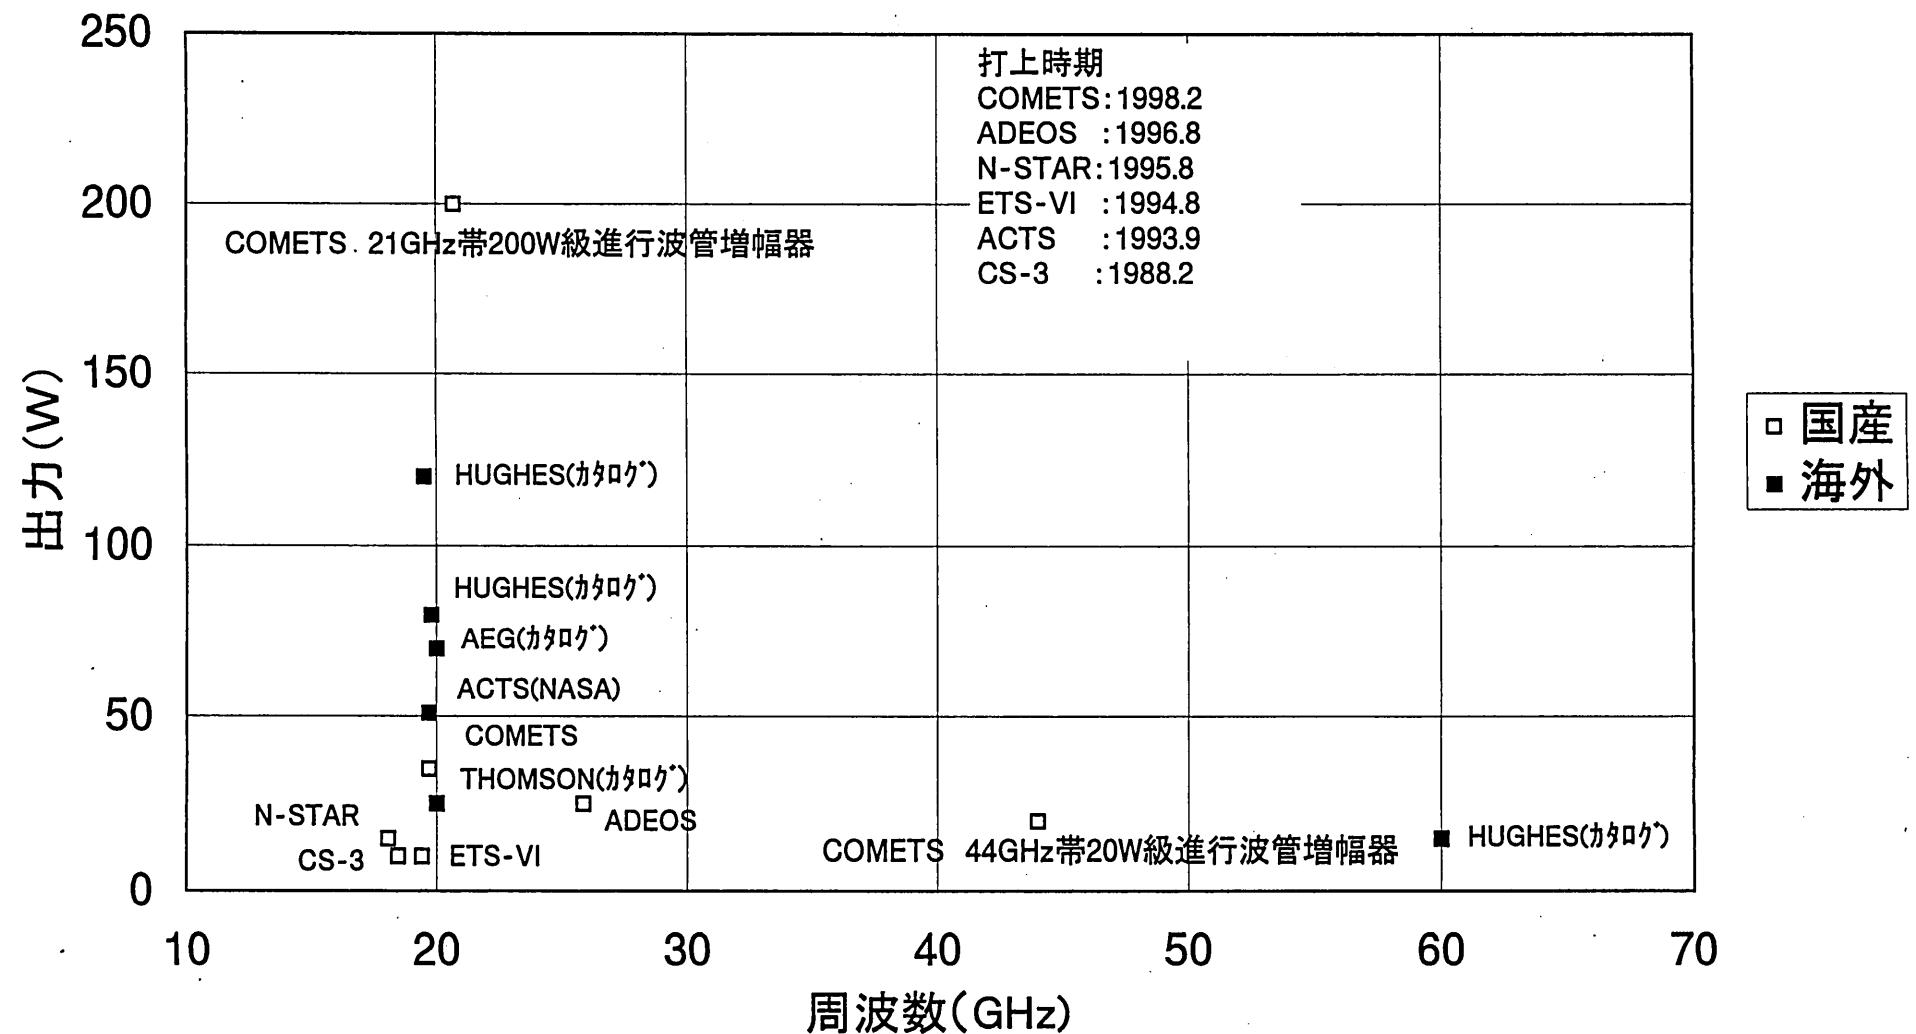
図-10 衛星搭載用進行波管増幅器の国際比較

(3) 21GHz帯、44GHz帯TWT A(図-10)

- ・ COMETSは、投入された軌道が衛星の設計上考慮した放射線環境よりも厳しかったことなどから、衛星バス機器にいくつかの異常が生じたものの、いずれの異常についても原因の究明を行い、適切な処置をとったことから、橿円軌道において20項目以上の実験を実施。
- ・ 軌道変更においては、過去の衛星等の異常原因への対策を施して開発した大出力統合推進系の1700Nアポジエンジン機能、フレキシブル太陽電池パドルの収納展開機能を宇宙実証するとともに、橿円軌道における実験運用の範囲においては、21GHz帯200W級、44GHz帯20W級TWT Aの基本的性能を確認。
- ・ COMETについては、H-IIロケットによる静止トランステラード投入に失敗したため、所期の目的である静止軌道上での衛星通信・放送技術の実験・実証を行うことはできなかったものの、当初計画にない多数回の軌道変更を行い、可能な限りの実験を実施し、衛星バス機器及びミッション機器の重要な要素技術について基本的な機能性能を実証確認するなど一定の成果を上げたものと評価。
