H-IIAロケット地上試験機／射場システム試験
前半シリーズの試験実施結果について

平成11年6月23日

宇宙開発事業団

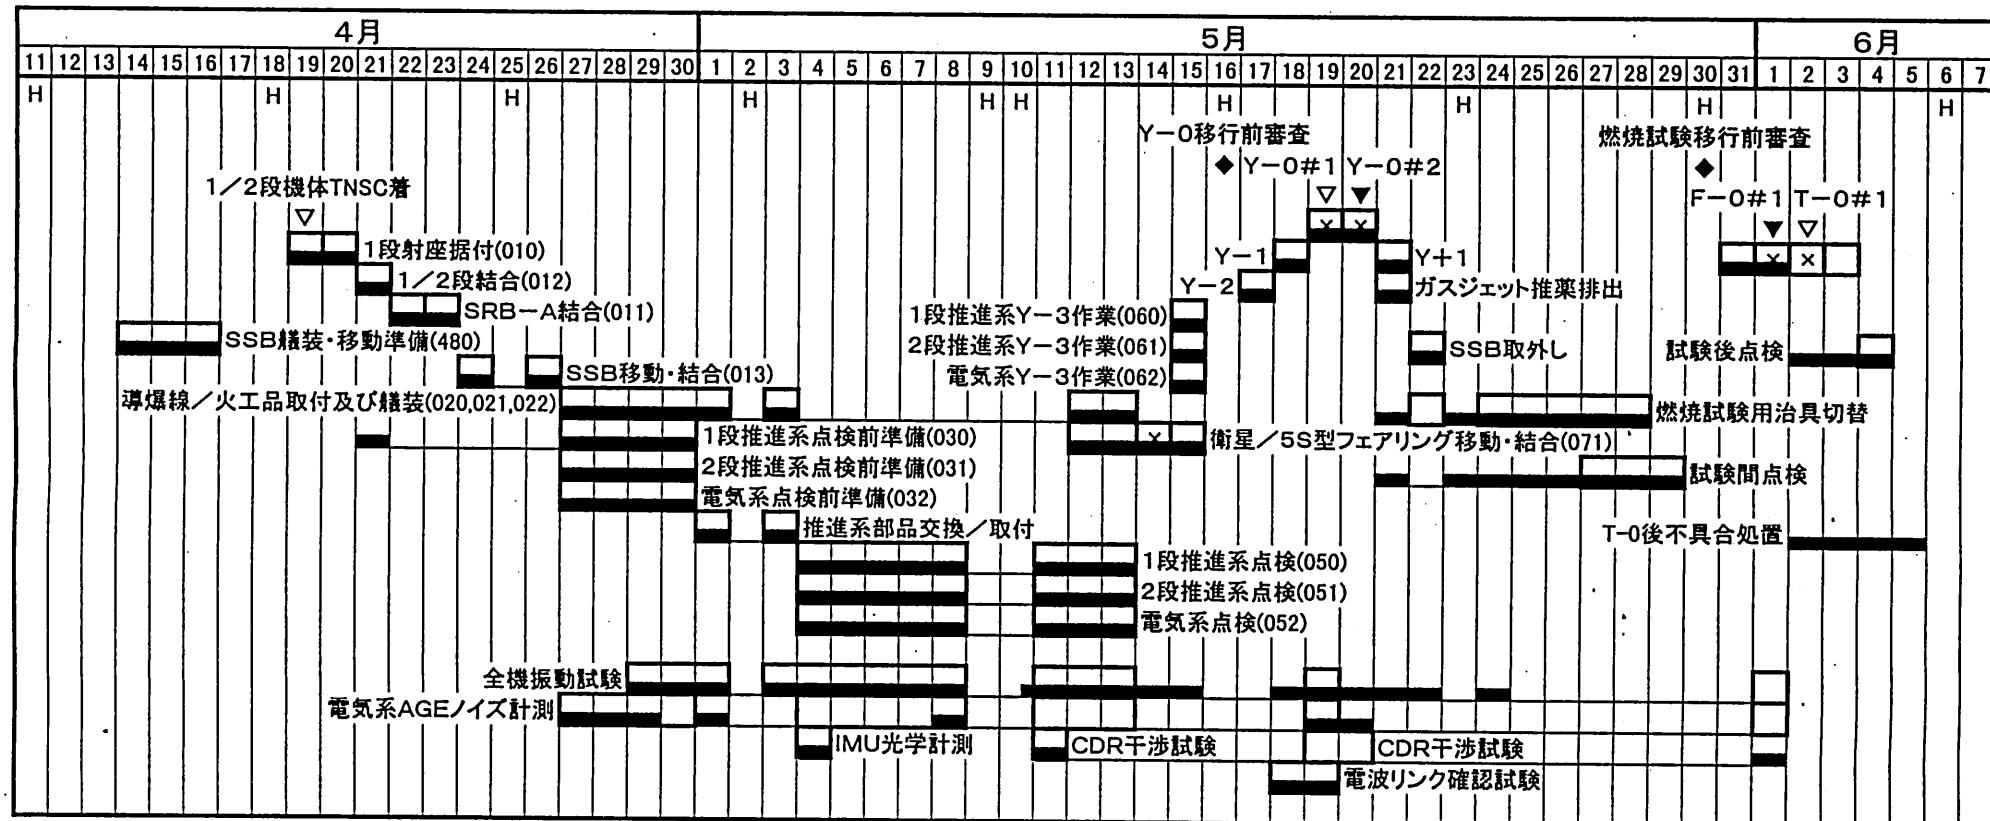
図1 GTV-1スケジュールと実績

H-IIAロケット地上試験機／射場システム試験（以下「GTV-1」）前半シリーズのスケジュールの計画と実績を図1に示す。図に示されるとおり、当初計画していた作業をほぼスケジュール通りに全て終了した。なお、後半シリーズについては、H-II8号機の打上げ後に実施する計画である。

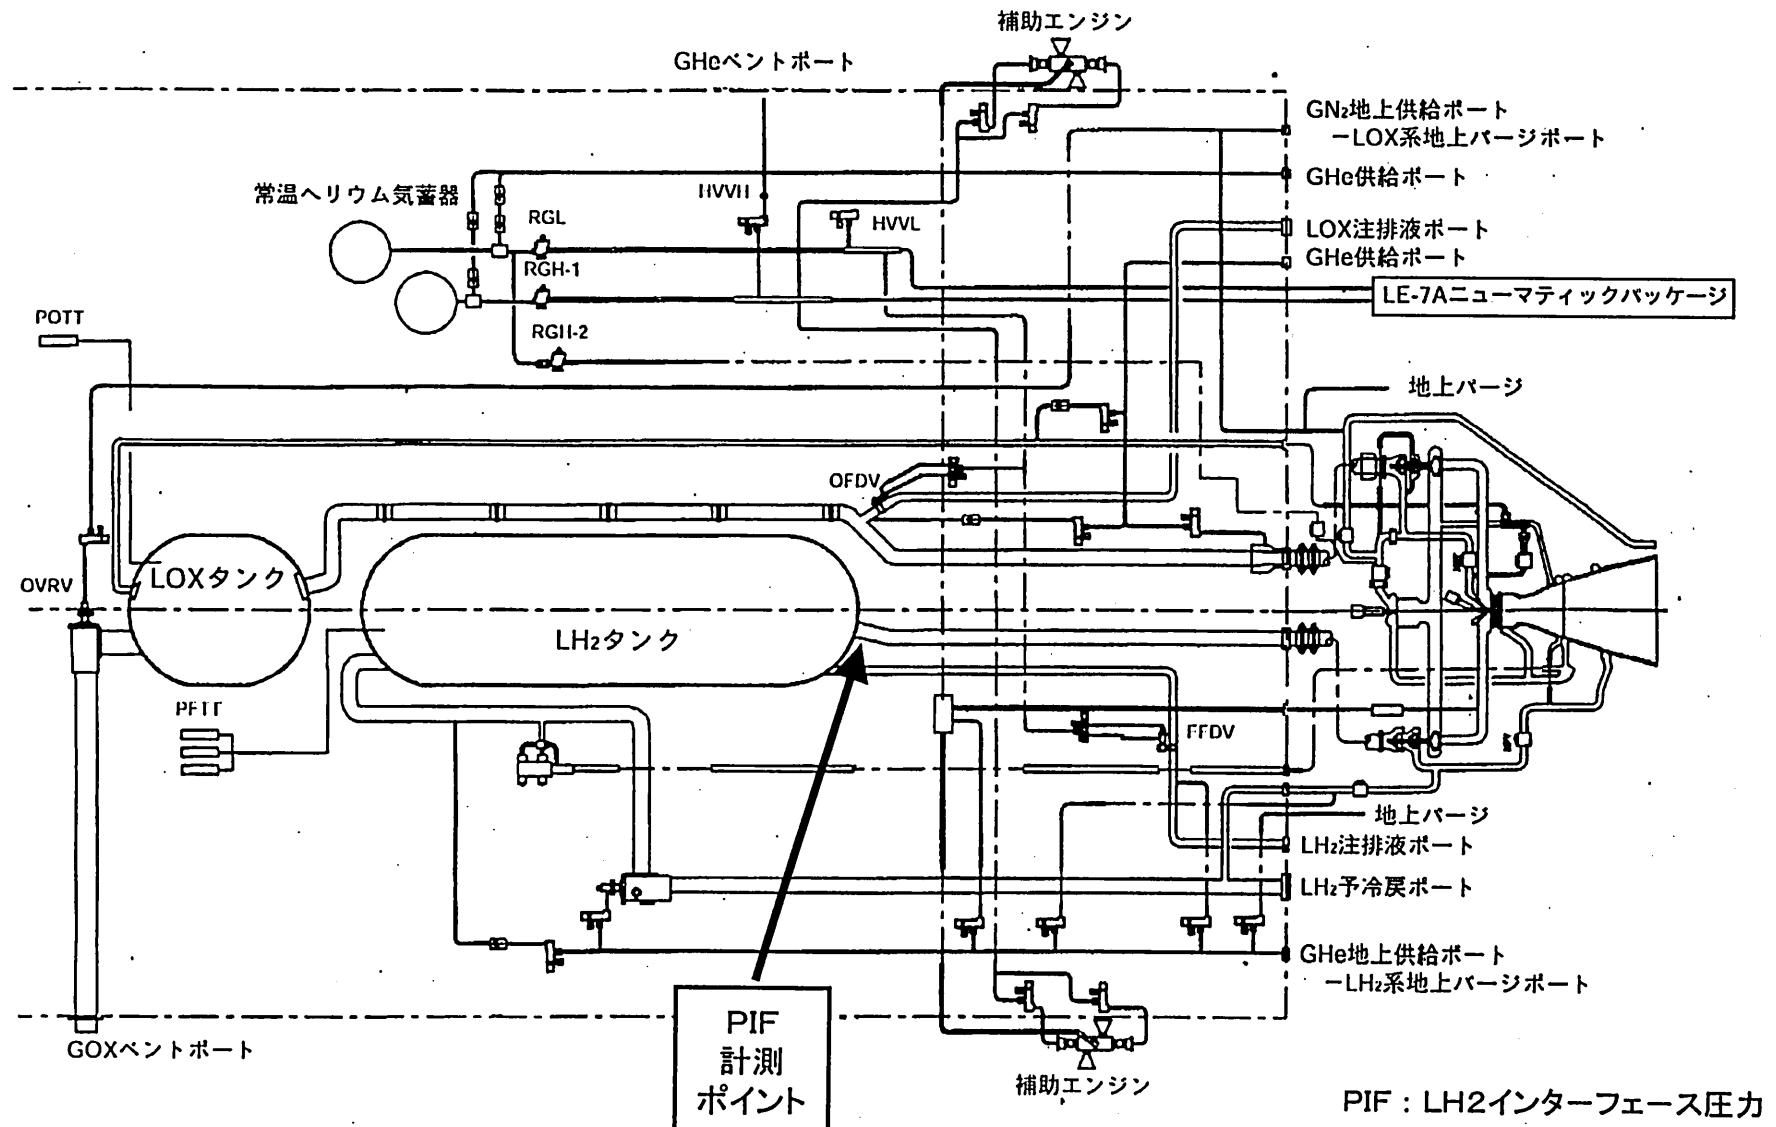
平成11年6月1日に実施した燃焼試験において、エンジン始動後15.6秒の時点で、第1段LH2インターフェース圧力（図2）が3.6 [kg/cm²A]になり自動で停止した。

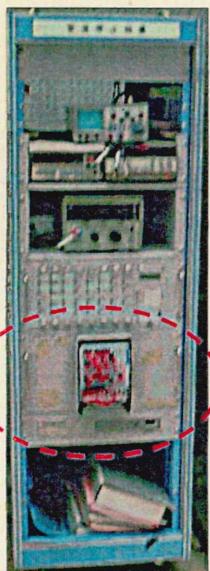
自動緊急
停止装置

機体系については計画通り正常に作動していたが、燃焼試験専用の仮設治具として準備した自動緊急停止装置のパッチボードの中で、緊急停止項目の監視期間の設定に使用している「エンジン停止指令信号」と「ブリバーナ着火検知信号」に誤接続があった。（図3、図4、図5）

本装置が燃焼試験専用の仮設治具であること等から作業・確認の指示が不徹底であったため、今後は、試験専用の仮設治具であっても試験実施上重要なものについては、作業・確認指示文書等の充実を図る。
