第33回宇宙開発委員会（定例会議）

H-IIロケット8号機の打上げ延期について

平成11年9月16日
宇宙開発事業団

米国等ロケット打上げの連続失敗の原因について

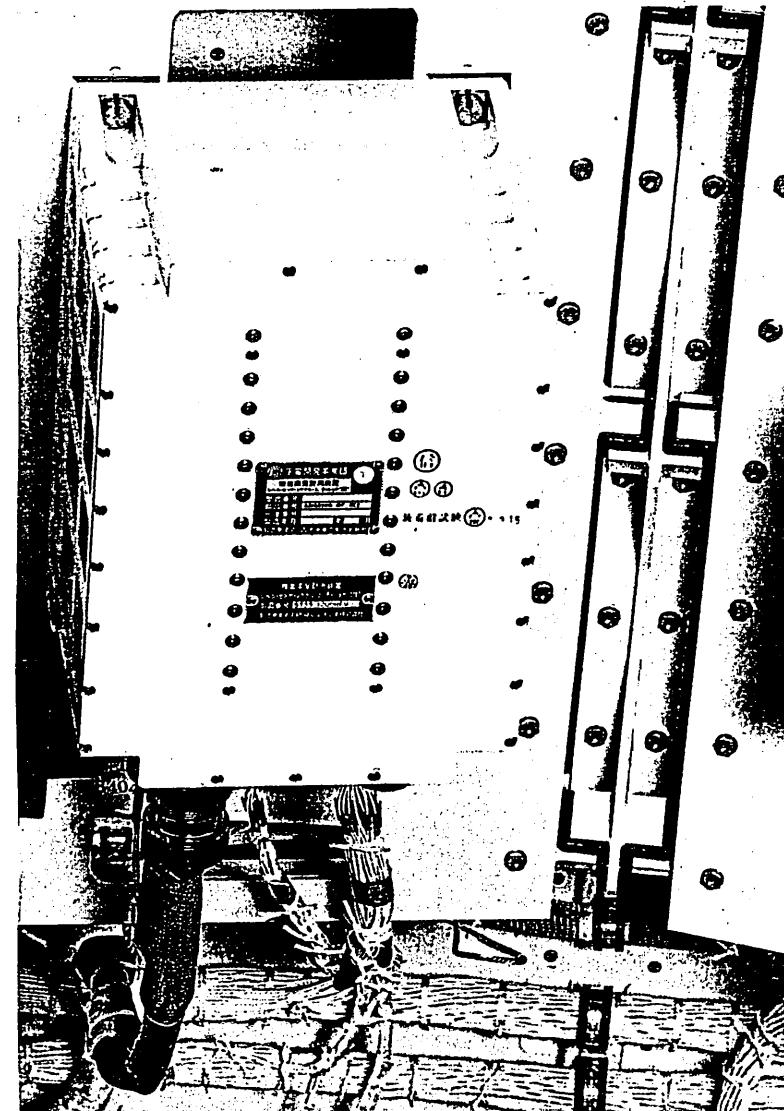
1段液体水素枯渇検知センサーの信号処理装置

- (1) 当初予定であった9月10日の打上げは、衛星フェアリング空調キャリア脱落によるフェアリングの損傷を補修するため、9月12日へ延期した。
- (2) 9月12日午後0時45分、第1段タンクへの液体水素充填作業中に3個ある「液体水素枯渇検知センサー（注1）」の1つが非作動であることが確認された。
- (3) 非作動の原因が特定できないため、打上げを再度延期した（液体水素タンク内の1つのセンサーが故障したまま打ち上げた場合、万一残りのセンサーの内の1つが故障すると衛星を軌道に投入できなくなるリスクがあると判断した）。
