H-IIロケット8号機の打上げ延期について（続報）

平成11年9月22日  
宇宙開発事業団

## H-IIロケット8号機1段液体水素枯渇検知センサーの不具合について

## H-IIロケット8号機2段制御用電池の不具合について

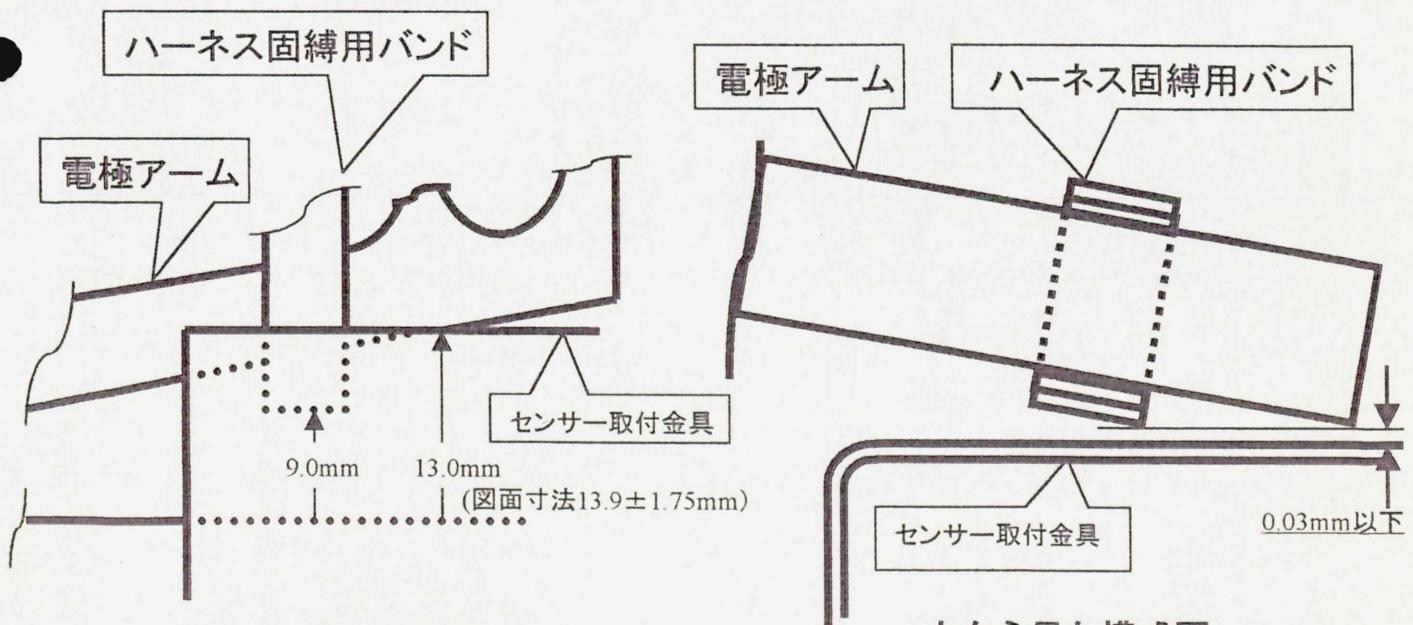
液体水素枯渇検知センサー取り付け状態

- ・1段液体水素枯渇検知センサーに関しては、液体水素充填作業中にセンサーとセンサー取付金具が極低温状態で接触し、当該センサーが非作動となっていたものと判断された。（別紙1）
- ・2段制御用電池に関しては、負電極端部の変形（反り）が絶縁体（セパレーター）を損傷し、短絡に至ったものと判明した。（別紙2）
