H-IIロケット8号機の
打上げ失敗について
(続報)

平成11年11月17日

宇宙開発事業団

宇宙開発事業団は、平成11年11月15日、種子島宇宙センターからH-IIロケット8号機(図-1)を打ち上げたが、固体ロケットブースタ分離後、第1段主エンジンの燃焼の異常停止により、予定の飛行経路から外れたため、運輸多目的衛星(MTSAT)の打上げは失敗した。その概要は次のとおりである。

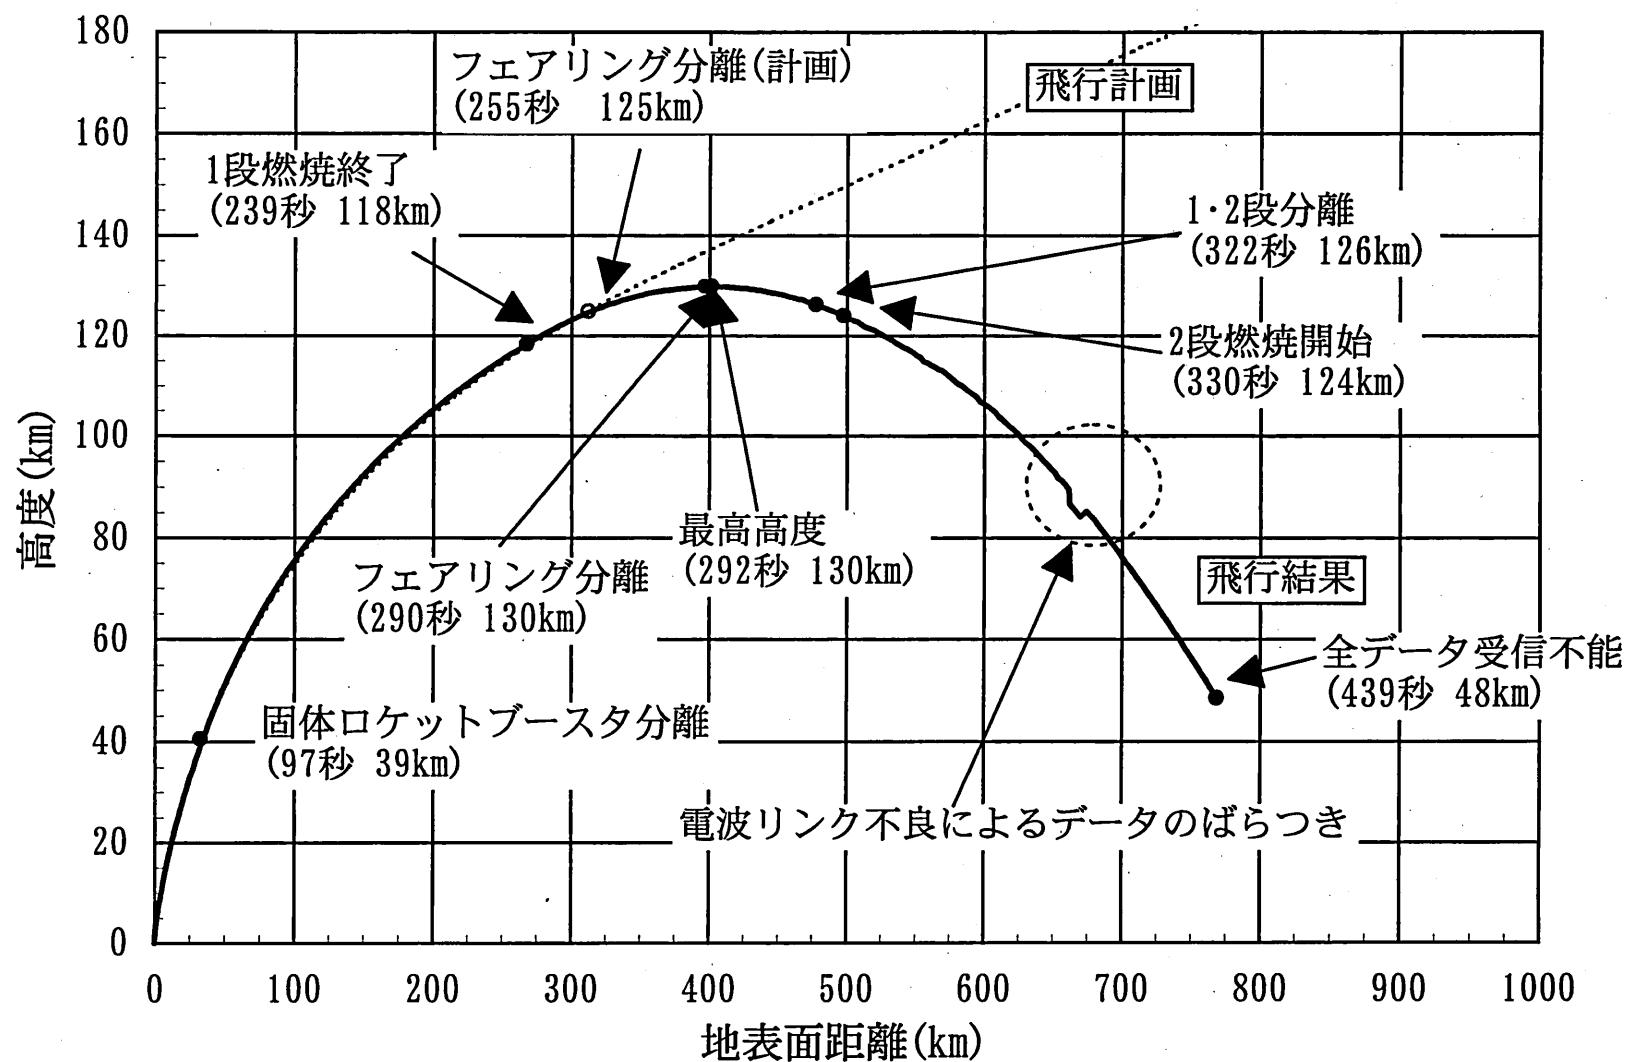
図-3 高度-地表面距離

飛行時の高度および対地速度を図-3および図-4に示す。

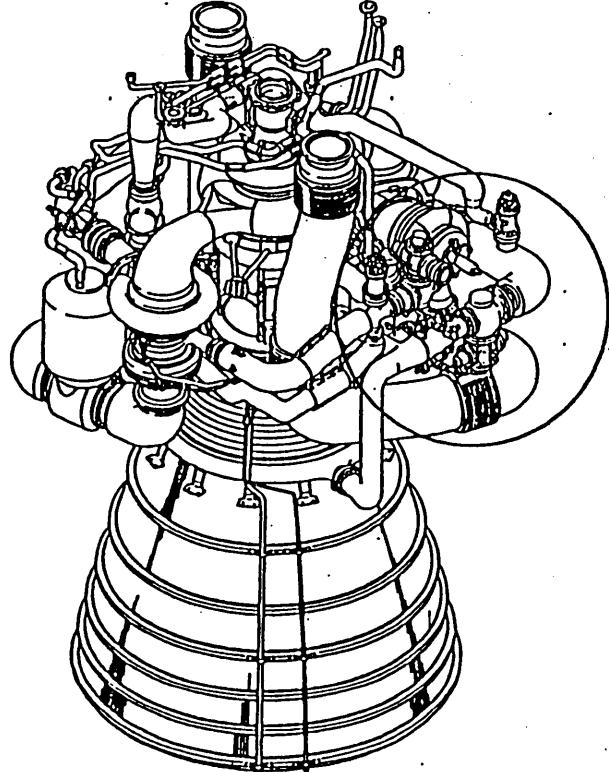
現象:(試験場): 燃焼試験後のエンジン全体の漏洩点検において主液水弁下流にヘリウムガスと窒素ガスの混合ガスを3 kg/cm²a で加圧したところ主液水弁と出口配管の取付部に微量の泡発生を確認し、その後加圧を停止しても泡の発生が止まらない。(図-14) その漏洩しているガスは水素ではないことを確認した。更に24時間放置後の無加圧状態で漏洩がなくなった。

原因: 試験場での漏洩点検において無加圧状態でも泡が発生していることと、工場での漏洩点検では漏洩が皆無であったことは、取付部のシールの傷等に起因する通常の漏洩ではないと判断。シール溝内部のシールポイントより外側の溝に試験直後に吸い込んだ空気がその後の熱膨脹により外部に流出したと推定した。
