# イプシロンロケット6号機 打上げ失敗原因調査状況

令和4(2022)年11月11日  
宇宙航空研究開発機構

宇宙輸送技術部門 事業推進部 部長 佐藤 寿晃  
イプシロンロケットプロジェクトチーム プロジェクトマネージャ 井元 隆行

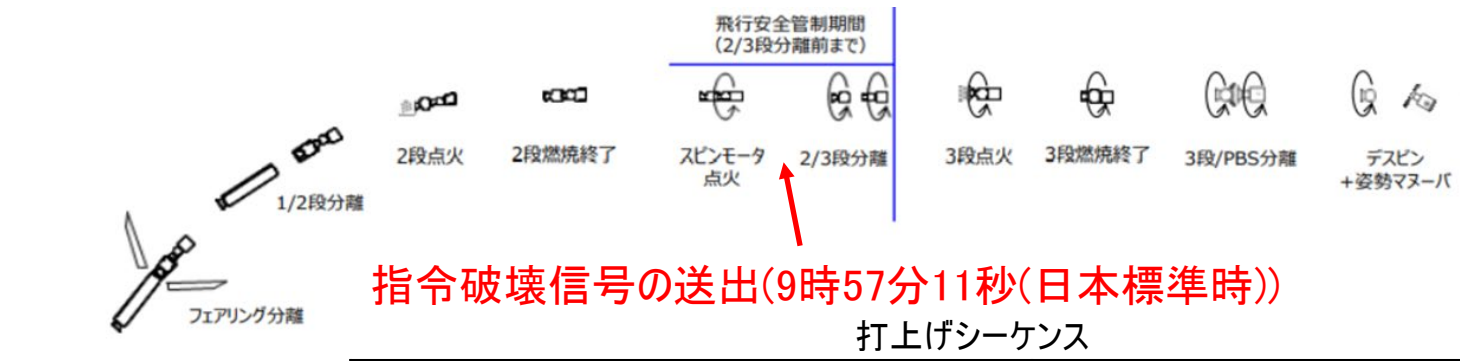
- 2022年10月12日9時50分43秒(日本標準時)に、イプシロンロケット6号機打上げ。
- 2/3段分離可否判断の時点で目標姿勢からずれ、地球を周回する軌道に投入できないと判断し、9時57分11秒にロケットに指令破壊信号を送出し、打上げに失敗。
- 現在、山川理事長を長とする対策本部を設置し、原因究明を進めている。

事象	打上後経過時間				計画値 経過秒
	時	分	秒	経過秒	
(1) リフトオフ	00	00	0	0	0
(2) 第1段 燃焼終了	01	49	109	108	108
(3) 衛星フェアリング分離	02	31	151	151	151
(4) 第1段・第2段分離	02	41	161	161	161
(5) 第2段 燃焼開始	02	45	165	165	165
(6) 第2段 燃焼終了	04	53	293	294	294
(7) スピンモータ燃焼開始	06	09	369	370	370
(8) スピンモータ燃焼終了	06	14	374	375	375
(9) 指令破壊	06	28	388

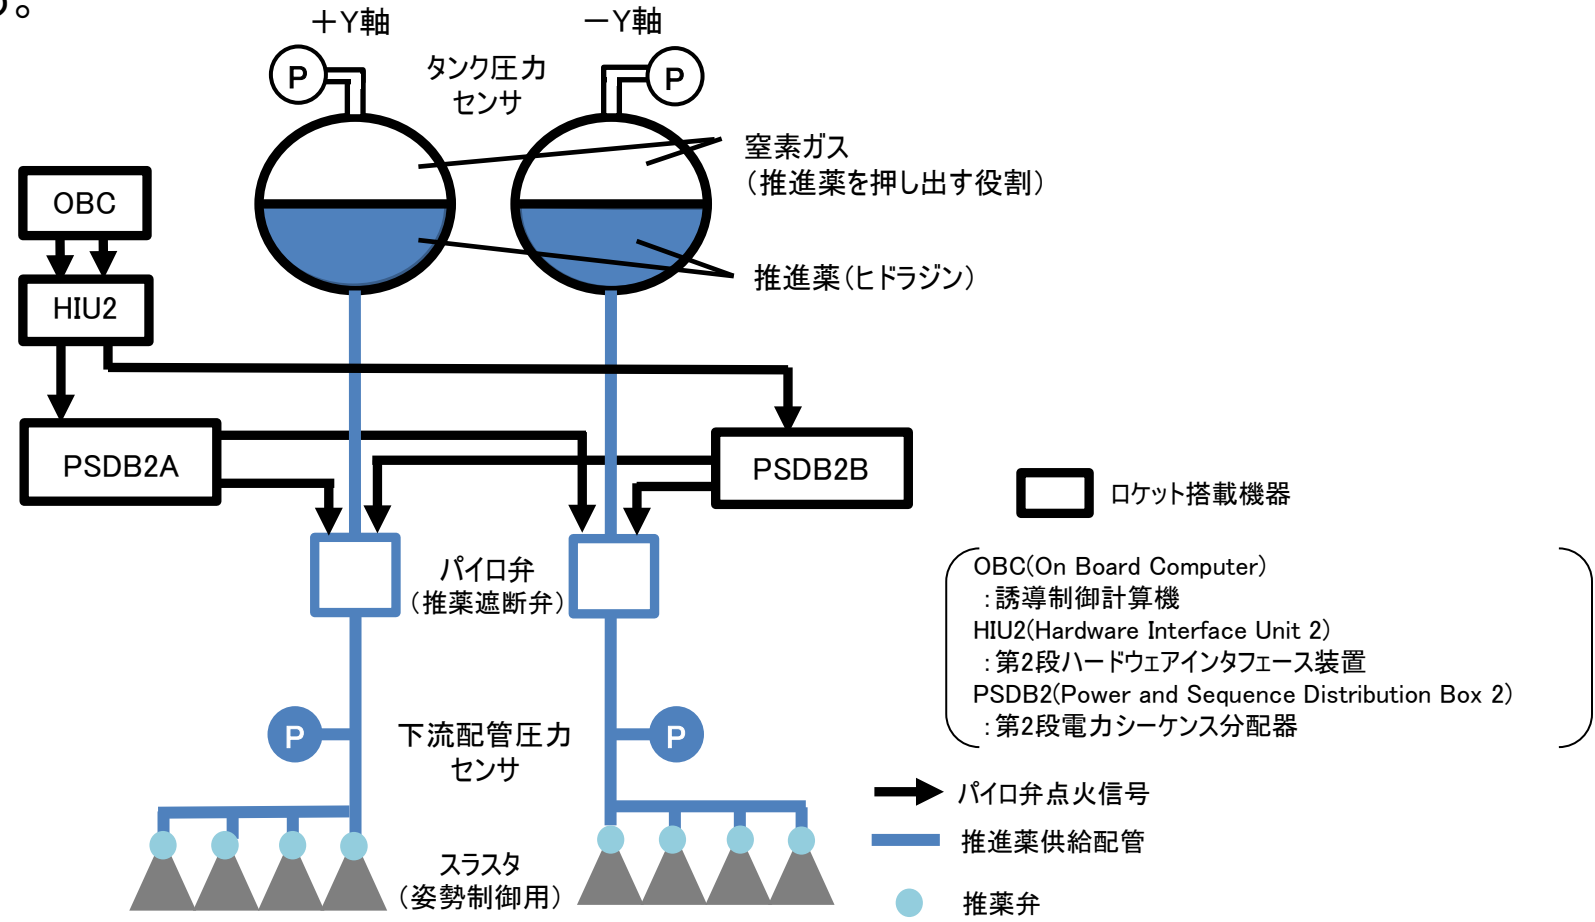
- 1段モータ燃焼中のTVC制御およびSMSJによる姿勢制御は正常に行われ、2段モータ燃焼中のTVC制御も正常。その後RCSによる制御のみになった際に3軸全ての姿勢角誤差がRCS制御終了まで拡大し続けた(2段燃焼終了後姿勢異常)。
- 2系統のRCSのうち1系統(+Y軸側)のパイロ弁の下流配管圧力の値が、パイロ弁に点火信号を送出した後にタンク圧力まで上昇しなかった。結果、RCSとして機能しなかった。
- 以下のFTA(Fault Tree Analysis)に示す原因の可能性が否定できなかった3つの推定要因のうち、「PSDBスイッチ下流～パイロ弁までの系統異常」は要因ではないと識別した。

- 射場では安全のために推進薬をパイロ弁(推進遮断弁)で遮断しており、飛行中に誘導制御計算機(OBC)からの信号(点火信号系統は冗長構成)でパイロ弁を開にしてスラスト直近まで推進薬を送る。
- 誘導制御計算機からの信号により推進弁を開閉させ、触媒反応による燃焼により推力を発生させる。
