# イプシロンロケット6号機 打上げ失敗原因調査状況

令和4(2022)年12月16日  
宇宙航空研究開発機構

宇宙輸送技術部門 事業推進部 部長 佐藤 寿晃  
イプシロンロケットプロジェクトチーム プロジェクトマネージャ 井元 隆行

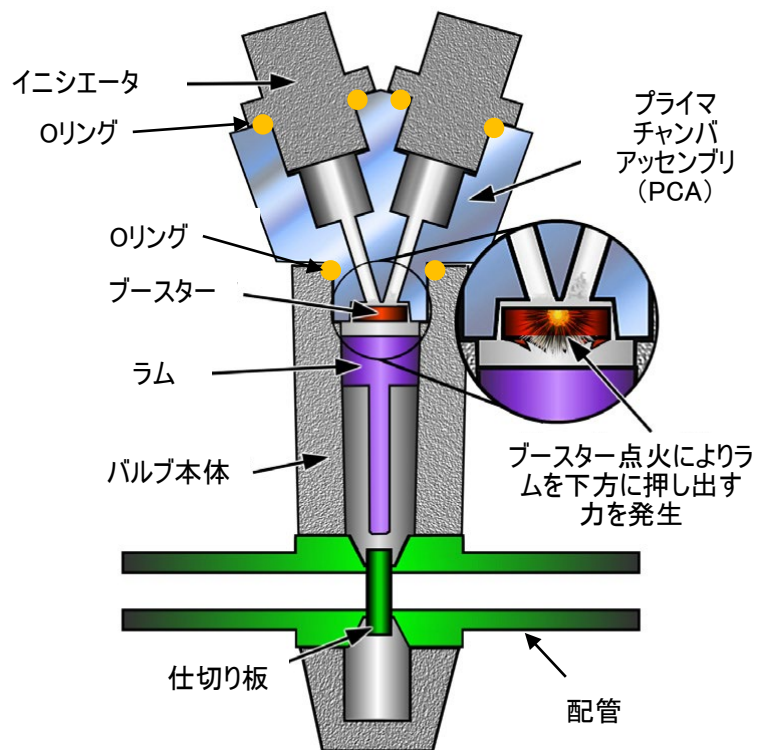
パイロ弁の構成・動作イメージ図

- パイロ弁は、飛行前は推進薬を遮断し、飛行中に火工品(イニシエータ、ブースター)の点火により流路を開通させるバルブ。
- イニシエータは冗長構成であり、2つのうち1つが正常に点火すればブースターが点火し、以下の動作原理により流路は開通する。

- ① イニシエータに点火
- ② ブースターに点火
- ③ ラムを下方へ押し出す
- ④ 配管の仕切り板をラムが打ちぬく
- ⑤ 流路が開通する

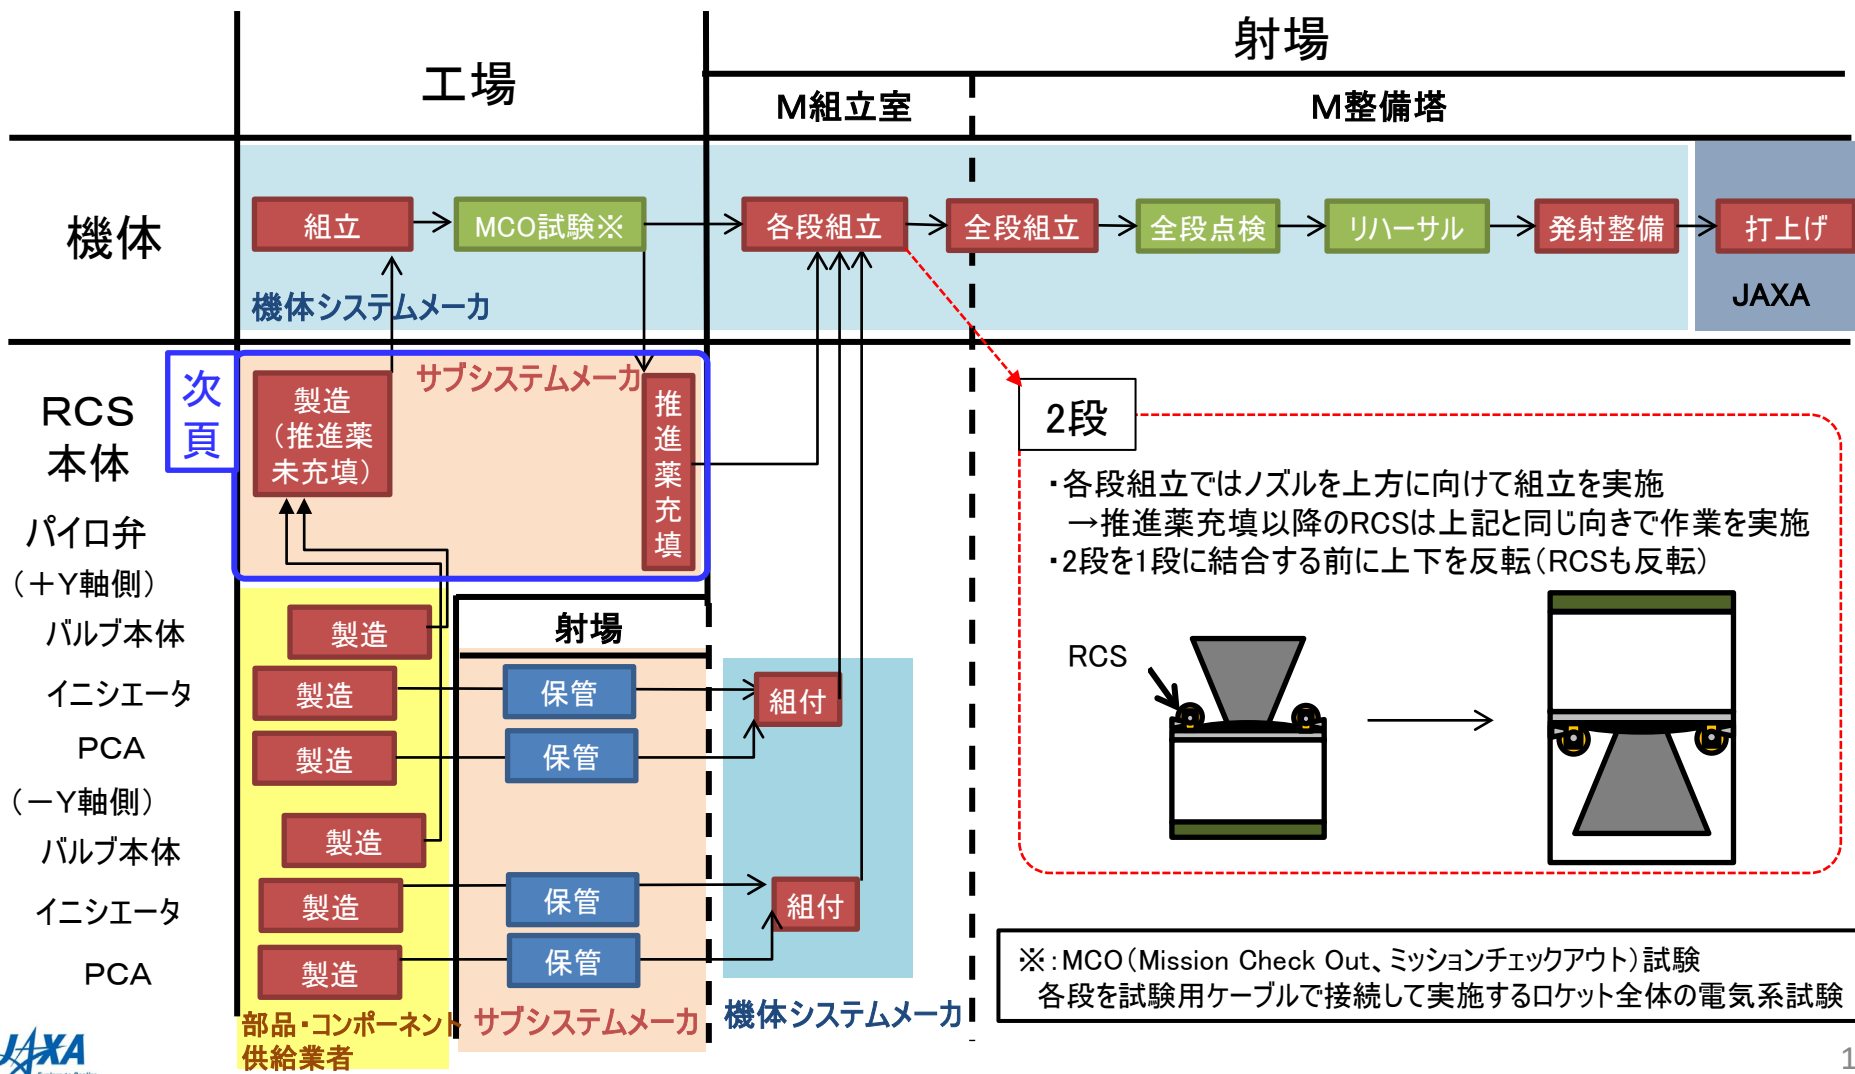
■ イプシロンロケット6号機で計画していた製造・組立プロセスのフロー図を以下に示す。(再掲)

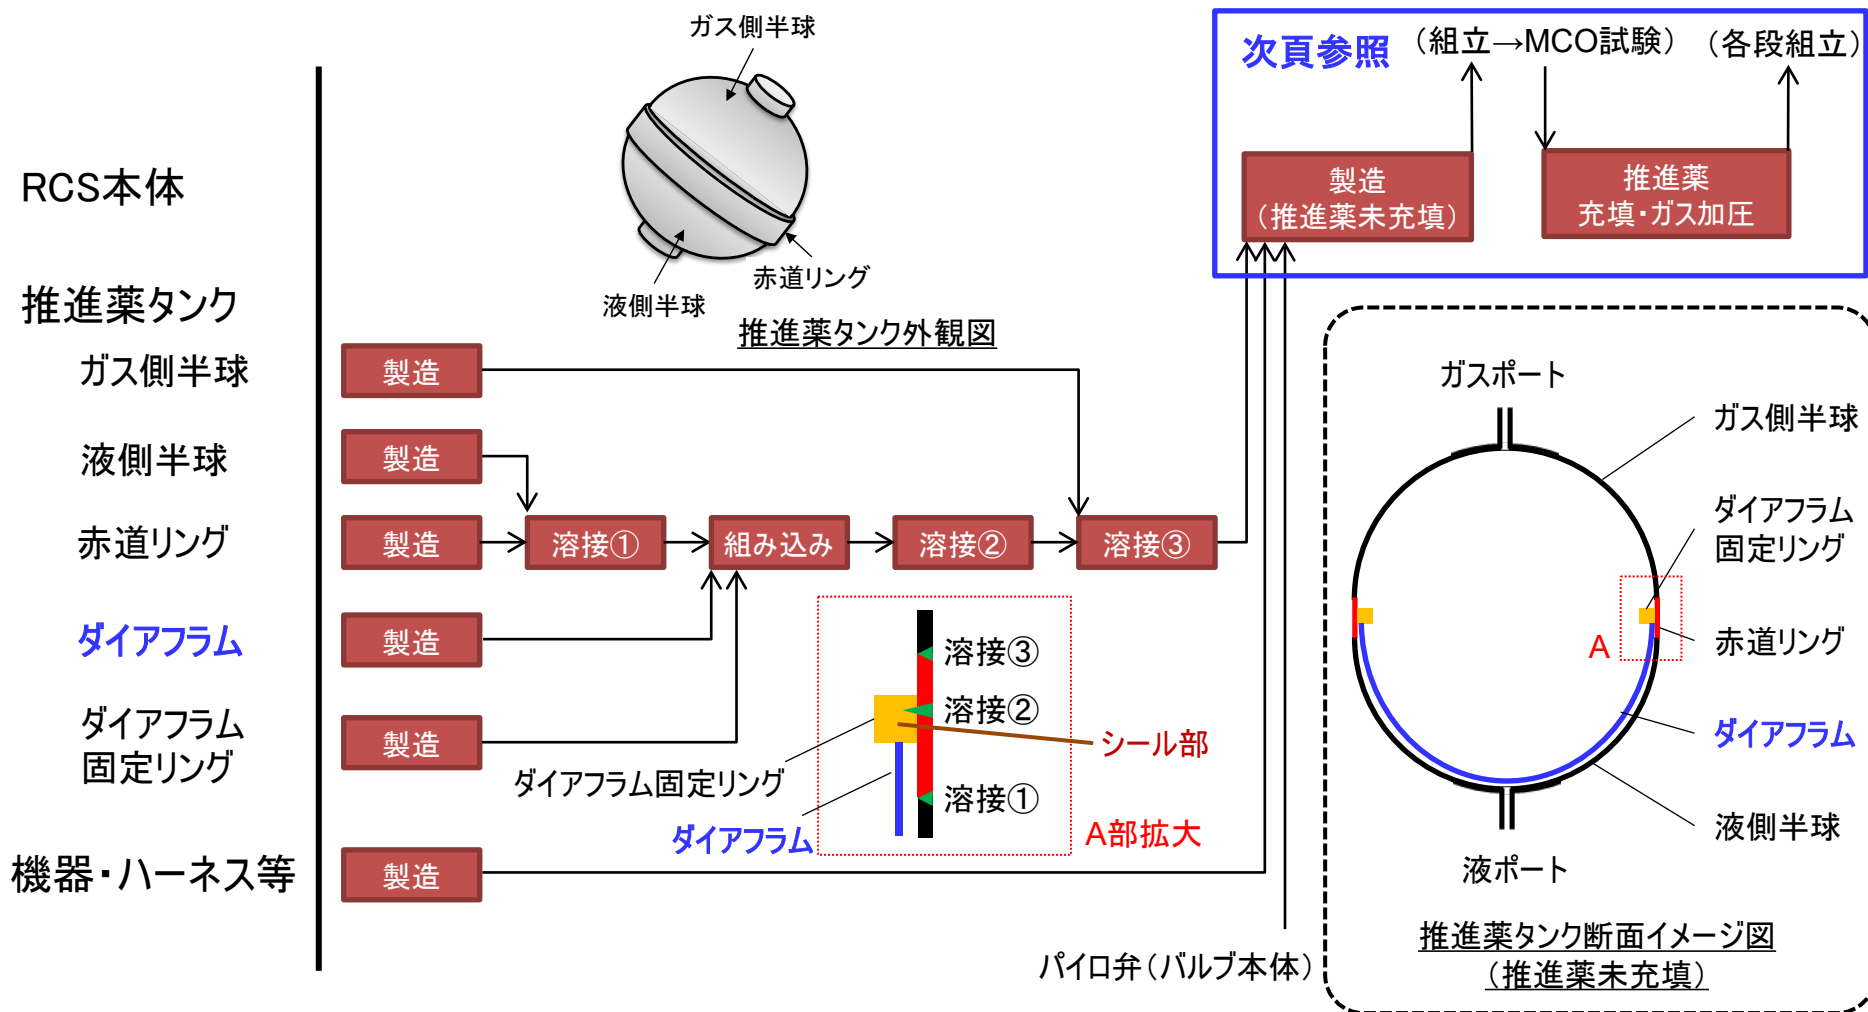
■ RCSのダイヤフラムに関連する製造プロセスのフロー図を以下に示す。(再掲)

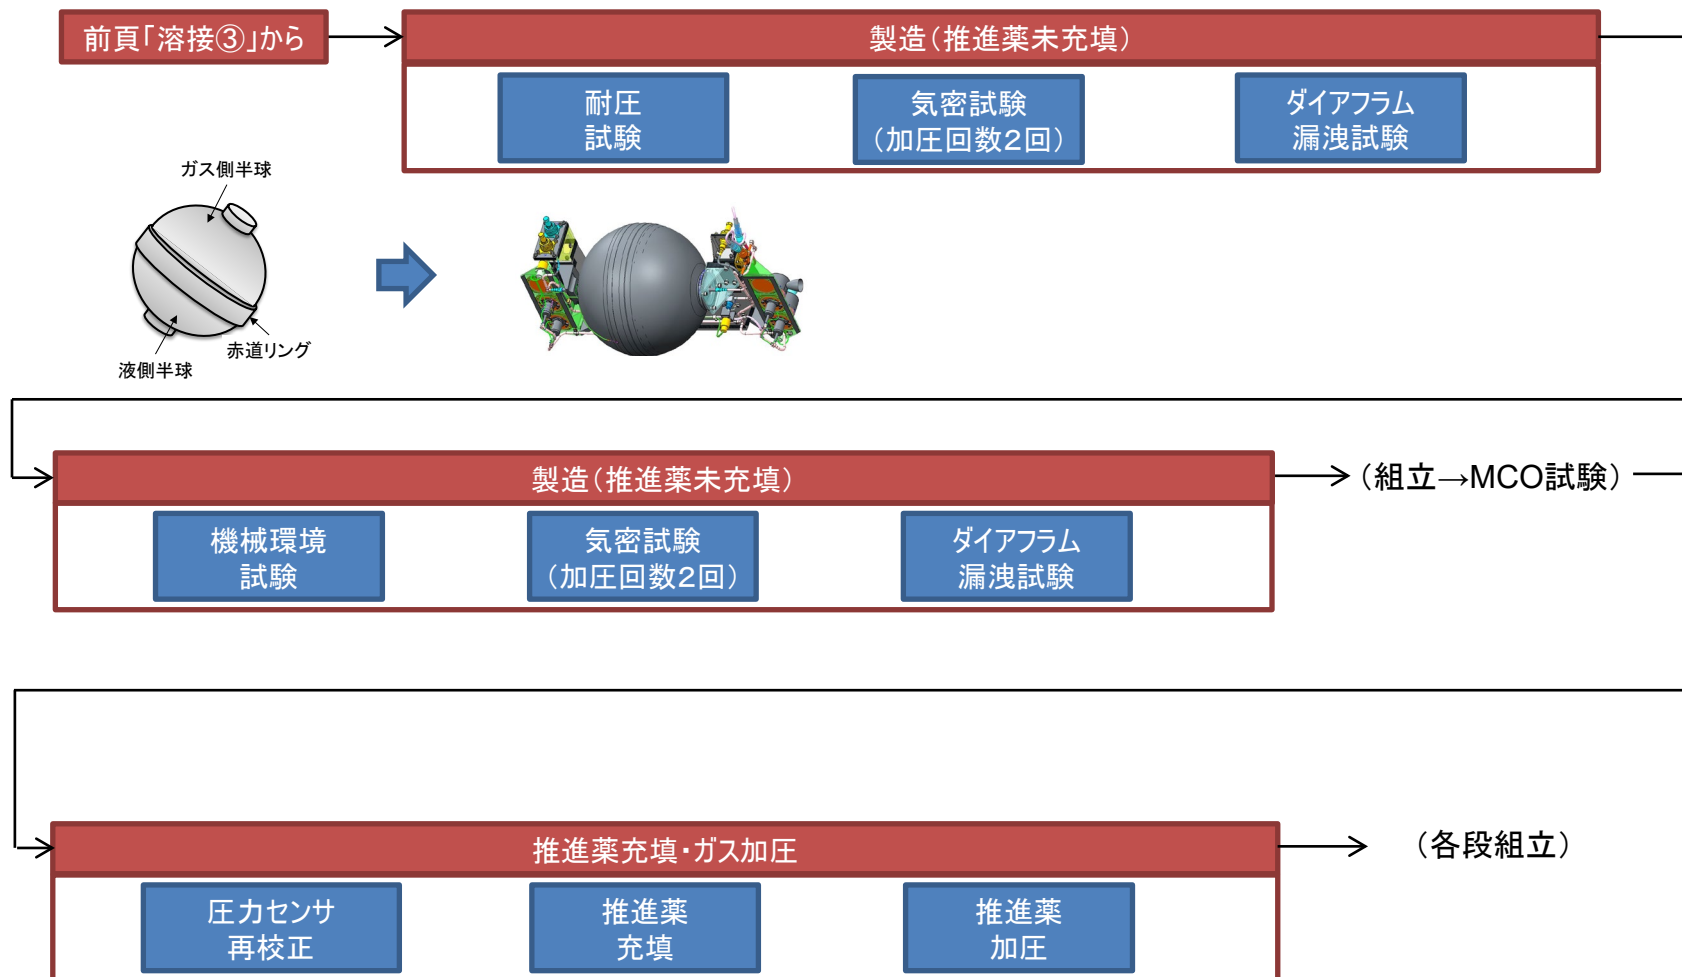
- RCSのダイアフラムに関連する製造プロセスのフロー図(詳細)を以下に示す。

- 「【A-2-2】ダイアフラムが異常」について、製造・検査データを詳細確認中。確認状況を以下に示す。(再掲)

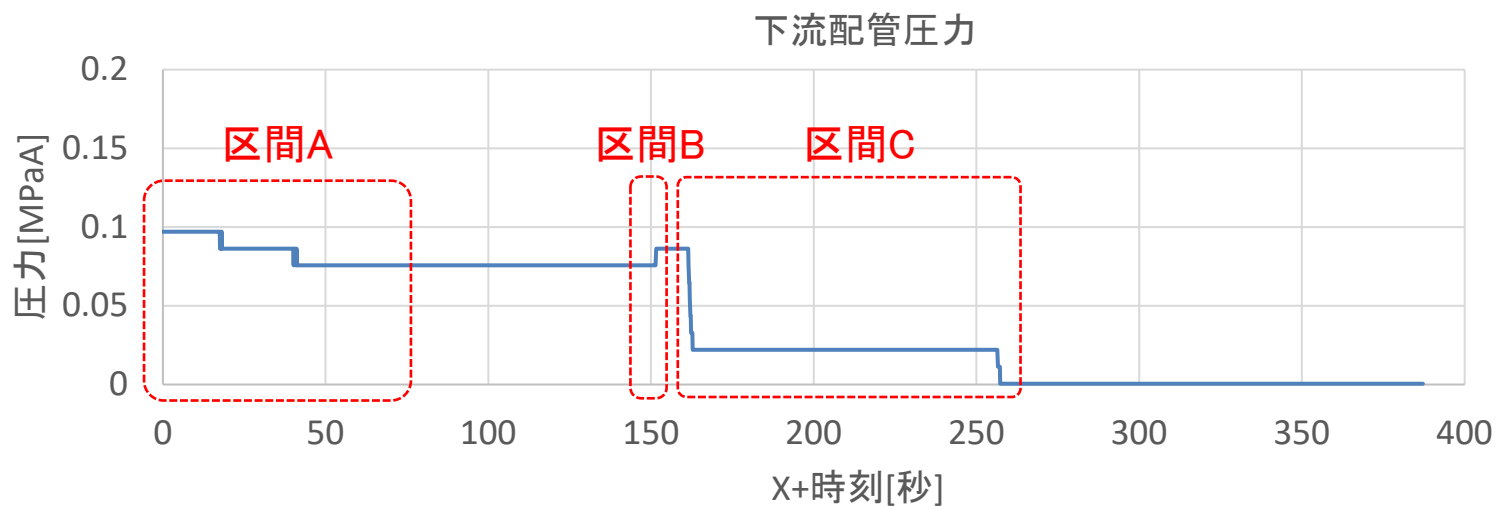
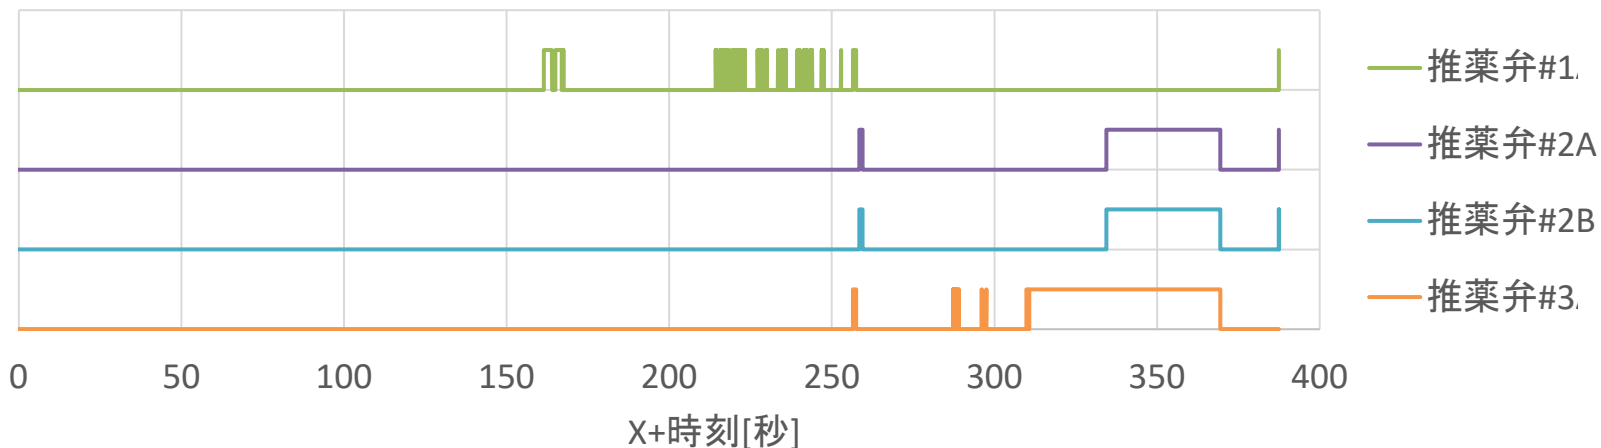
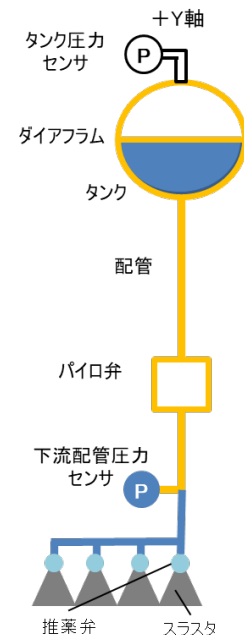
■ +Y軸側RCSの下流配管圧力の変動に対する評価を実施した。

- パイロ弁点火信号送出時の+Y軸側下流配管圧力の1分解能分上昇は、以下に示す理由により実事象と判断した。
  - 区間Aの圧力降下および区間Cの推進薬弁開タイミングでの圧力降下は実事象を示しており、圧力センサは正常に動作している。
  - 実事象でない場合は電氣的に以下の要因に絞られるが、いずれも本事象とは整合しない。
    - ①ノイズによる計測値のシフト

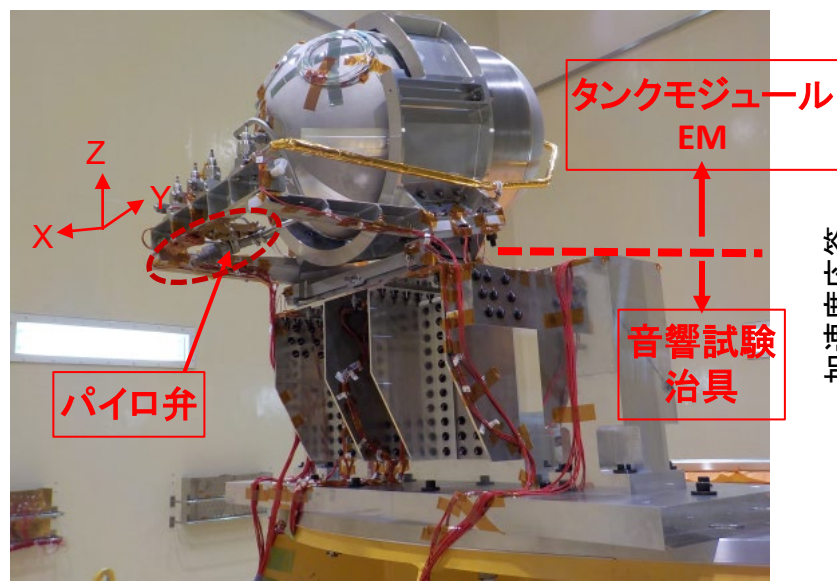
図: 音響試験セットアップ

- 前回の調査安全小委員会にて、H-IIAロケットのパイロ弁と交換する方針を報告した。
- 前回報告時に「一部技術評価を継続および最終的な試験（機械的環境への耐性）による確認を行う予定」としていた。
- 残る技術評価としてフライト中の熱環境に関する評価を行い11月16日に設計確認会で確認した。また、最終的な試験として、タンクモジュールEM(Engineering Model)を使った音響試験により、交換したパイロ弁を含む設計変更による機械的環境への耐性を確認した。これらの総合評価により、設計変更によるRCSサブシステム、及びロケットシステム全体への影響がないことを確認した。
- H3試験機1号機用タンクモジュールFM(Flight Model)のH-IIAロケットパイロ弁への交換作業を完了した。
- 今後、以下の作業を進める。
  - ① タンクモジュールの推進薬充填(工場)
  - ② タンクモジュールの機体への組付け(射場)
