# イプシロンロケット6号機 打上げ失敗原因究明の状況について

令和4(2022)年12月20日

# イプシロンロケット6号機 打上げ失敗原因調査状況

令和4(2022)年12月16日  
宇宙航空研究開発機構

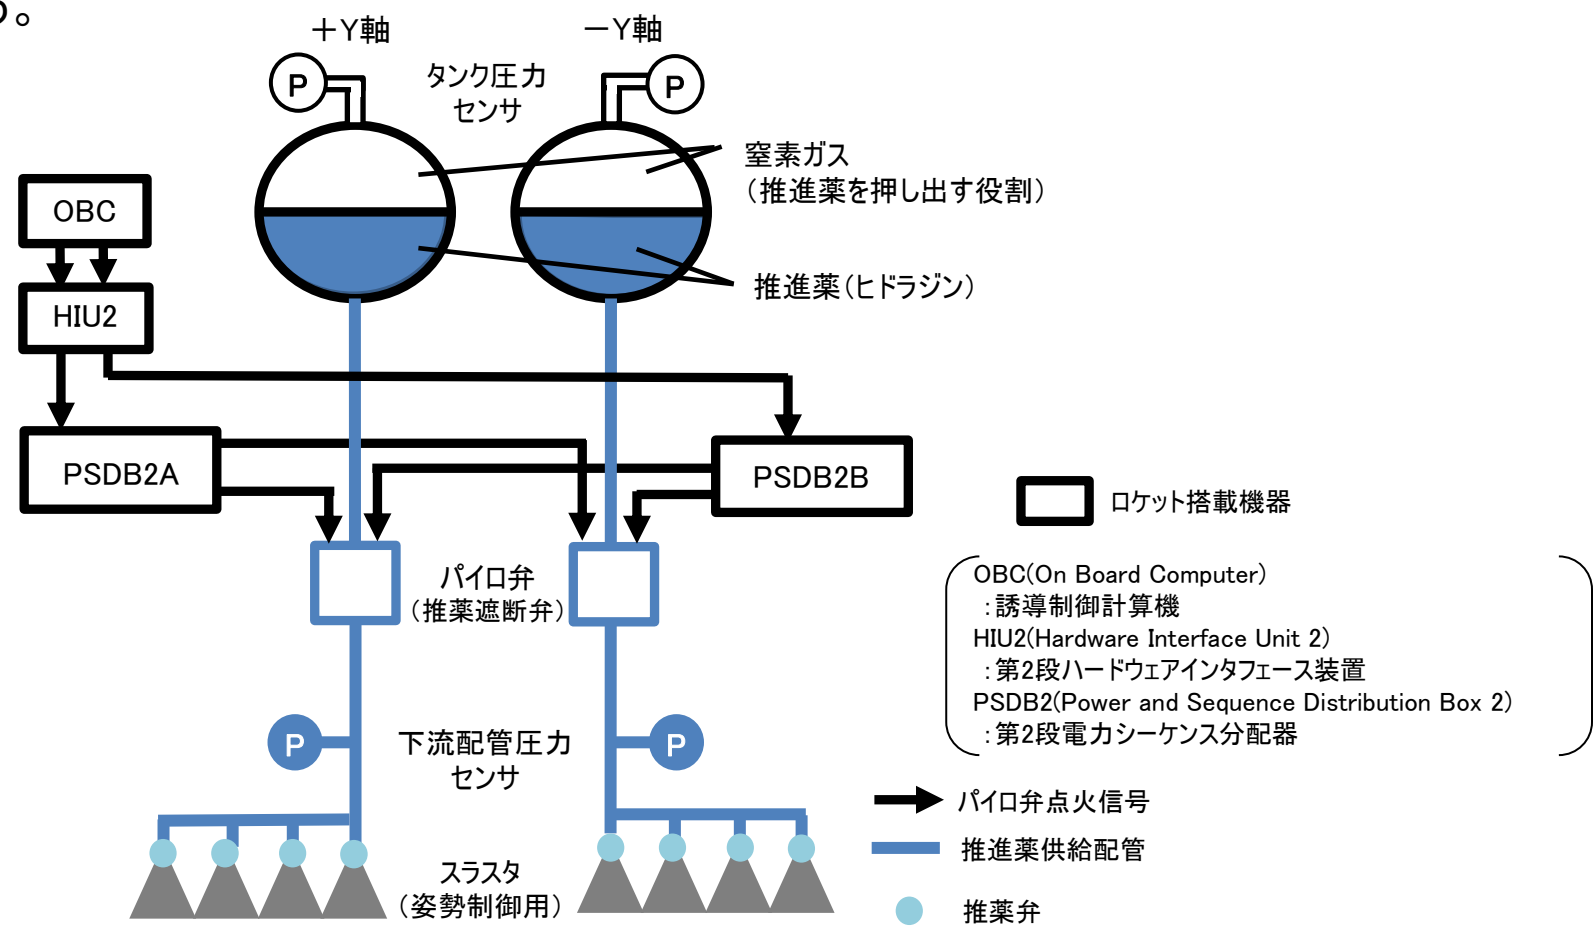
## 1-4. (a) 2段RCS概要(再掲)

- 射場では安全のために推進薬をパイロ弁(推薬遮断弁)で遮断しており、飛行中に誘導制御計算機(OBC)からの信号(点火信号系統は冗長構成)でパイロ弁を開にしてスラスト直近まで推進薬を送る。
- 誘導制御計算機からの信号により推薬弁を開閉させ、触媒反応による燃焼により推力を発生させる。

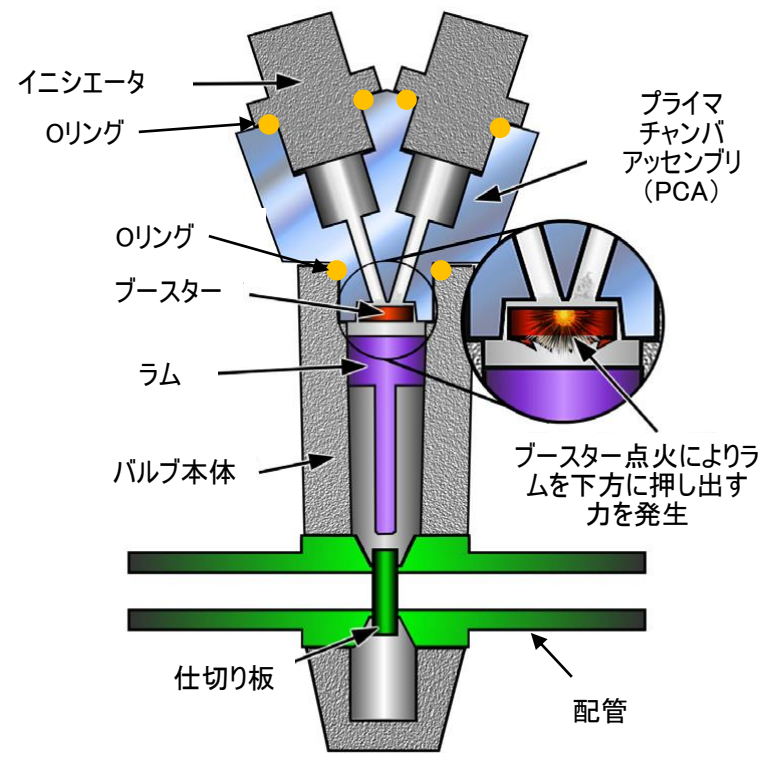
パイロ弁の構成・動作イメージ図

- パイロ弁は、飛行前は推進薬を遮断し、飛行中に火工品（イニシエータ、ブースター）の点火により流路を開通させるバルブ。
- イニシエータは冗長構成であり、2つのうち1つが正常に点火すればブースターが点火し、以下の動作原理により流路は開通する。

- ① イニシエータに点火
- ② ブースターに点火
- ③ ラムを下方へ押し出す
- ④ 配管の仕切り板をラムが打ちぬく
- ⑤ 流路が開通する

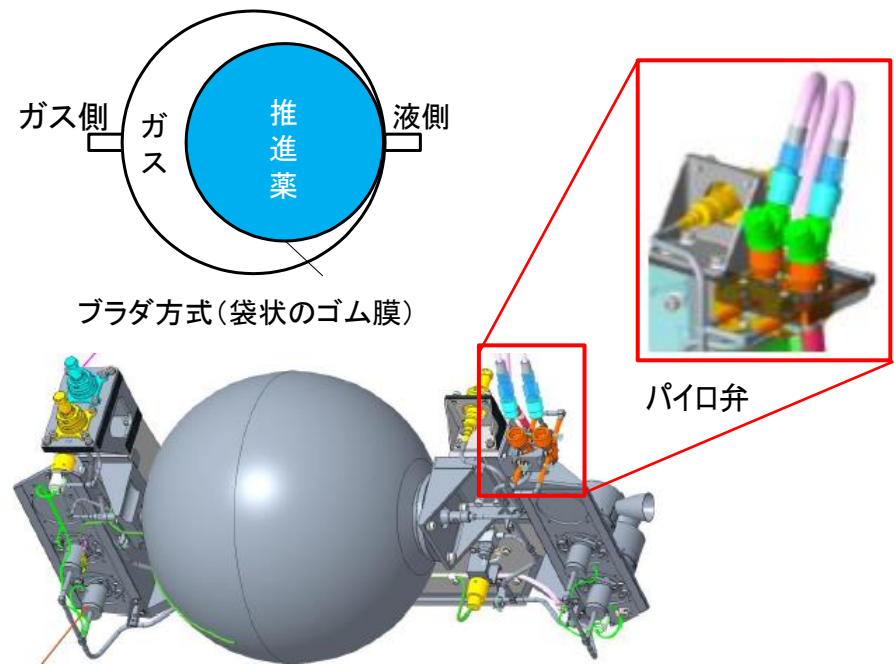
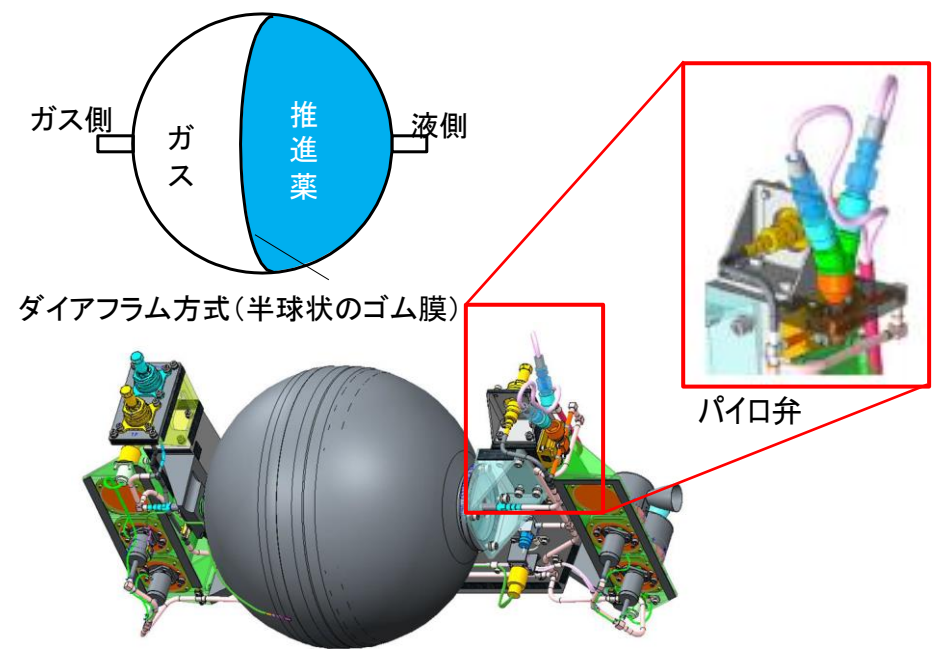
項目	試験機	強化型(2号機～6号機)
システム	スラスタ4基・タンクのモジュールを180° 対向2式	試験機から変更なし
推進タンク	Φ362mm <b>ブラダ式</b> タンク×2式 ※ 推進薬充填・加圧@工場	Φ362mm <b>ダイアフラム式</b> タンク×2式 ※ 推進薬充填・加圧@工場
パイロ弁	<b>4基</b> (2基(イニシエータ1式)×2式)	<b>2基</b> (1基(イニシエータ2式)×2式)
スラスタ	8基(4基×2式)	試験機から変更なし

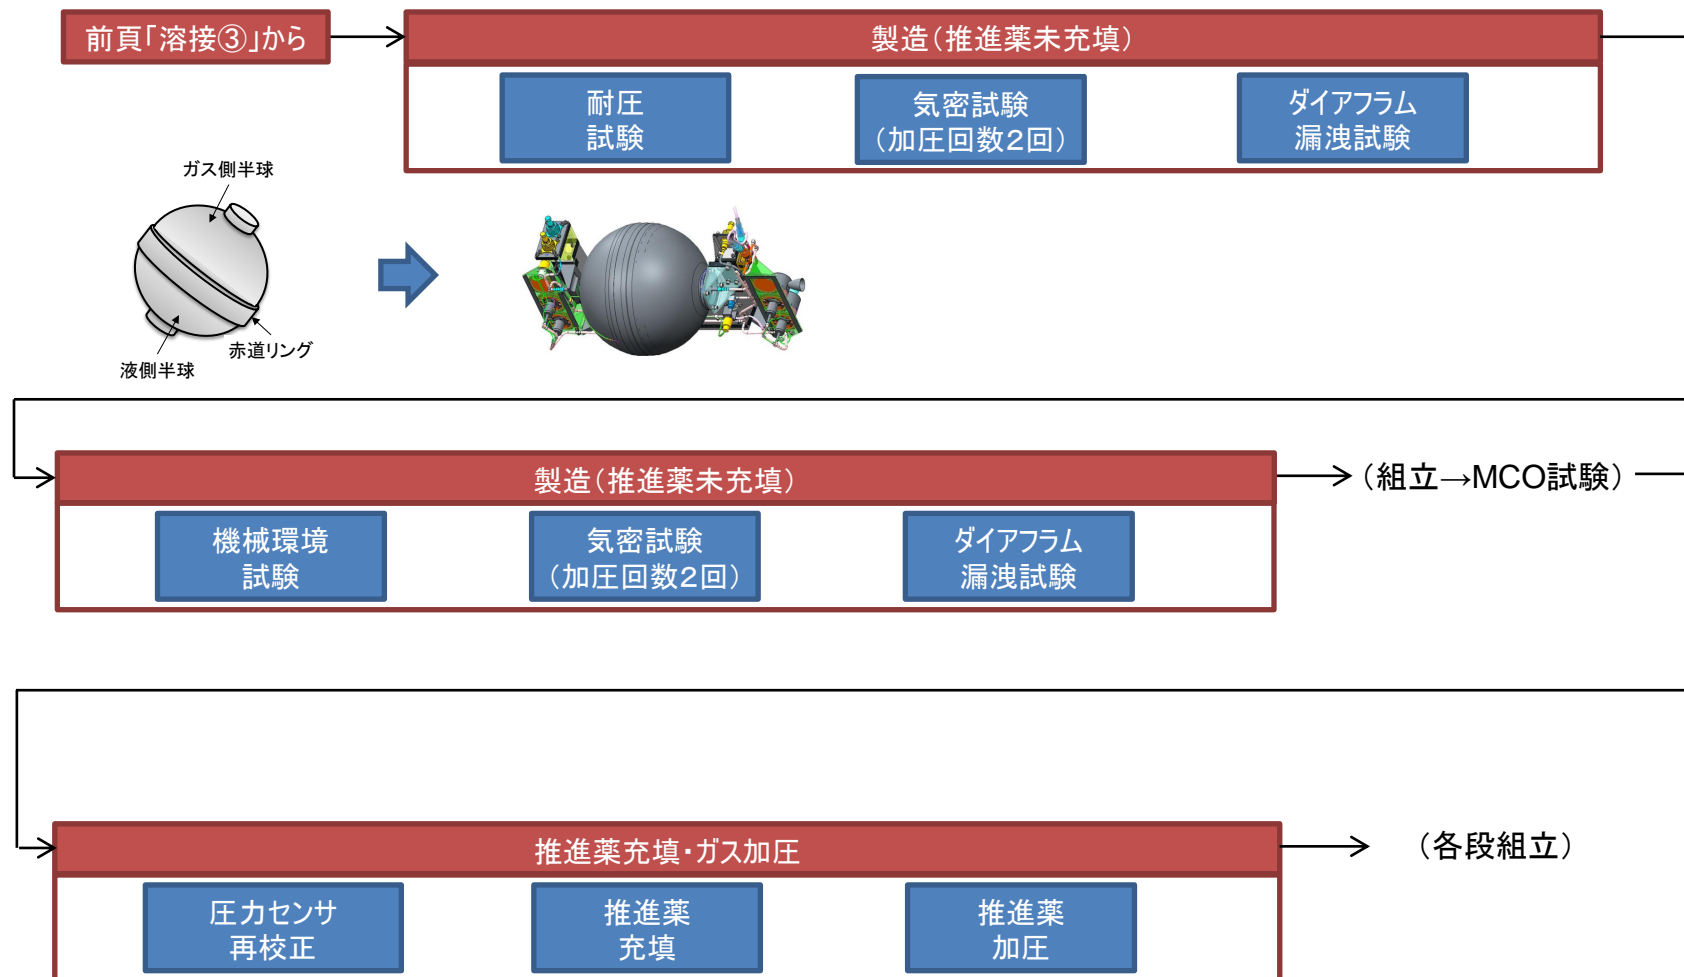
- RCSのダイアフラムに関連する製造プロセスのフロー図（詳細）を以下に示す。

製造工程	確認項目	確認状況	
推進薬タンク製造※ (ダイアフラム組付関連)	ダイアフラム固定リング溶接部(溶接②)健全性	溶接に関する検査記録の妥当性を確認中	
	ダイアフラム組付部寸法(溶接②前後)	検査記録の妥当性を確認中	
	ダイアフラム漏洩試験(機能試験前)	良好	検査記録、試験データ
	機能試験(ダイアフラム作動試験)	良好	検査記録、試験データ
	ダイアフラム漏洩試験(機能試験後)	良好	検査記録、試験データ
	耐圧試験(溶接③後)	良好	試験データ
	気密試験(溶接③後)	良好	試験データ
	ダイアフラム漏洩試験(溶接③後)	検査記録の妥当性を確認中
