イプシロンロケット6号機 打上げ失敗原因調査状況

令和5(2023)年2月3日
宇宙航空研究開発機構

宇宙輸送技術部門 事業推進部 部長 佐藤 寿晃
イプシロンロケットプロジェクトチーム プロジェクトマネージャ 井元 隆行

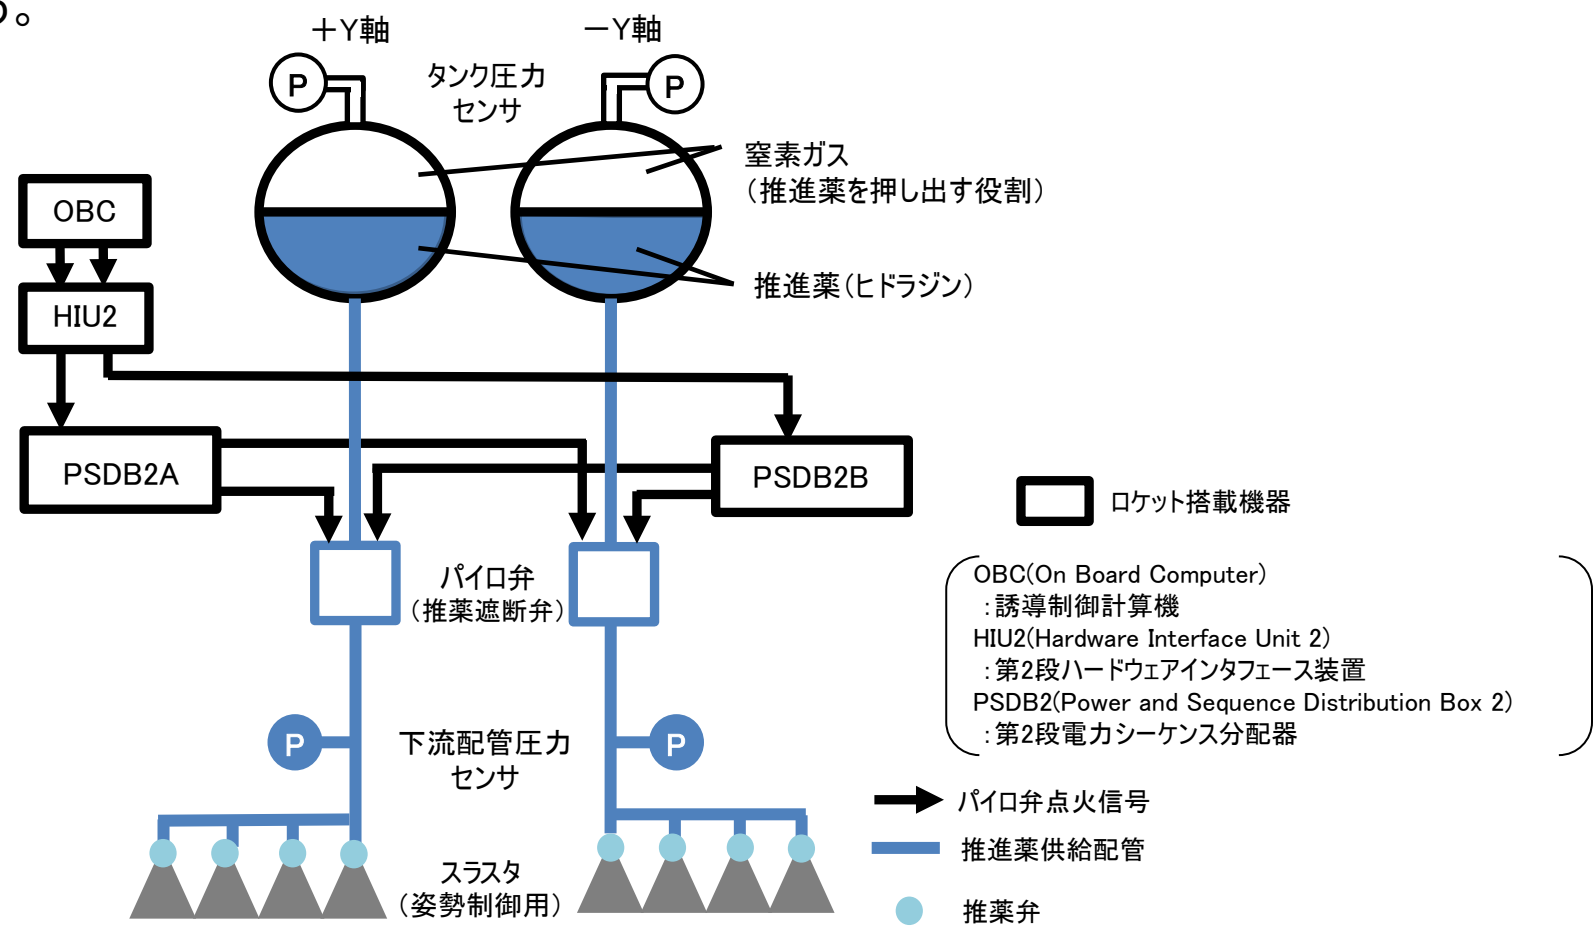
1-4. (a) 2段RCS概要(再掲)

- 射場では安全のために推進薬をパイロ弁(推薬遮断弁)で遮断しており、飛行中に誘導制御計算機(OBC)からの信号(点火信号系統は冗長構成)でパイロ弁を開にしてスラスト直近まで推進薬を送る。
- 誘導制御計算機からの信号により推薬弁を開閉させ、触媒反応による燃焼により推力を発生させる。

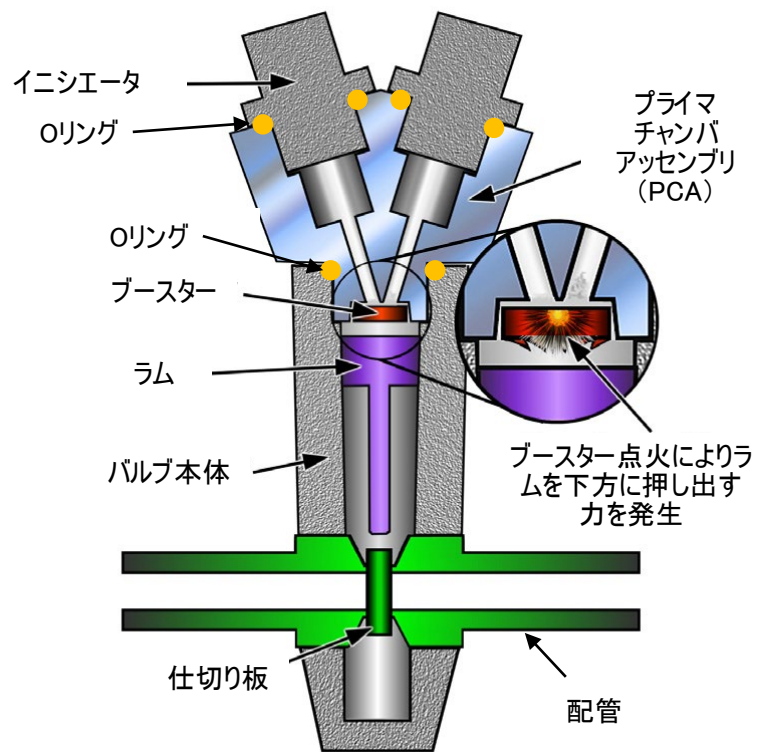
パイロ弁の構成・動作イメージ図

- パイロ弁は、飛行前は推進薬を遮断し、飛行中に火工品(インシエータ、ブースター)の点火により流路を開通させるバルブ。
- インシエータは冗長構成であり、2つのうち1つが正常に点火すればブースターが点火し、以下の動作原理により流路は開通する。

- ① インシエータに点火
- ② ブースターに点火
- ③ ラムを下方へ押し出す
- ④ 配管の仕切り板をラムが打ちぬく
- ⑤ 流路が開通する

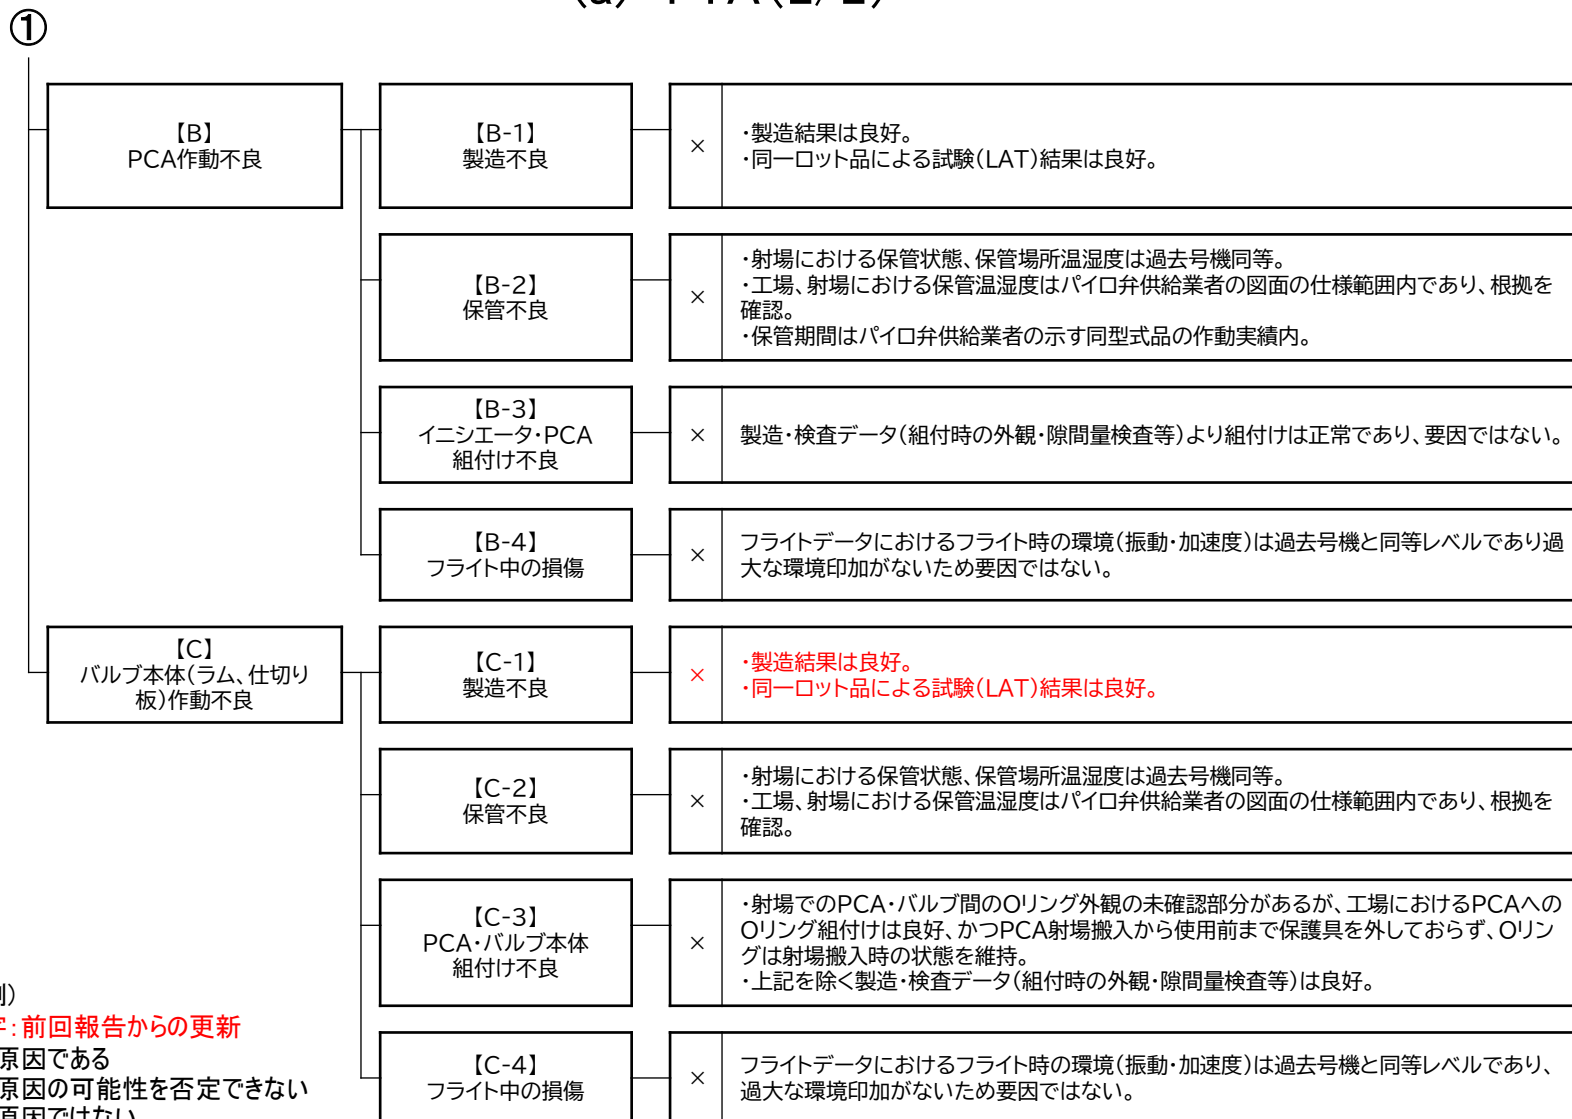
(a) FTA(2/2)

- 「パイロ弁の開動作不良」の故障シナリオ「PCA作動後にラムが仕切り板を完全に打ち抜けず、仕切り板に微小な隙間が発生してブースター燃焼ガスまたは推進薬がわずかにパイロ弁下流に入り込んだ」に関しては、以下に示す追加検証に基づく理由およびパイロ弁の製造・検査データが良好であることを確認したことにより、発生可能性はないと判断した。
