資料78-1  
科学技術・学術審議会  
研究計画・評価分科会  
宇宙開発利用部会  
(第78回) 2023.8.29

# H3ロケット試験機1号機 打上げ失敗原因調査状況について

宇宙航空研究開発機構

# H3ロケット試験機1号機 打上げ失敗原因調査状況

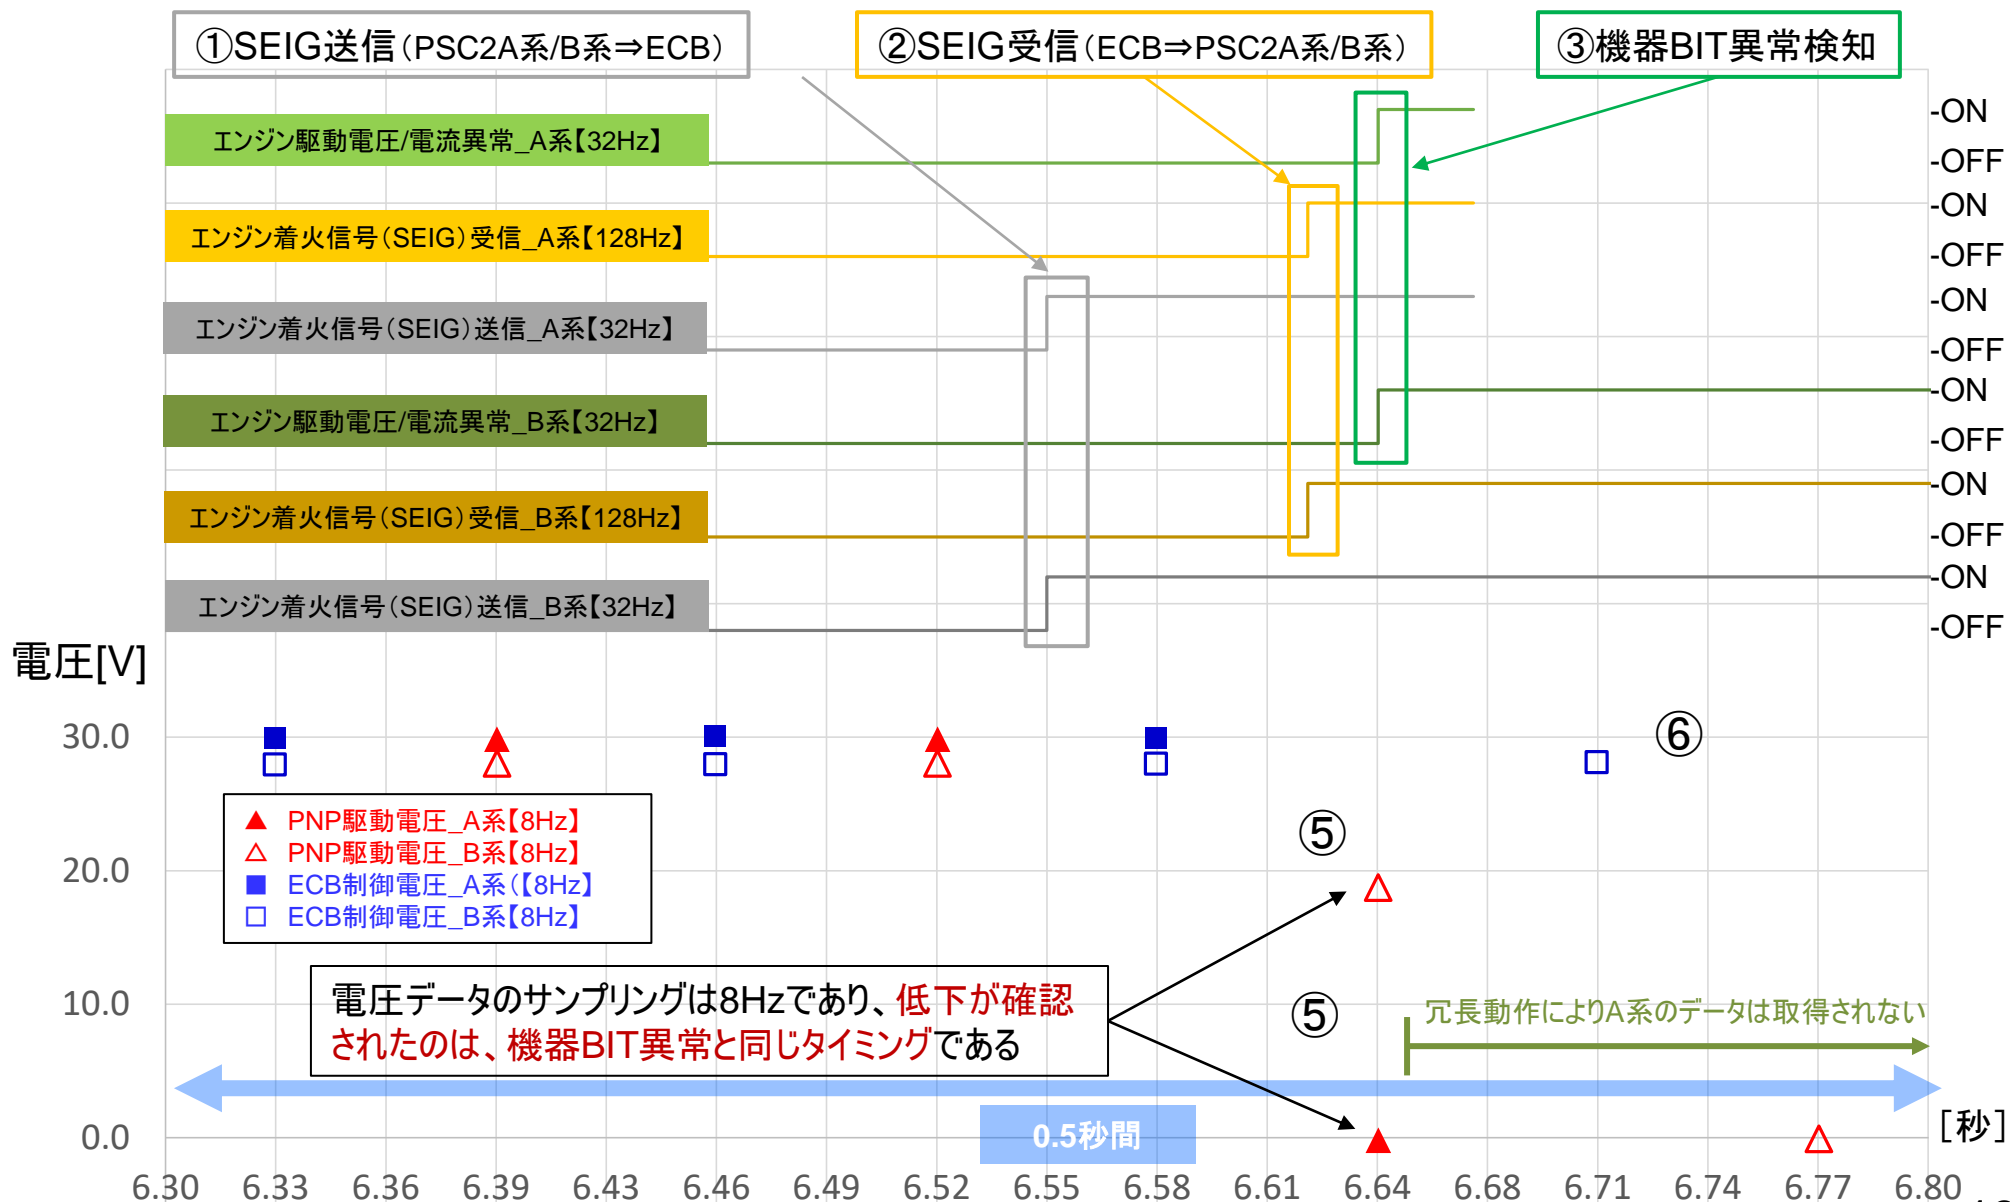
# 1-4-3 SEIG近傍のテレメータデータ確認状況(再掲)

- 1段/2段分離を検知したのち、機体側から2段エンジンへ着火指示(SEIG)を送り、2段エンジン側がSEIGを受信したことを確認した。
- SEIG付近で、電源系統の異常を確認した。

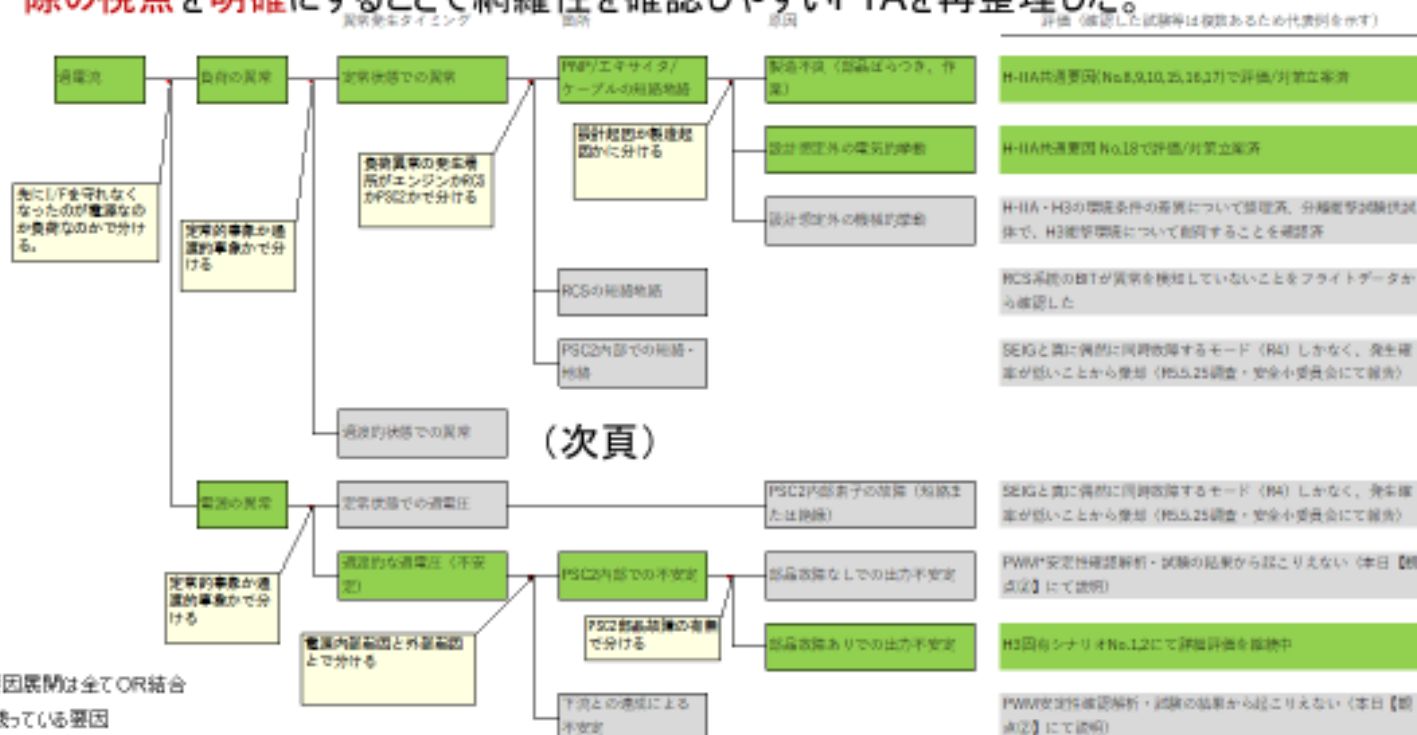
#### ■ PSC2系統の過電流のFTA

- 従来のFTAは、H-IIAとの共通要因を早期に識別する観点から、「機能」や「部位」の切り口で要因展開しており、過電流をトップ事象としたときには網羅性が確認しにくい構成であった。
- それを補うため、PSC2のエンジン駆動電源系統の過電流をトップ事象として、各要因に展開する際の視点を明確にすることで網羅性を確認しやすいFTAを再整理した。

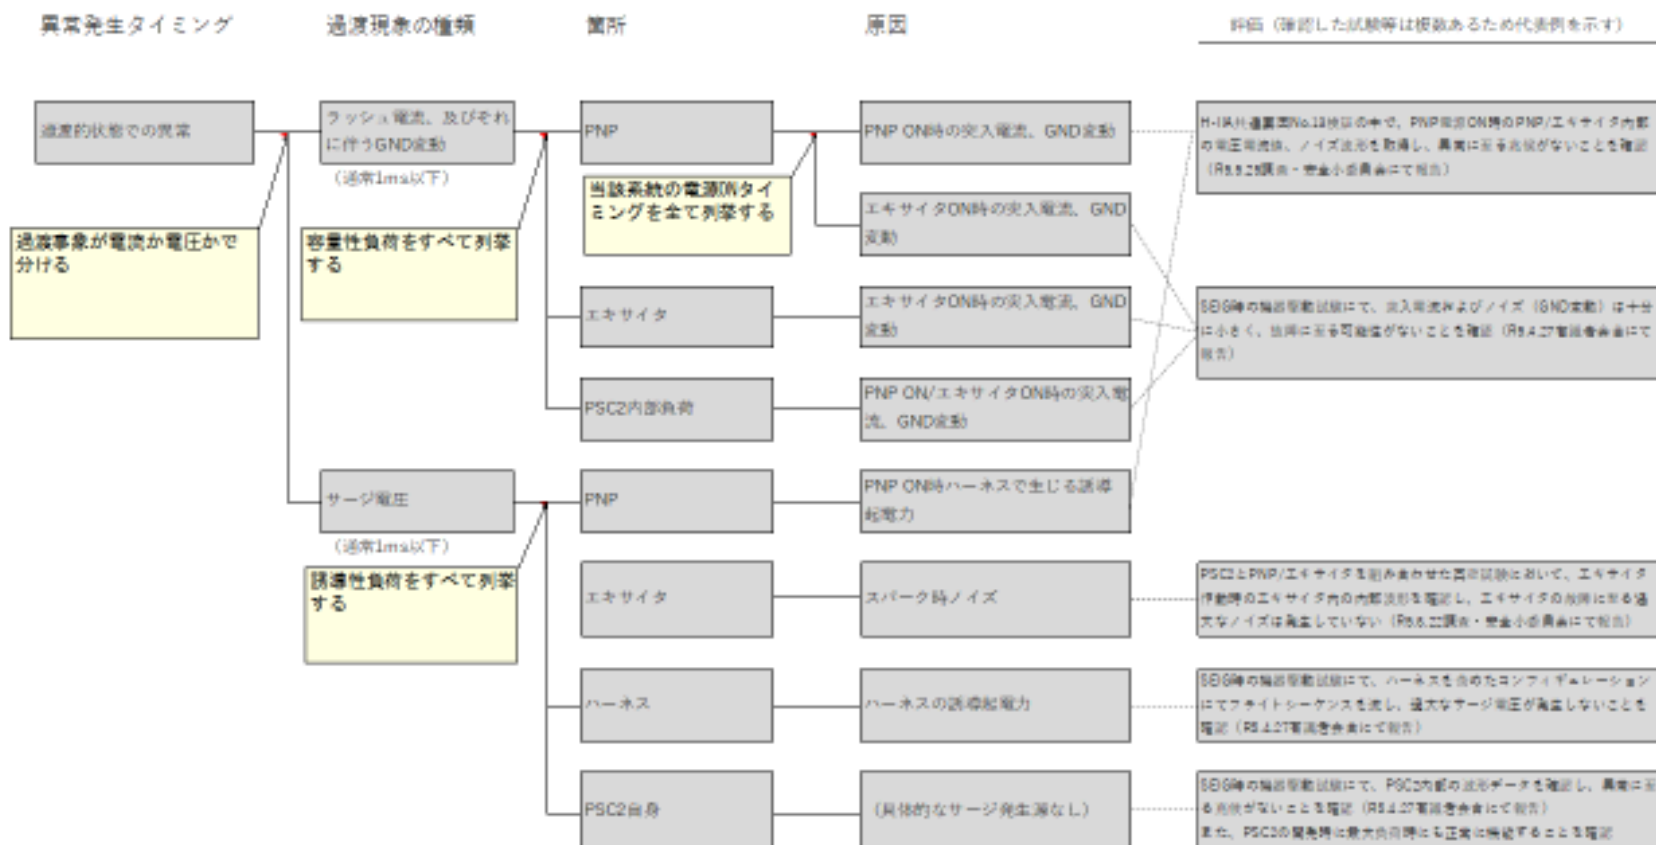
#### ■ PSC2系統の過電流のFTA

※ FTAの要因展開は全てOR結合

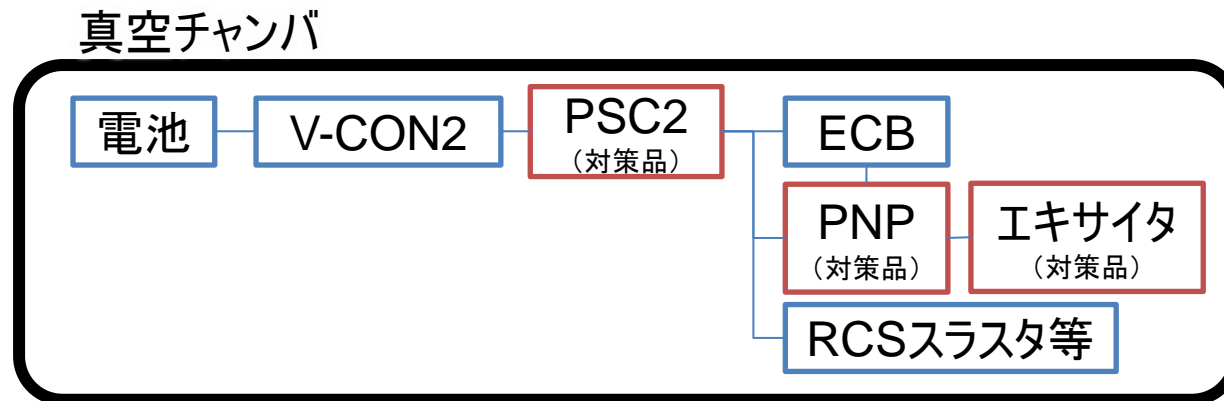
試験コンフィギュレーション例

- 対策の妥当性の最終確認として、2-3項までで説明した**各種対策を施した機器を組合せ、2段エンジン着火が可能であることを確認**するためにシステム検証試験を実施する。
  - 通常の打上げ前の点検では、フライト中の飛行シーケンスを模擬した試験を常圧環境下で実施しているが、2段エンジンが着火する真空環境を模擬した試験を追加で実施する。
  - 2段エンジン着火に関わる電気機器（電池、V-CON2、PSC2、ECB、PNP、エキサイタ等）を真空チャンバー内に設置し、着火に必要なエキサイタの作動（エキサイタへの電源供給含む）が正常に行えることを検証する。
  - ただし、以下の2点は模擬をしない。
    - 水素や酸素を供給した実際のエンジン着火（点火器やエンジン単体にて検証）
    - 振動や衝撃の機械的環境や熱環境（機器単体で耐性を評価）
