イプシロンSロケットの開発状況について

令和5(2023)年12月12日
宇宙航空研究開発機構

1. イプシロンロケット6号機打上げ失敗対応

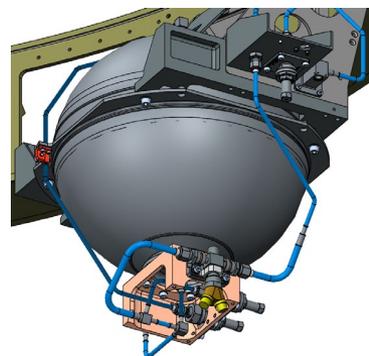
現タンク設計変更案 (タンク直径: 約360mm)

- 6号機原因究明結果を踏まえて、イプシロンSロケットの2段RCSに対して、**現タンク設計変更案**と**H-IIAタンク活用案**のトレードオフを行い、打上げ能力への影響や射場運用性等の観点から**現タンク設計変更案**を選定した。

- ① シール部設計変更
- ② 検査工程強化
- ③ 漏洩に対する保証方法設定
- ④ 閉塞防止機構追加

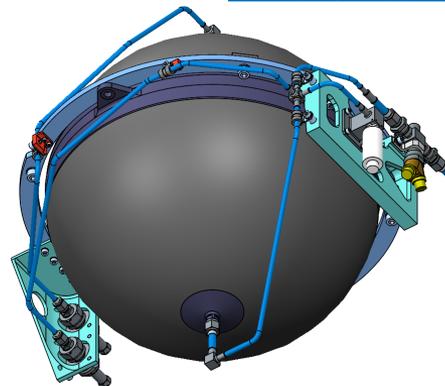
H-IIAタンク活用案 (タンク直径: 約420mm)

- ① タンク艙装設計変更
- ② タンク大型化に伴う機体構造設計変更 (タンク取付構造等)
- ③ 射場運用計画変更

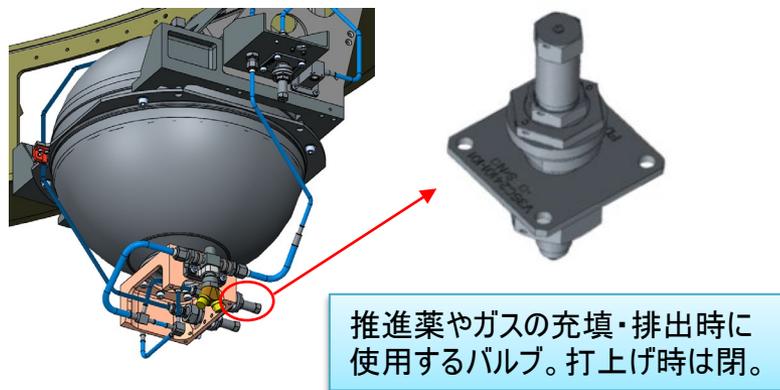
2段RCS注排弁

イプシロンSロケットに搭載される基幹ロケット開発対象外のコンポーネント(宇宙機フライト実績品、カタログ品等)について品質・信頼性確保に必要な情報有無を改めて確認し、追加試験が必要な事項を識別して開発計画に反映した。

- 2段RCS注排弁追加認定試験(温度サイクル試験、作動寿命試験、破壊圧試験等)

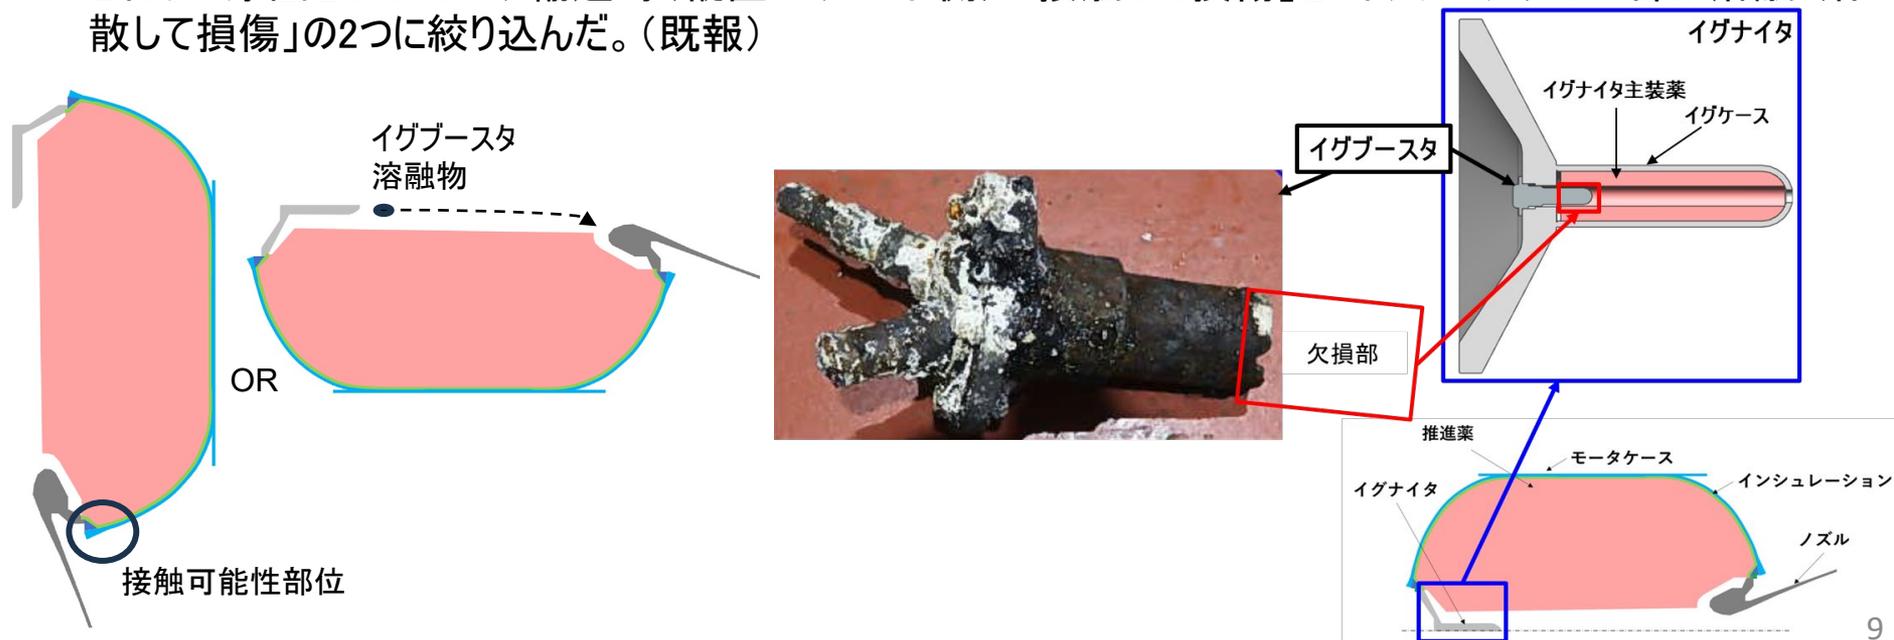
能代ロケット実験場の真空燃焼試験棟において2023年7月14日(金)09:00に2段モータを点火して地上燃焼試験を開始。点火後約20秒から燃焼圧力が予測圧力から乖離し、同約57秒において燃焼圧力約7.5MPaでモータが爆発(燃焼圧力は最大使用圧力(8.0MPa)及び耐圧試験の圧力(10.0MPa)以下)。(既報)

- ✓ 「2段モータ爆発」についてFTAを展開し、「モータケース破壊」と「ノズル破壊・脱落」の2要因に分解し、製造・検査データ、試験データに基づき詳細な分析を実施。(既報)
- ✓ モータケースに熱的に過大な負荷がかかり、構造部材が強度を維持するための許容温度を超えたことで破壊に至ったと推定。その要因として、「推進薬燃焼異常」「インシュレーション断熱不良」を識別。(既報)
- ✓ これらの原因として「モータ輸送時(縦置・ノズル下側)に接触して損傷」と「イグブースタの一部が溶融・飛散して損傷」の2つに絞り込んだ。(既報)

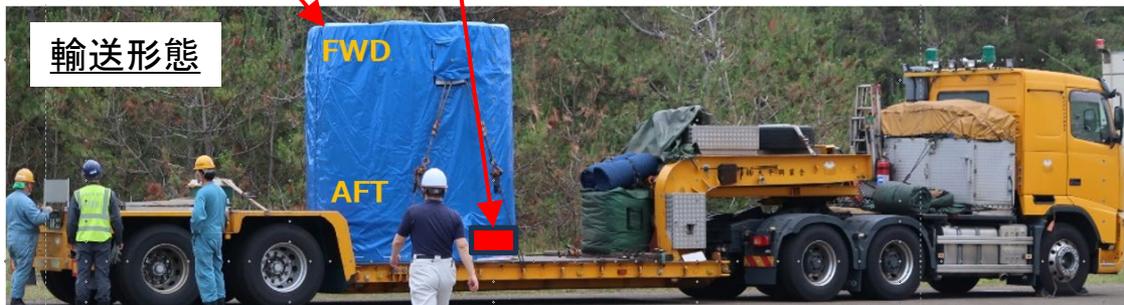
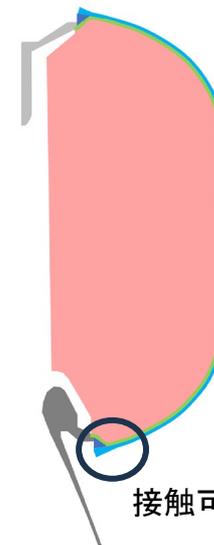
接触可能性部位

(A)「モータ輸送時(縦置・ノズル下側)に接触して損傷」のケース
(推進薬損傷FTA 1-1-2、インシュレーション損傷FTA 2-1-2)

- ✓ 工場から能代までの輸送時に約20回の加速度応答を計測
- ✓ 最大加速度は2.0Gp-p

輸送時にモータケースと推進薬が接触していても、推進薬損傷やインシュレーションの損傷、摩耗は生じないため、「モータ輸送時(縦置・ノズル下側)に接触して損傷」は原因ではない。
