資料61-1
科学技術・学術審議会
研究開発・評価分科会
宇宙開発利用部会
調査・安全小委員会(第61回)
R8.3.24

H3ロケット8号機 打上げ失敗原因究明状況

2026年3月24日
宇宙航空研究開発機構

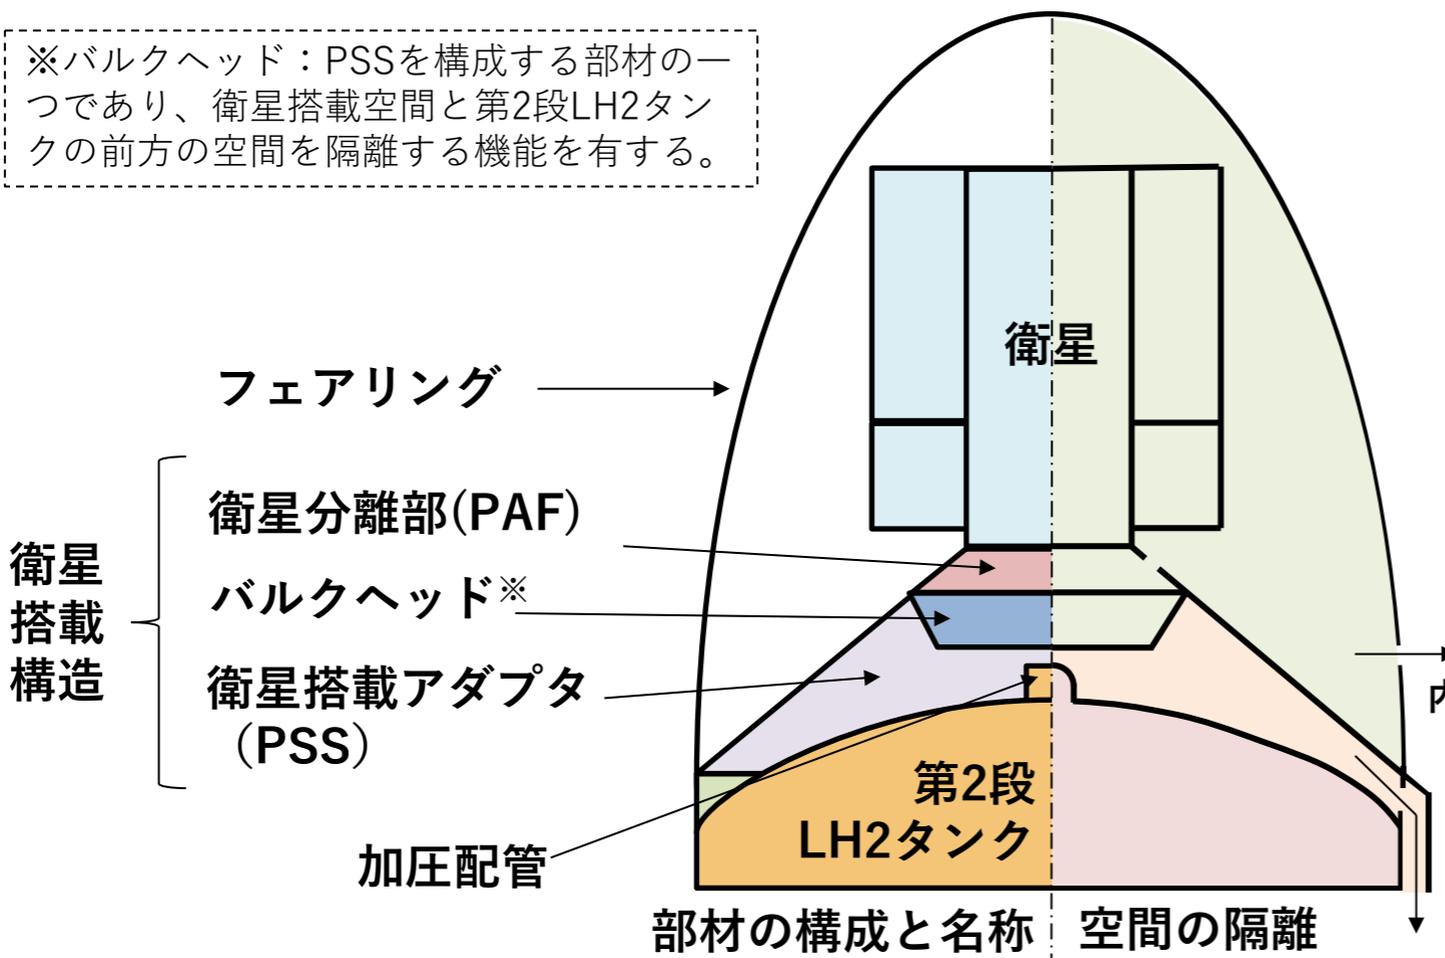
- 衛星と第2段機体は衛星搭載構造（衛星搭載アダプタ(PSS)・衛星分離部(PAF))を介して結合されている。
- 衛星フェアリング内は、衛星搭載アダプタとバルクヘッドにより、衛星搭載部(下図右側緑色部分)と衛星搭載アダプタ内(下図右側橙色部分)は空間的に隔離されている。

※バルクヘッド：PSSを構成する部材の一つであり、衛星搭載空間と第2段LH2タンクの前方の空間を隔離する機能を有する。

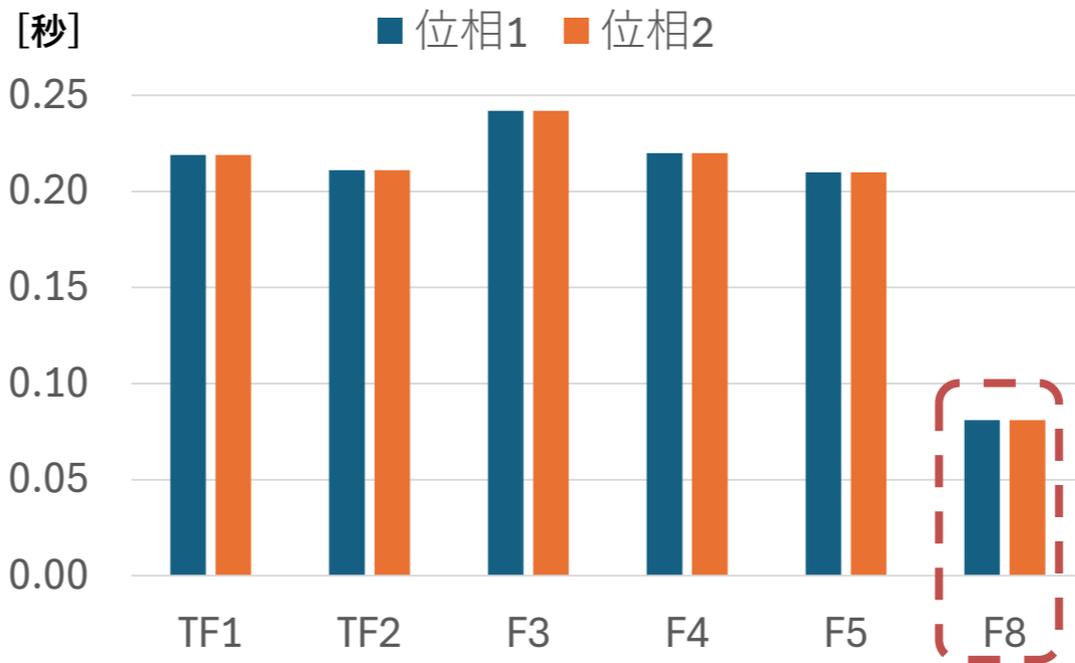
分離用火工品点火～フェアリング分離検知までの時間

- フェアリング分離検知は、フェアリング側に片端が固定されているワイヤーでQDコネクタを引き抜くことにより、電気回路の抵抗値が変わることで検知している。
- ①～③までの時間を他号機と比較すると、**8号機は早く分離検知**をしている。2位相で計測している両方で早く検知。
- フェアリング分離検知が通常より早いことは**開頭挙動が早くQDコネクタを引き抜いたか、もしくはQDコネクタから収録装置までのハーネスが断線したか**両方の可能性がある。

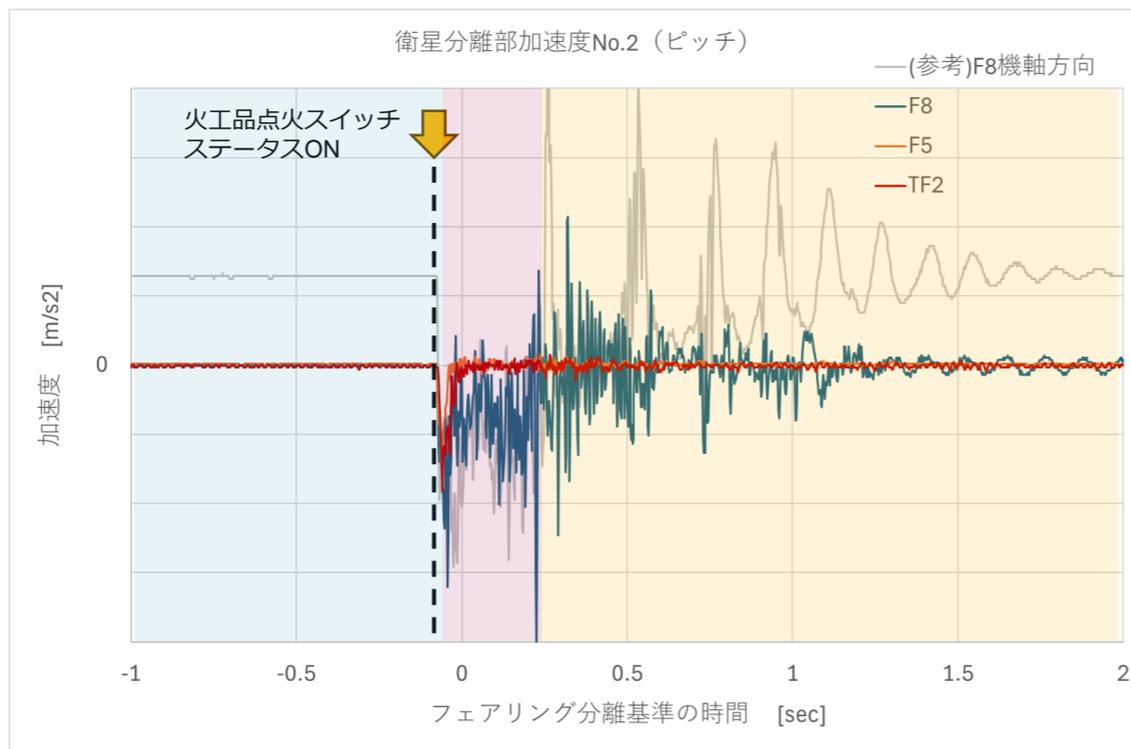
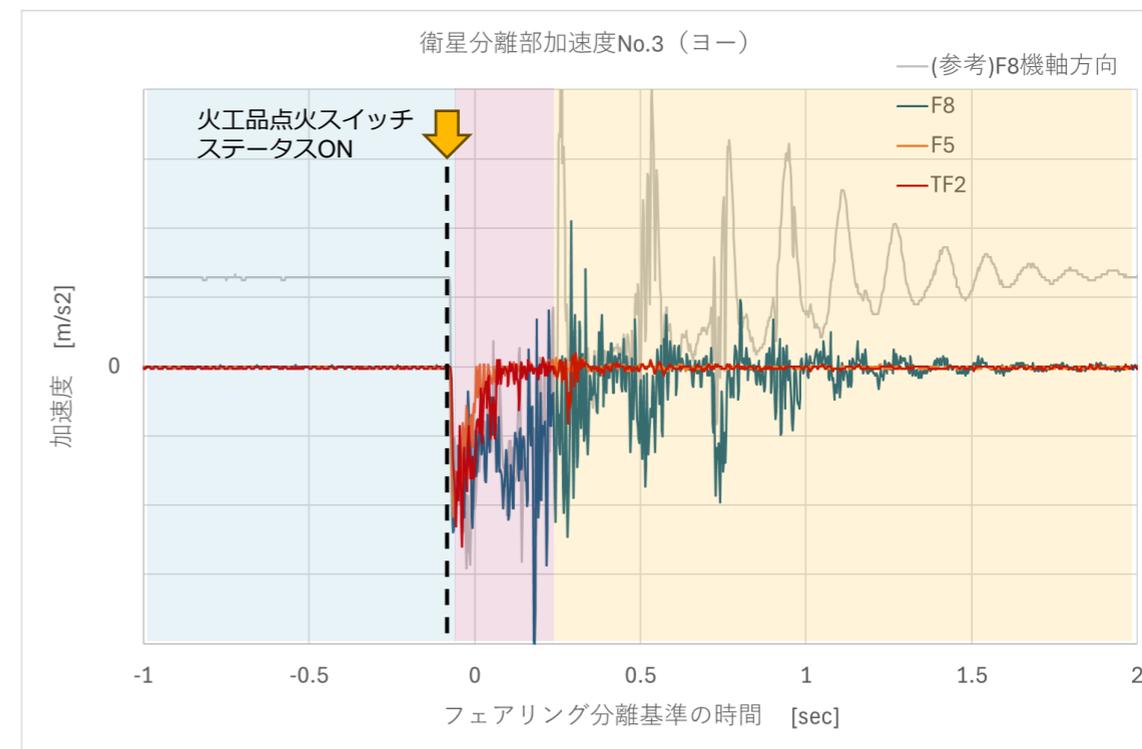
■ 衛星フェアリング分離時の衛星分離部加速度（機軸直交方向）

FRG分離用火工品点火直後の衝撃応答は従来号機と同等であり正常。
その後、2回目の加速度のピークが見られ、その後も加速度的変動が大きい状況が継続する点が特異事象。

機軸直交方向の加速度についても、機軸方向の加速度と同様に「**起点となった特異事象**」の領域（**ピンク色**）で**大きな加速度**とセンサ特性によると考えられる動きが見られるとともに、「**二次的に発生したと考えられる特異事象**」の領域（**黄色**）においても**機軸方向の加速度に対応した動き**がみられる。

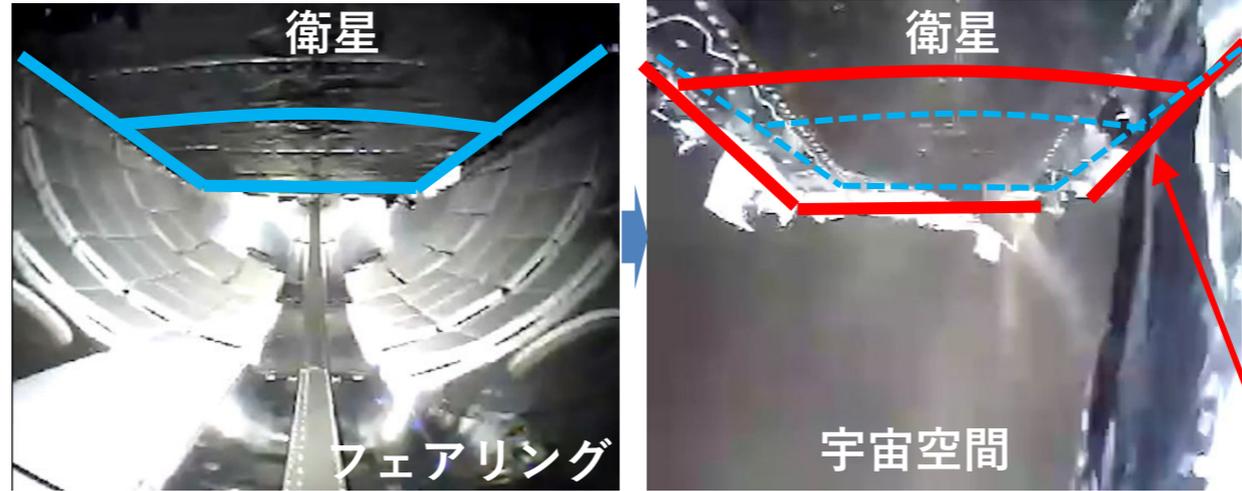
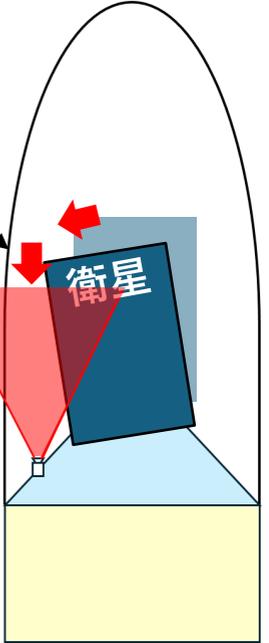
① F8 衛星フェアリング分離前・後

衛星表面の多層断熱材の境界位置から、衛星がカメラに近づく方向（下に落ち込むとともに傾く）に移動していると評価

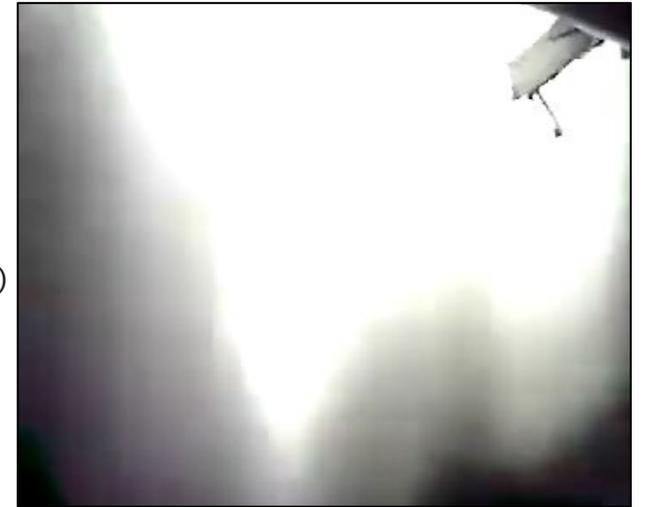
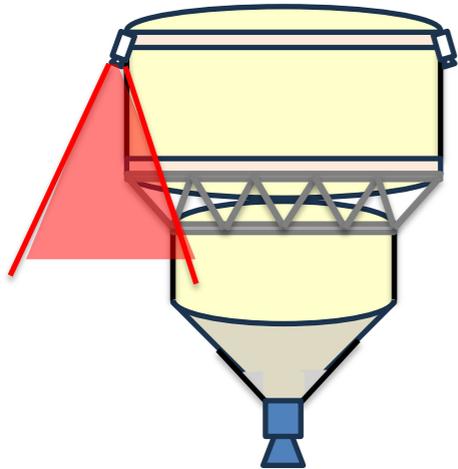
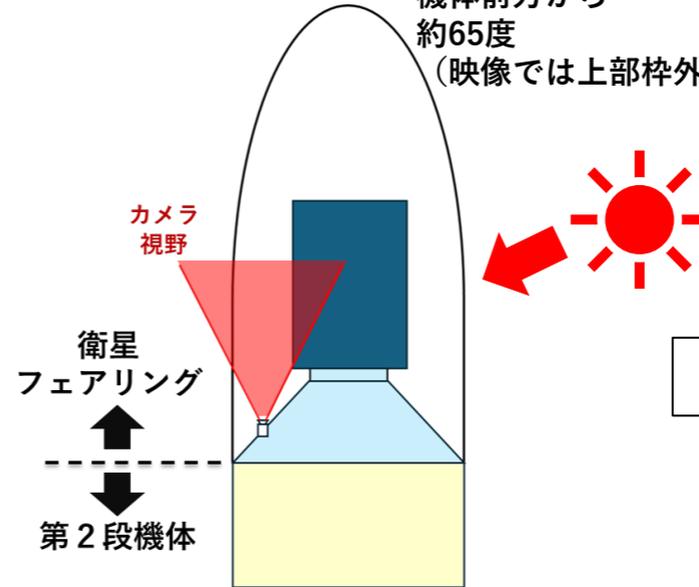
③ F8 衛星分離信号送出時

F8での太陽方向：
カメラ位置からは
PSSの反対側
機体前方から
約65度
(映像では上部枠外)

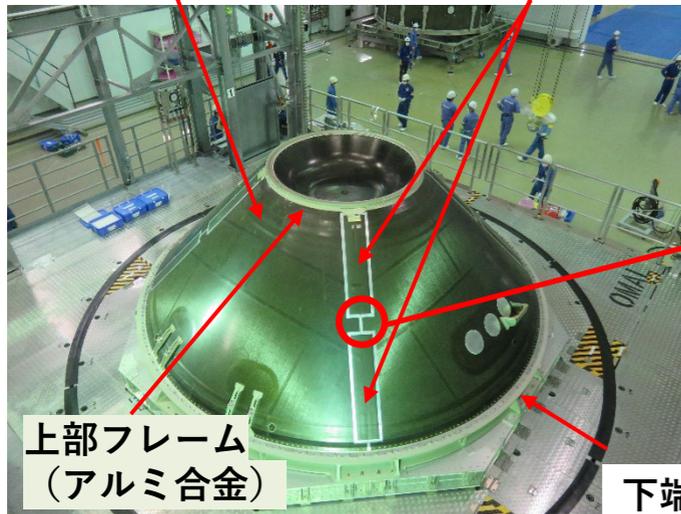
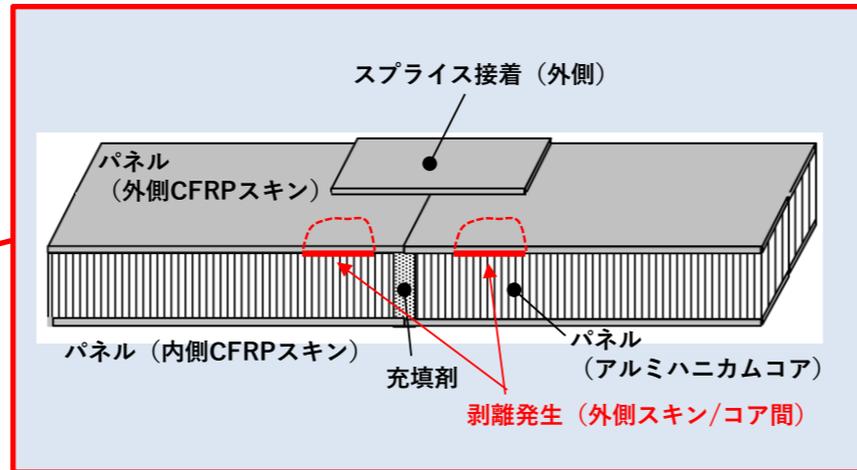
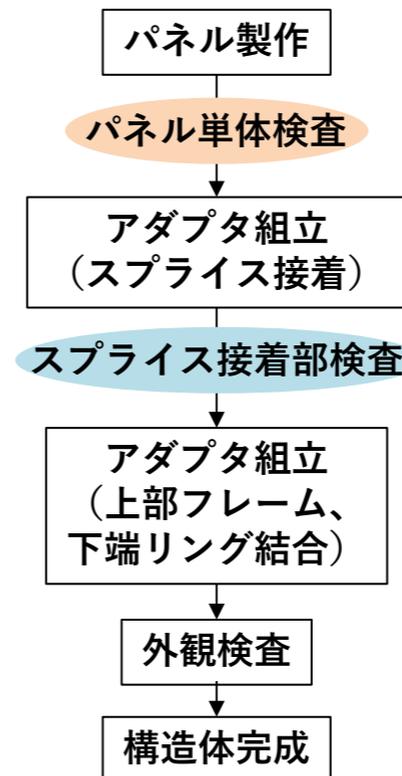
異音箇所の内部

- PSSはパネルを4分割で製造した後に、全周結合 (スプライス接着) する製造工程としている (右下図)。
- 製造済の複数のPSSのスプライス箇所近辺(下図○箇所)に打音検査で異音が確認され、代表箇所を切除し調査した結果、**CFRPスキンとアルミハニカムコアが想定を越えて剥離していることを確認** (下中央図)。
- F8の当該部の状況は記録に残っていないが、同様に剥離した状態でフライトに臨んだ可能性が高く、剥離部が破壊の起点となった可能性がある。ここからスキンの局部座屈及び急激な剥離の進展が発生した場合、故障シナリオが説明できる可能性がある。

スプライス(約200×1000mm)
90° ピッチ4位相×上下2×内外2=計16枚

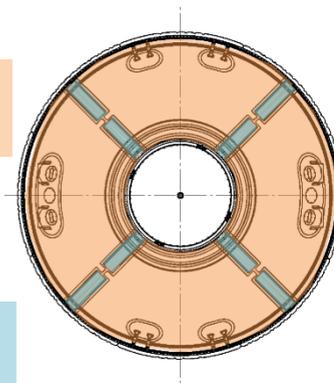
PSSの製造検査工程概要

※左記の剥離は、本製造検査工程の流れの中で検出できなかったものでありスプライス接着工程で発生した可能性

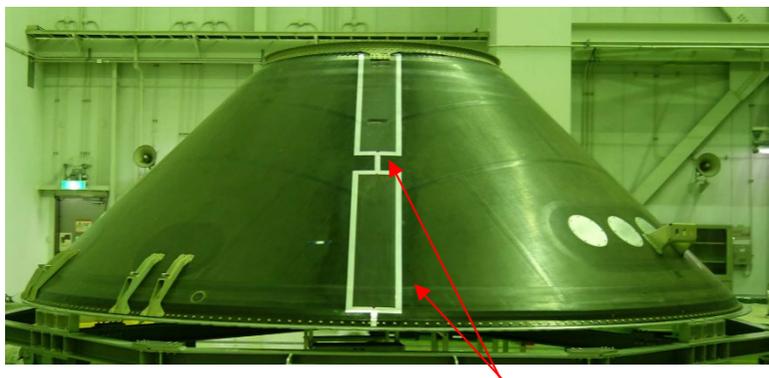
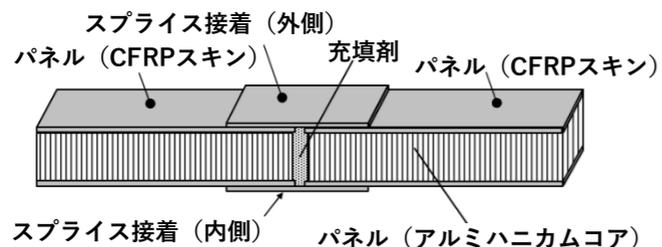
パネルスプライス部の
詳細図面

4分割のパネルの間にCFRP製のスプライスを置き、常圧下で加温して接着する工程

スプライスの外縁およびパネル突合せ部にはアルミテープを施工している。
(接着剤や充填剤等のはみだしによるコンタミを防止する役割を持ち、そのままの状態フライトする。)

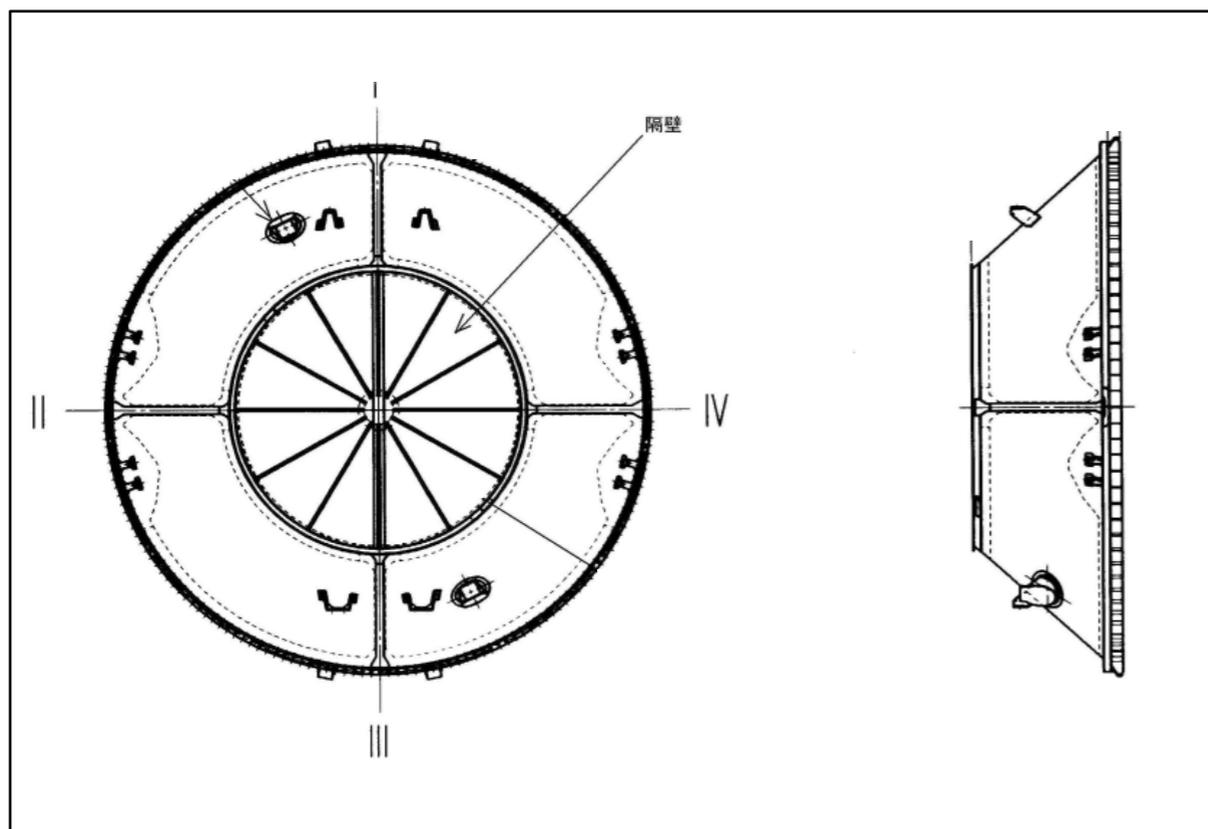
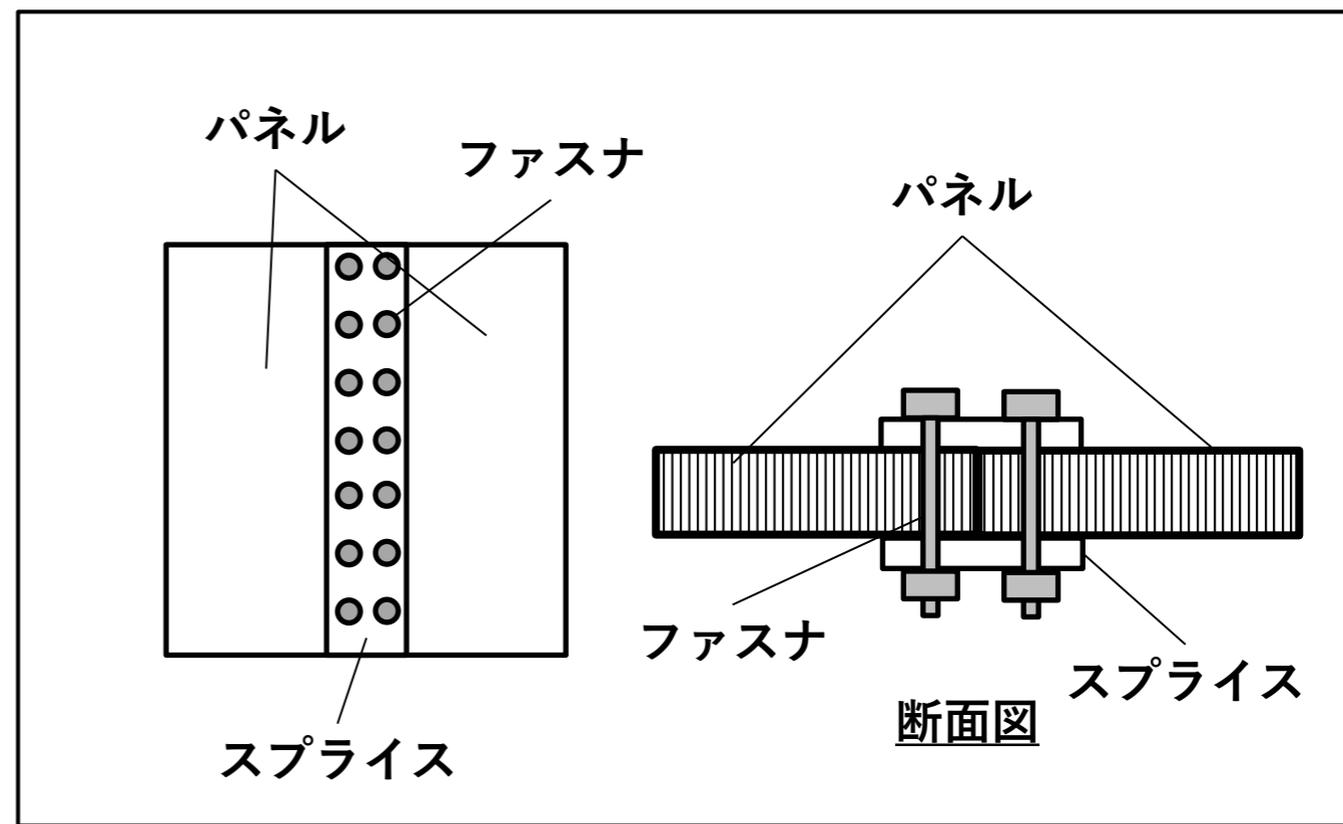
H-IIA用PSSのスプライス部概要

- CFRPスキン・アルミハニカムサンドイッチパネル構造であることは共通。ただし、CFRP材料は異なる。
- パネルスプライスは、H-IIAではファスナ結合であったが、H3で接着結合に変更（H-IIA用PSSのスプライスを下図に示す）。
- 主構造寸法（直径・高さ）、バルクヘッド形状や材質、上端/下端リングとの結合部等は設計条件に応じ変更。

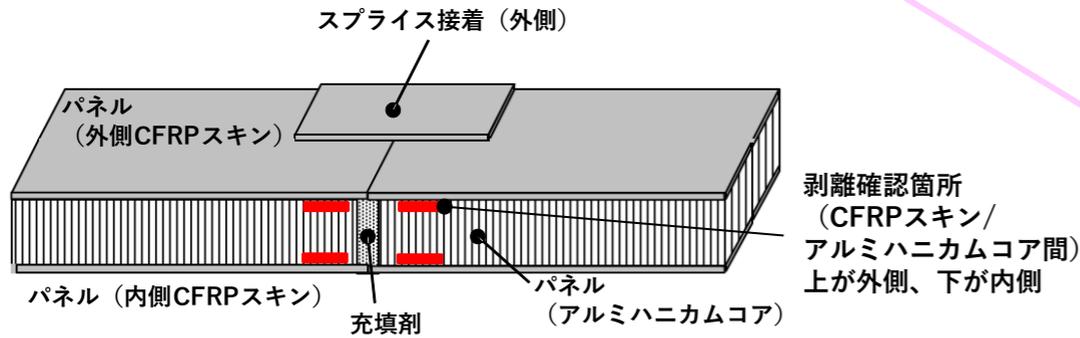
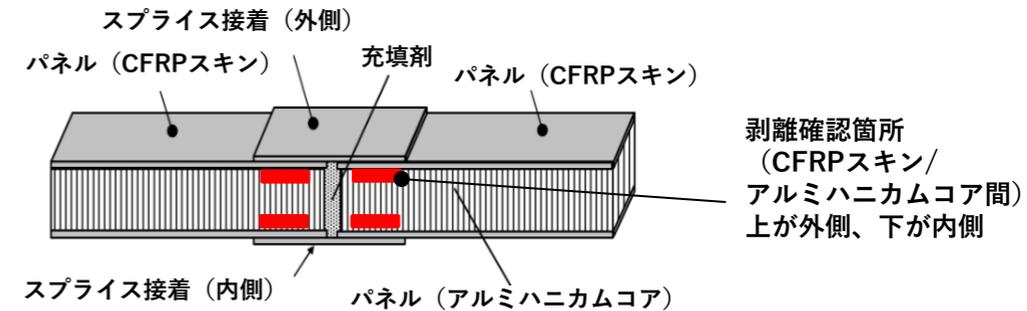
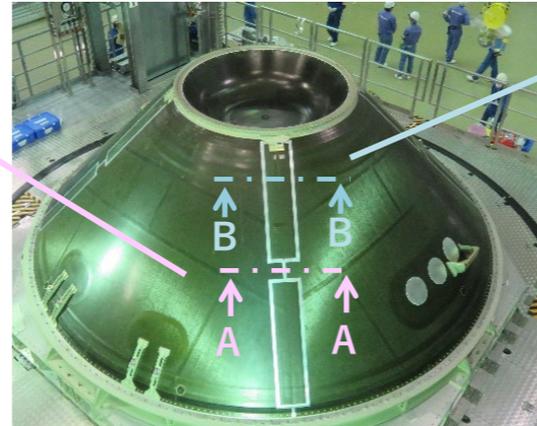
- 後続号機用として5機分のPSSのスプライス接着工程が完了している。これらと開発試験用のプロトタイプモデル (PM) のPSSの「CFRPスキンとハニカムコア間の剥離の有無」についての調査状況を示す。

A-A断面 (スプライス間)

PSS B-B断面 (スプライス下)

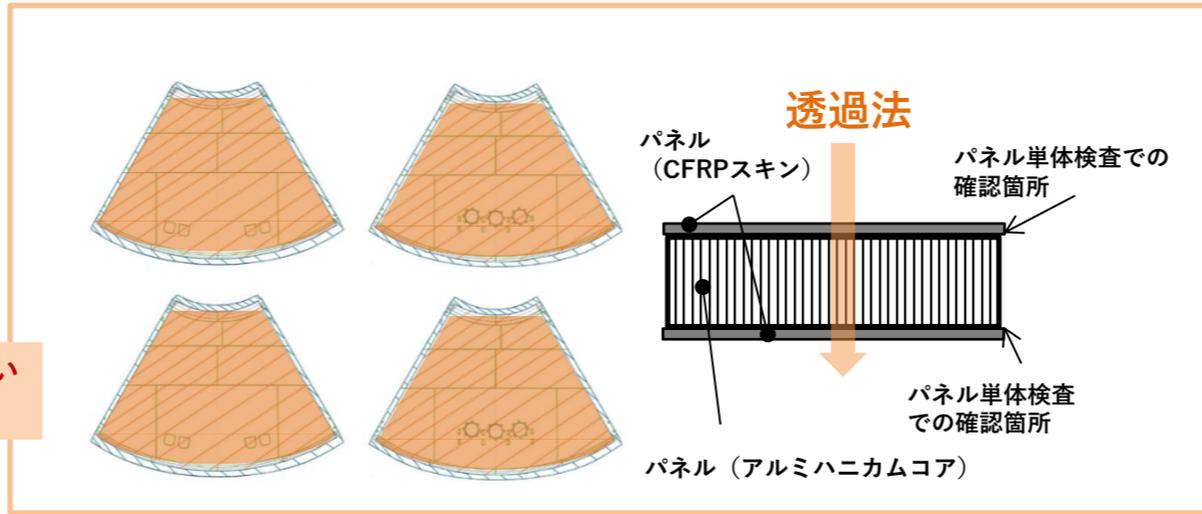
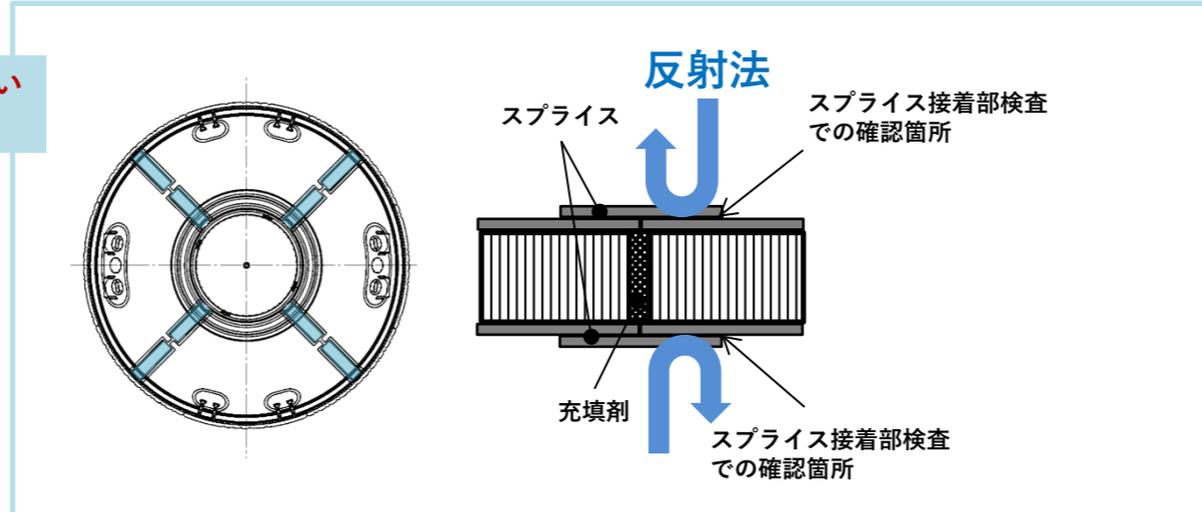
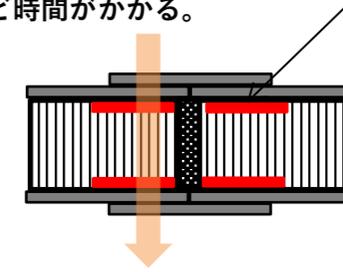
追加検査の概要

透過法:
複数の界面があるので、欠陥箇所の切り分けなど時間がかかる。
従来パネル単体検査で確認範囲、本事象を受け追加調査が必要

超音波探傷検査 (透過法) による追加詳細調査を実施した範囲 (スプライス下)

打音検査にて剥離を検出した範囲 (スプライス間)

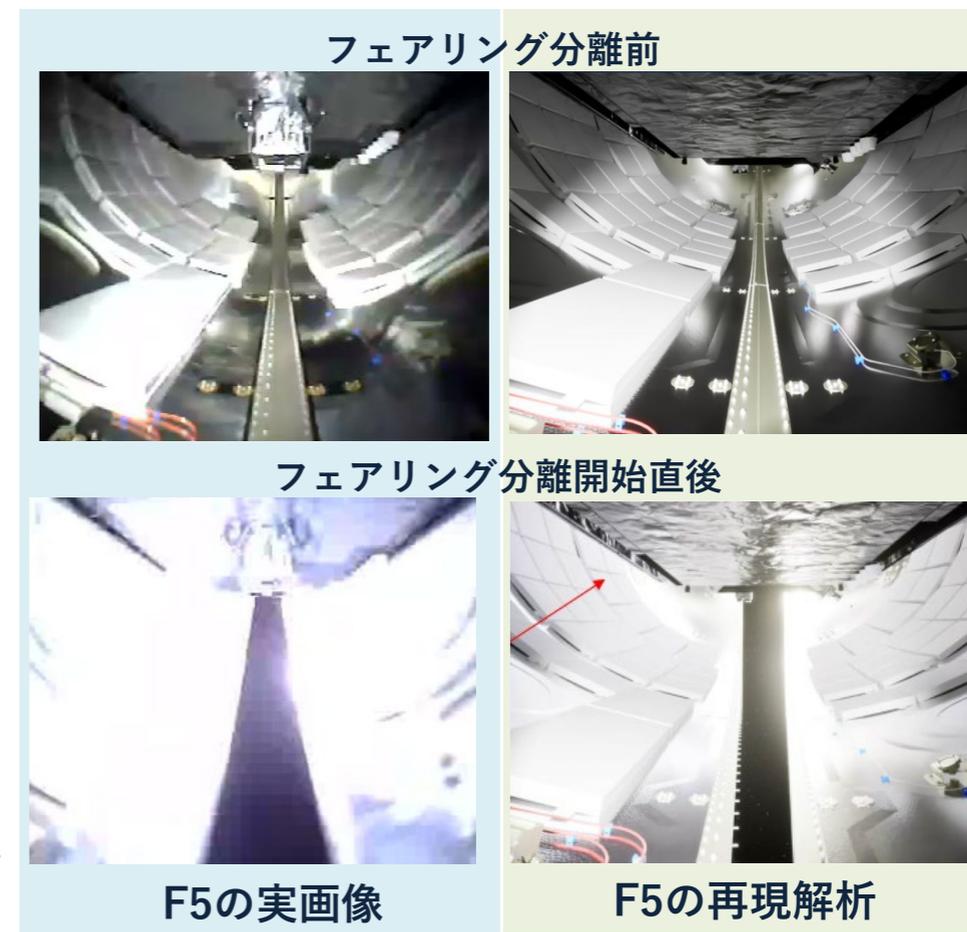
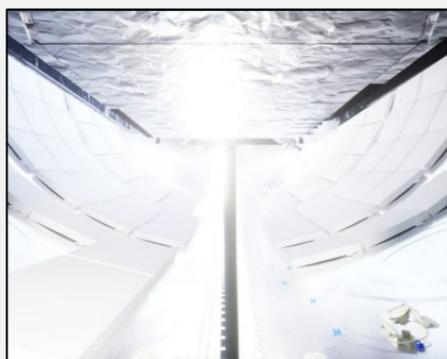
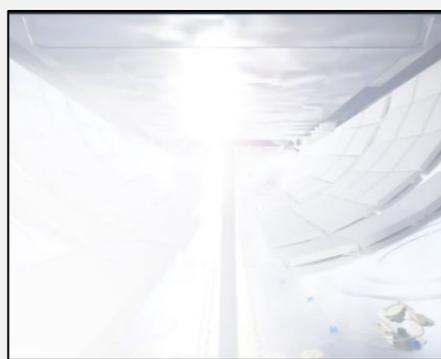
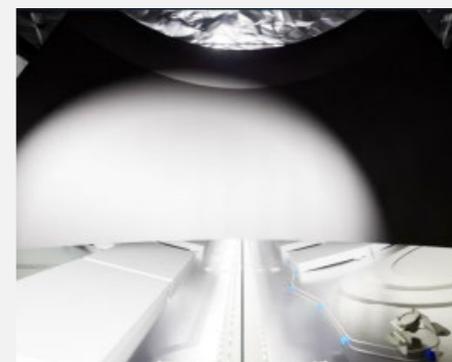
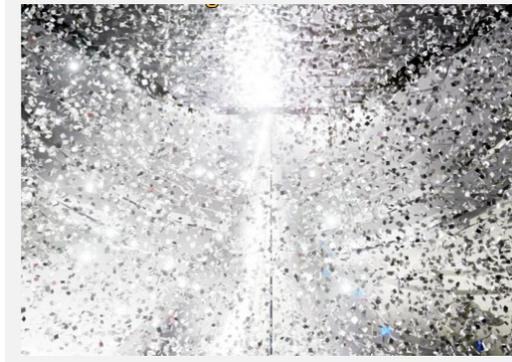
- ・フェアリング内の衛星や機装品、フェアリング外の太陽や地球 (太陽光を反射するアルベド) をモデル化し、正常な打上げであったF5の実画像を再現できるように、材質や光源をチューニングしたモデルを作成した。
- ・地球からの反射光が若干弱いものの、**カメラに映る対象物の質感や見え方などを再現**させることができています。
- ・F8の再現解析として前述したシナリオに①沿ったガス (霧) を生じさせたケースでは、**ガス (霧) の濃度に応じて画面全体が白飛びする映像となることを確認した。**
- ・一方、②構造体や③細かな飛散物がカメラ前に出てきたケースでは白飛びは再現されないことを確認した。

①ガスのケース

ガス (霧) なし

ガス (霧) 濃度中

ガス (霧) 濃度高

②パネルにライトが反射

③細かいアルミの飛散

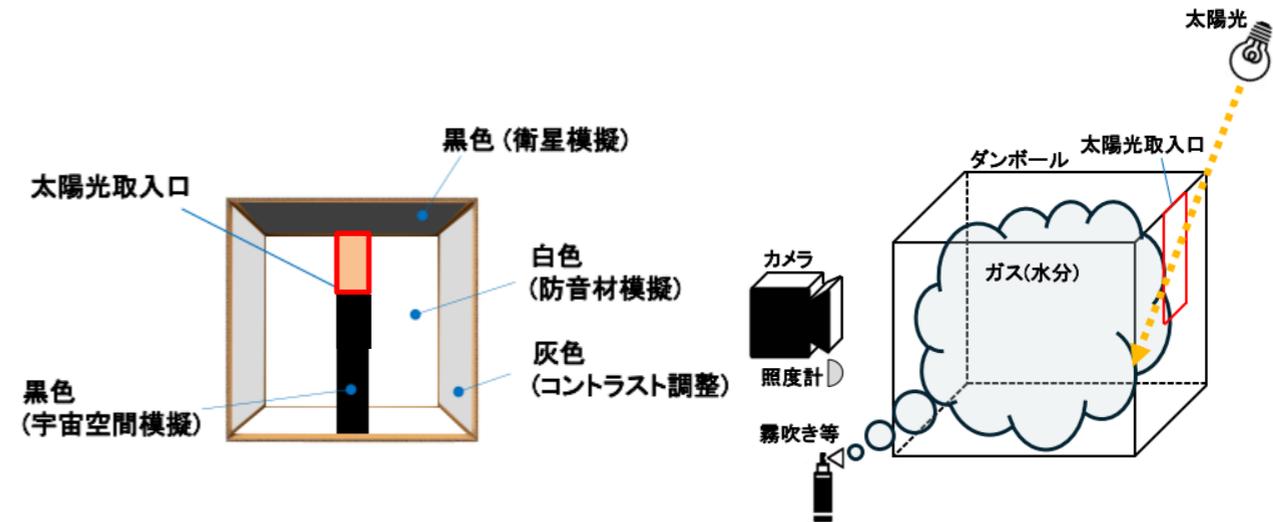
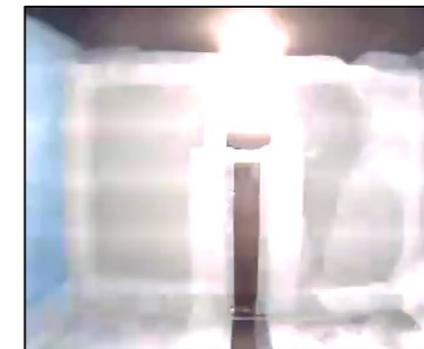
試験コンフィギュレーション

一方で、ガスのない状態では太陽光が入射する部分は白飛びするものの散乱はしないため、白飛びは広がらなかった。

以上から、ガス (霧) に太陽光等が入射し散乱することにより、広い範囲で白飛び映像となり得ることを確認した。

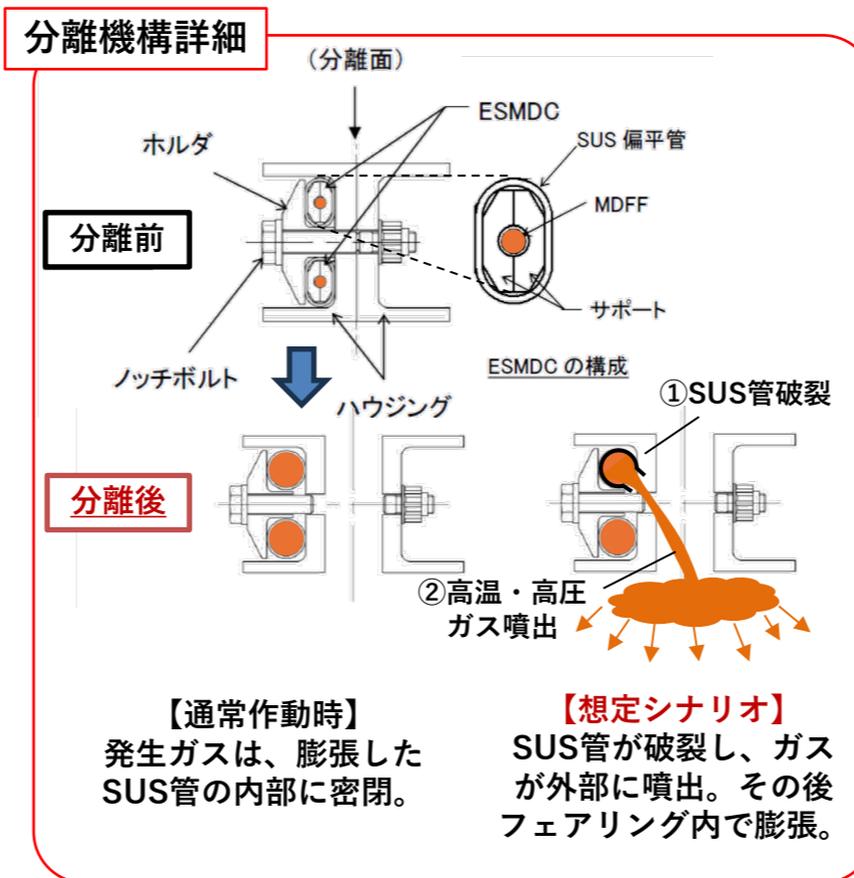
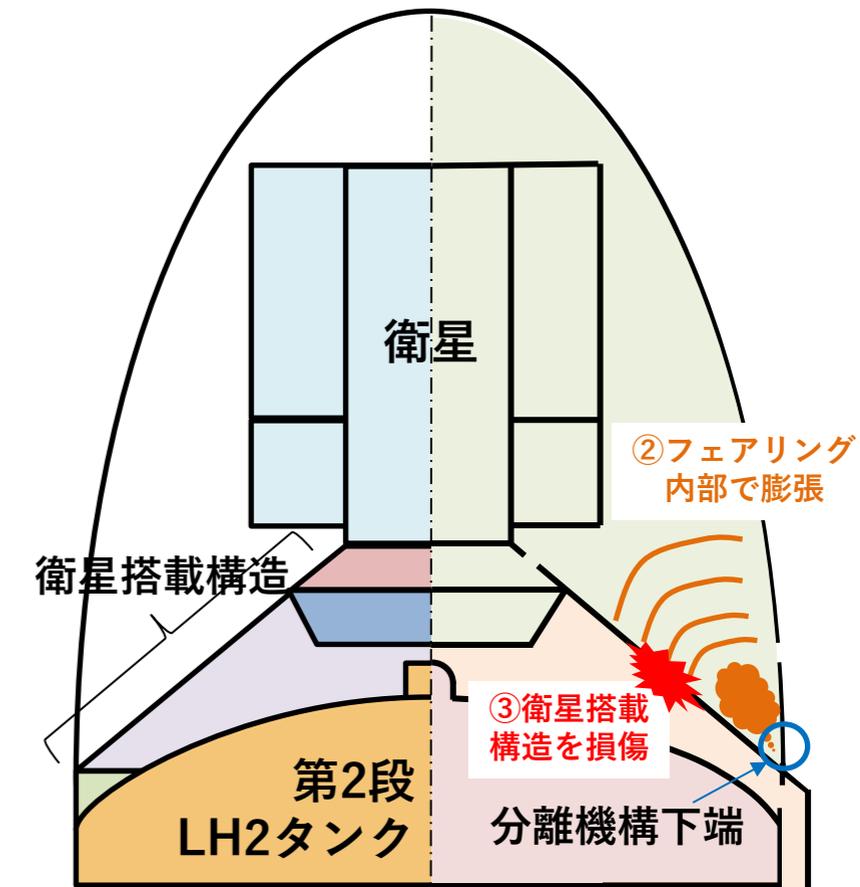
部材の構成と名称

- ① フェアリング分離用火工品が作動した際に、分離機構のSUS偏平管が破裂する。
- ② 破裂したSUS偏平管から、火工品作動時に発生した高温・高圧のガスが噴出し、フェアリング内部空間で急激に膨張する。
- ③ 急激に膨張したガスによる熱もしくは圧力波が、衛星搭載構造に損傷を与え、飛行中の加速度（慣性力）で破壊に至る。

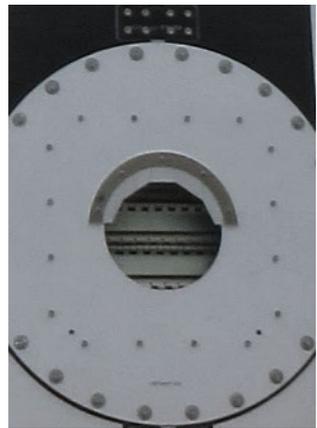
放出部写真

- フェアリング内はリフトオフまで空気で空調しており、内部の気体は機体の上昇に伴う外気圧の低下に従って機外へ放出する。この機外放出について機能しないことを想定したものである。

- ① フェアリング内の空気が正常に機外に放出されず、フェアリング内に圧力が残った状態でフェアリングを分離する。
- ② フェアリング開頭に伴い、フェアリング内部の圧力が急激に変化し、内外差圧等により荷重が発生。
- ③ 当該荷重により、衛星搭載構造に損傷を与え、飛行中の加速度(慣性力)で破壊に至る。
