科学技術・学術審議会
研究計画・評価分科会
宇宙開発利用部会
(第104回) 2026.4.9

H3ロケット8号機打上げ失敗原因調査状況等について

令和8（2026）年4月9日

宇宙航空研究開発機構

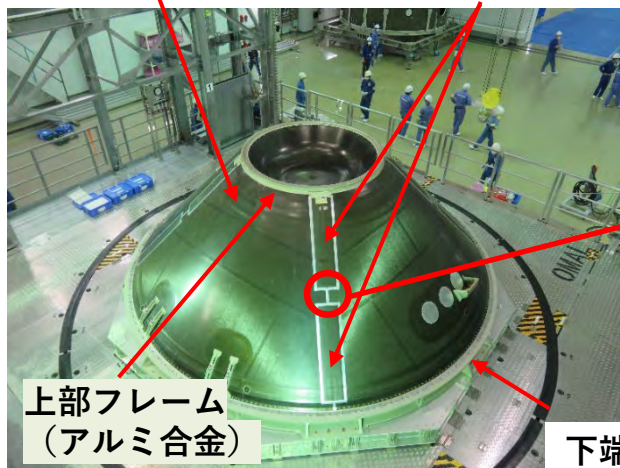
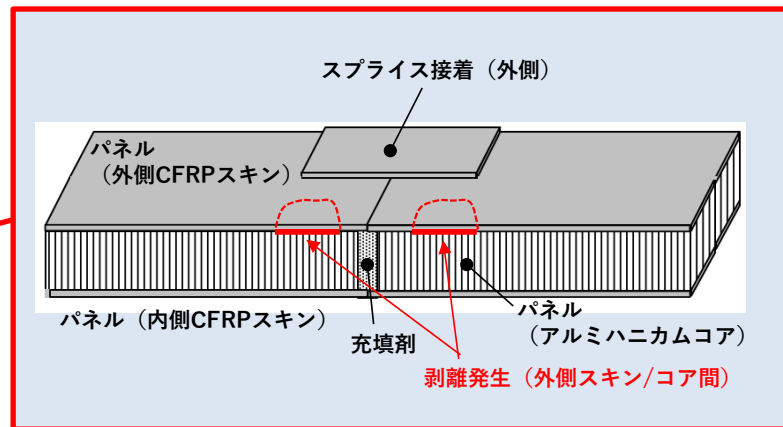
スプライス(約200×1000mm)
90°ピッチ4位相×上下2×内外2=計16枚

■ PSS内部に製造工程で生じた剥離（FTA 2.）

- PSSはパネルを4分割で製造した後に、全周結合（スプライス接着）する製造工程としている（右下図）。
- 製造済の複数のPSSのスプライス箇所近辺(下図○箇所)に打音検査で異音が確認され、代表箇所を切除し調査した結果、CFRPスキンとアルミハニカムコアが想定を越えて剥離していることを確認（下中央図）。
- F8も同様に剥離した状態でフライトに臨んだ可能性が高く、次ページに示すシナリオで剥離が進展し、PSS全体の破壊に繋がった可能性が高いと評価。
- フライトデータの特異性（画像の白飛び、衛星の破損、早期の分離検知等）とも整合し得ると評価。

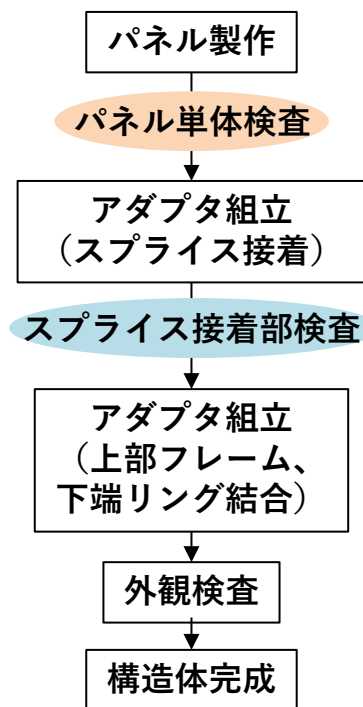
異音箇所の内部

※左記の剥離は、本製造検査工程の流れの中で検出できなかったものでありスプライス接着工程で発生した可能性

- 今回の事象に対する対策仕様としては、現時点では下記の2つの案を候補として検討を進めている。
 - 【補修案】 製造済みPSSのすべての剥離箇所および接着強度低下範囲を補修し、初期剥離がない状態でフライトに供する案。
 - 【ファスナ結合案】 PSSパネル結合方式を接着からファスナ結合に変更し、スプライス接着時の熱負荷を排除するとともに、剥離の発生や進展を機械的に防止する案。
- 両案の技術的な成立性、質量等へのインパクト、実機反映計画等を検討し、対策方針を決定する。

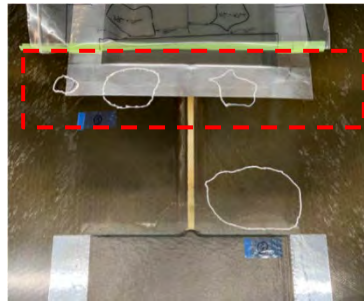
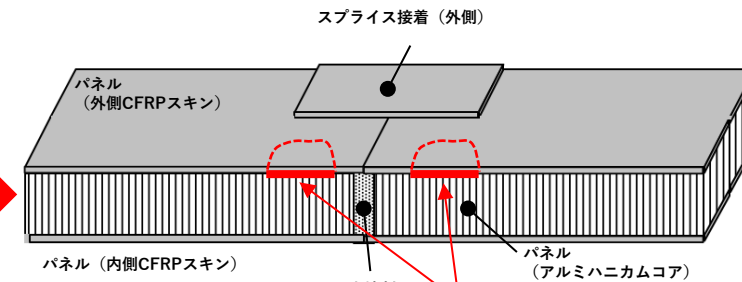
①剥離の発生

- PSSのスプライス接着工程にて、スプライス近傍のパネルのスキン/コア間に想定以上の剥離が発生
- フェアリング分離までの1段飛行中は、破壊せず耐荷。ただし飛行中の真空環境等により剥離が徐々に進展
- フェアリング分離時の衝撃等により、剥離部を起点にスキンの局所座屈および急激な剥離の進展が発生
- 座屈部の剛性が急激に低下するため荷重再分配により連鎖的に座屈が一気に進展し、構造全周が座屈
- 全周座屈したPSSは衛星の慣性力を支えられず、剥離部を境に上下に分割され、PSS上部が衛星とともにLH2タンク側に落下

ハニカムコア内部には最大1気圧の空気が残留

パネル外部は真空

差圧により剥離部のスキンは外向きの荷重を受ける

剥離部がさらに進展・拡大

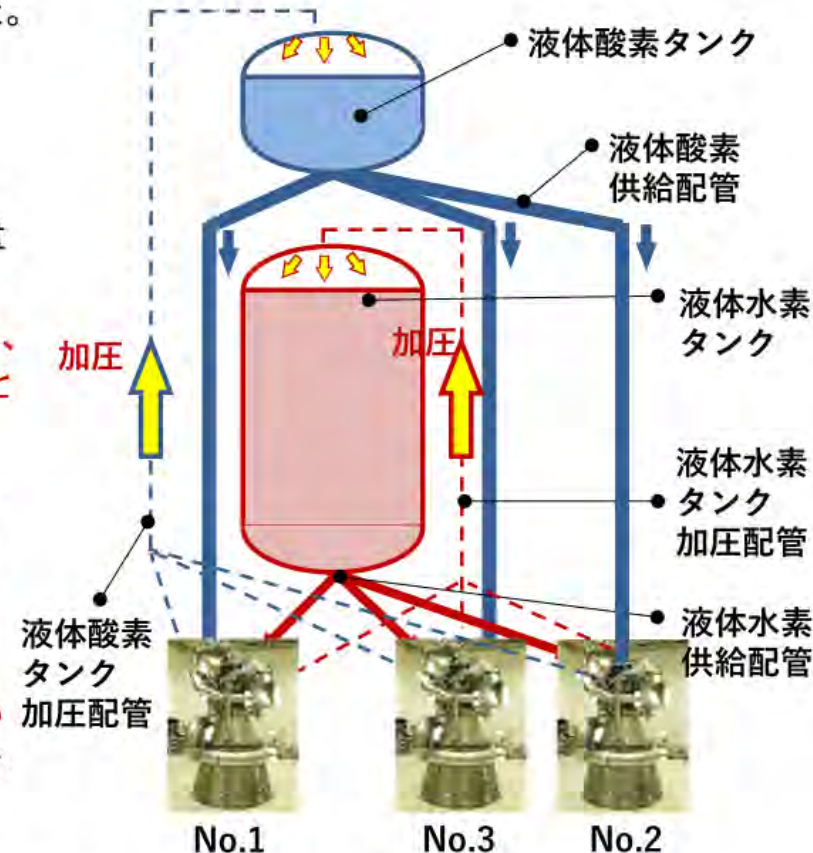
- 原因究明の結果、**30形態特有**のコンフィグレーション(No.3エンジンからの系統には加圧ガス流量を切り替える弁が無く、常に小流量で供給)により**加圧ガス量の余裕が元々少なかったことに加え、加圧効率^(※)が22/24形態に比べて低くなったことが要因**と特定した。
- 対策案として**タンク加圧ガス流量の増加、タンク圧制御計画の見直し**等を検討しており、その検証のためには**再CFTの実施が必要となる見通し**である。
- **22/24形態については、コンフィグレーションの違いや、フライト実績等から問題ないことを確認**しており、**7号機への水平展開は不要**。

水素タンクについては22/24形態と共通化していた制御圧力の値を30形態専用に適正化することで、タンク圧制御に必要な加圧ガス流量を低減させる(酸素タンクは対策①のみで対応できるため、本対策は実施しない)。

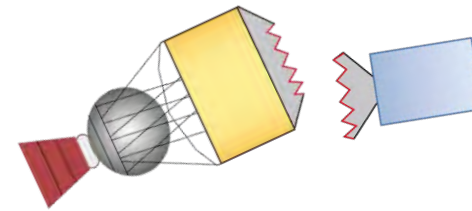
①衛星フェアリング分離時に、何らかの要因で衛星搭載構造の一部が損傷・破壊した。ただし、第1段エンジンが燃焼中であり、衛星を押し続けて、一体となって飛行を継続したと推定する。

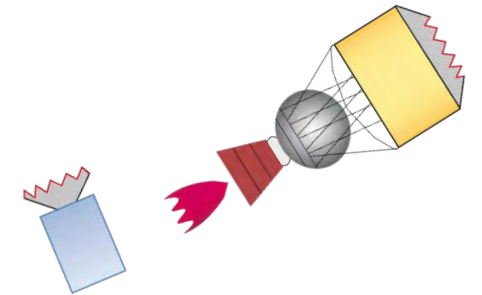
②第1段エンジンの燃焼停止に伴い、第1段機体から衛星を押し出す力がなくなることから、衛星が離脱する。

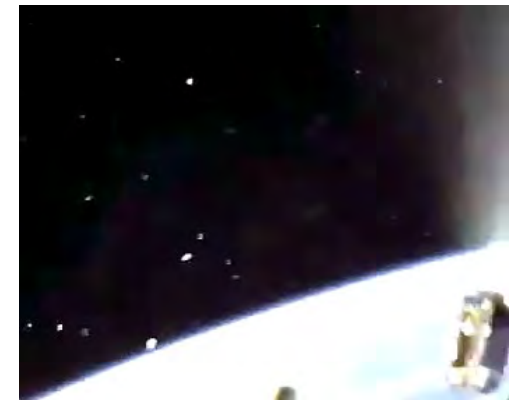
③第2段エンジンの着火により、第2段機体と衛星に相対距離が生じる。

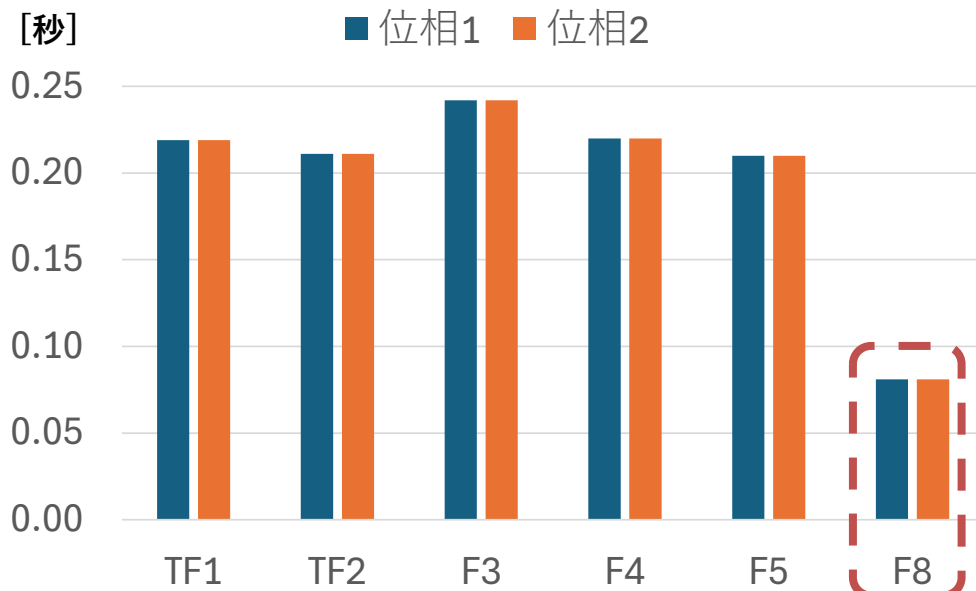
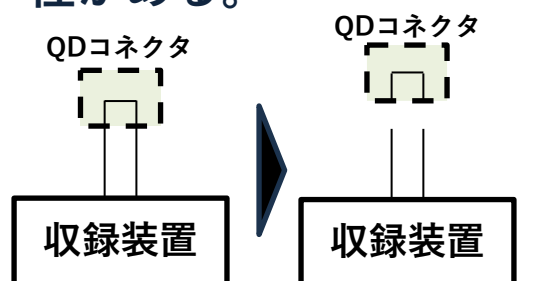
分離用火工品点火～フェアリング分離検知までの時間

- フェアリング分離検知が通常より早いことは**開頭挙動が早くQDコネクタを引き抜いたか、もしくはQDコネクタから収録装置までのハーネスが断線したか**両方の可能性がある。

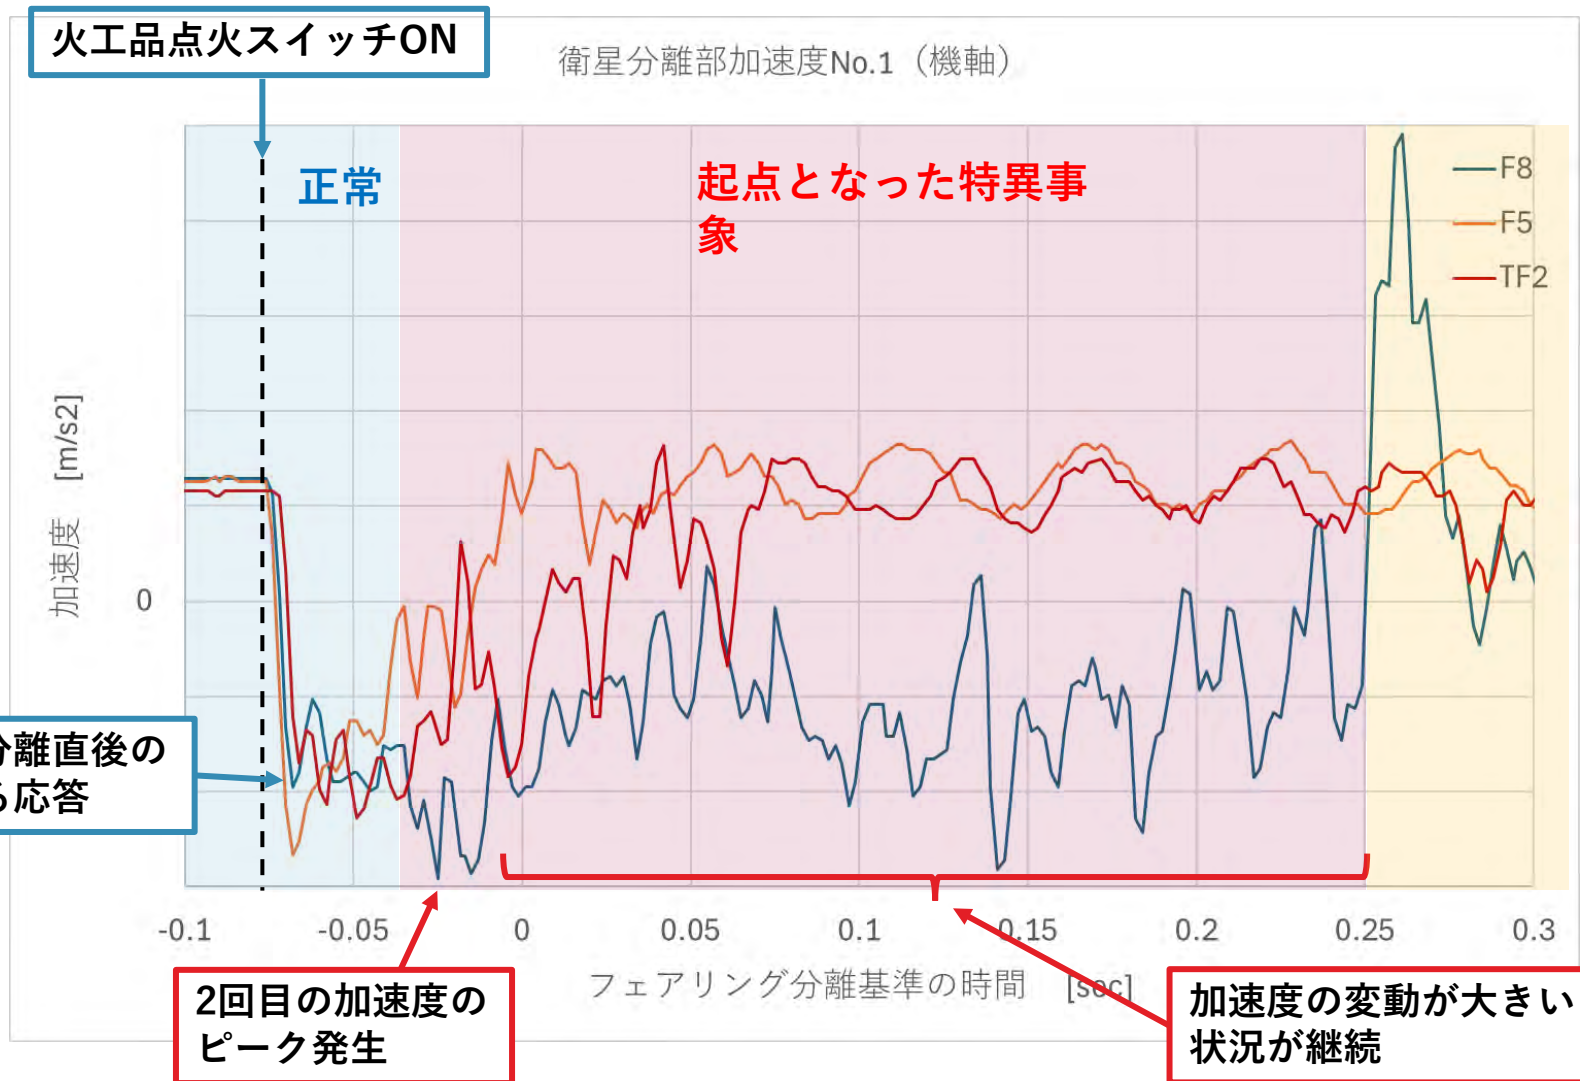
■ 衛星フェアリング分離時の衛星分離部加速度（機軸方向） 特異事象発生時点拡大

FRG分離用火工品点火直後の衝撃応答は従来号機と同等であり正常。
その後、2回目の加速度のピークが見られ、その後も加速度の変動が大きい状況が継続する点が特異事象。

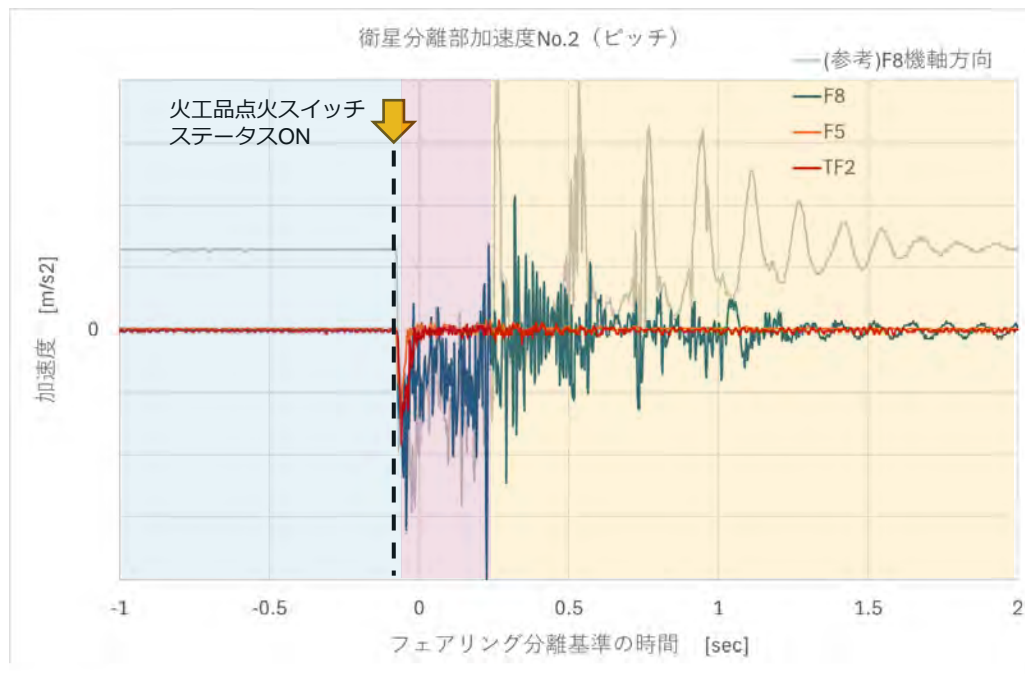
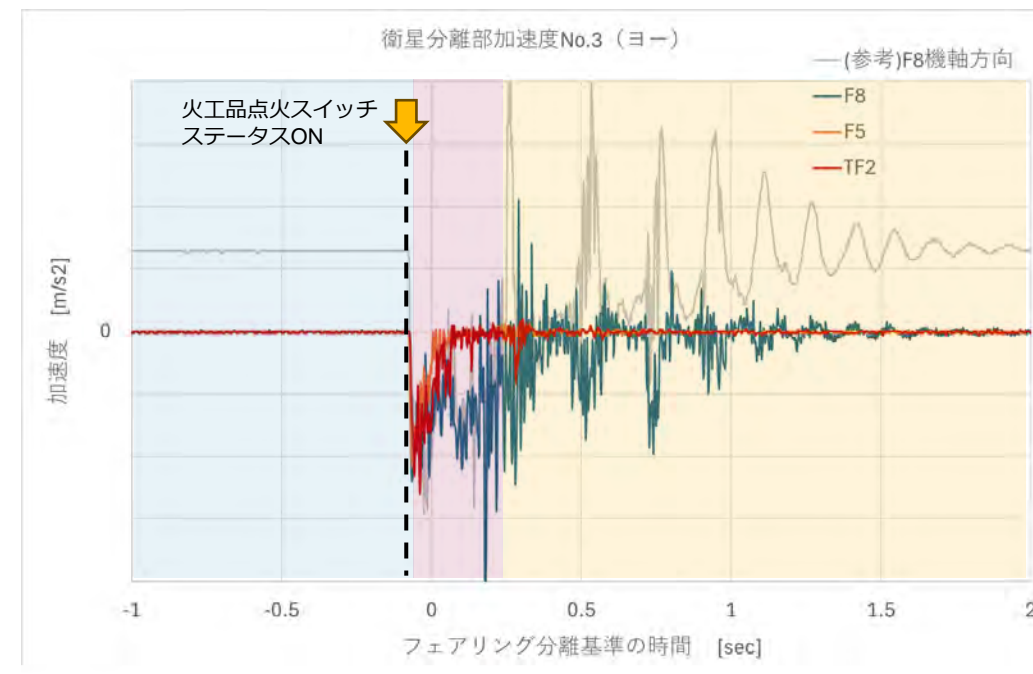
■ 衛星フェアリング分離時の衛星分離部加速度（機軸直交方向）

機軸直交方向の加速度についても、機軸方向の加速度と同様に「**起点となった特異事象**」の領域（**ピンク色**）で**大きな加速度**とセンサ特性によると考えられる動きが見られるとともに、「**二次的に発生したと考えられる特異事象**」の領域（**黄色**）においても**機軸方向の加速度に対応した動き**がみられる。

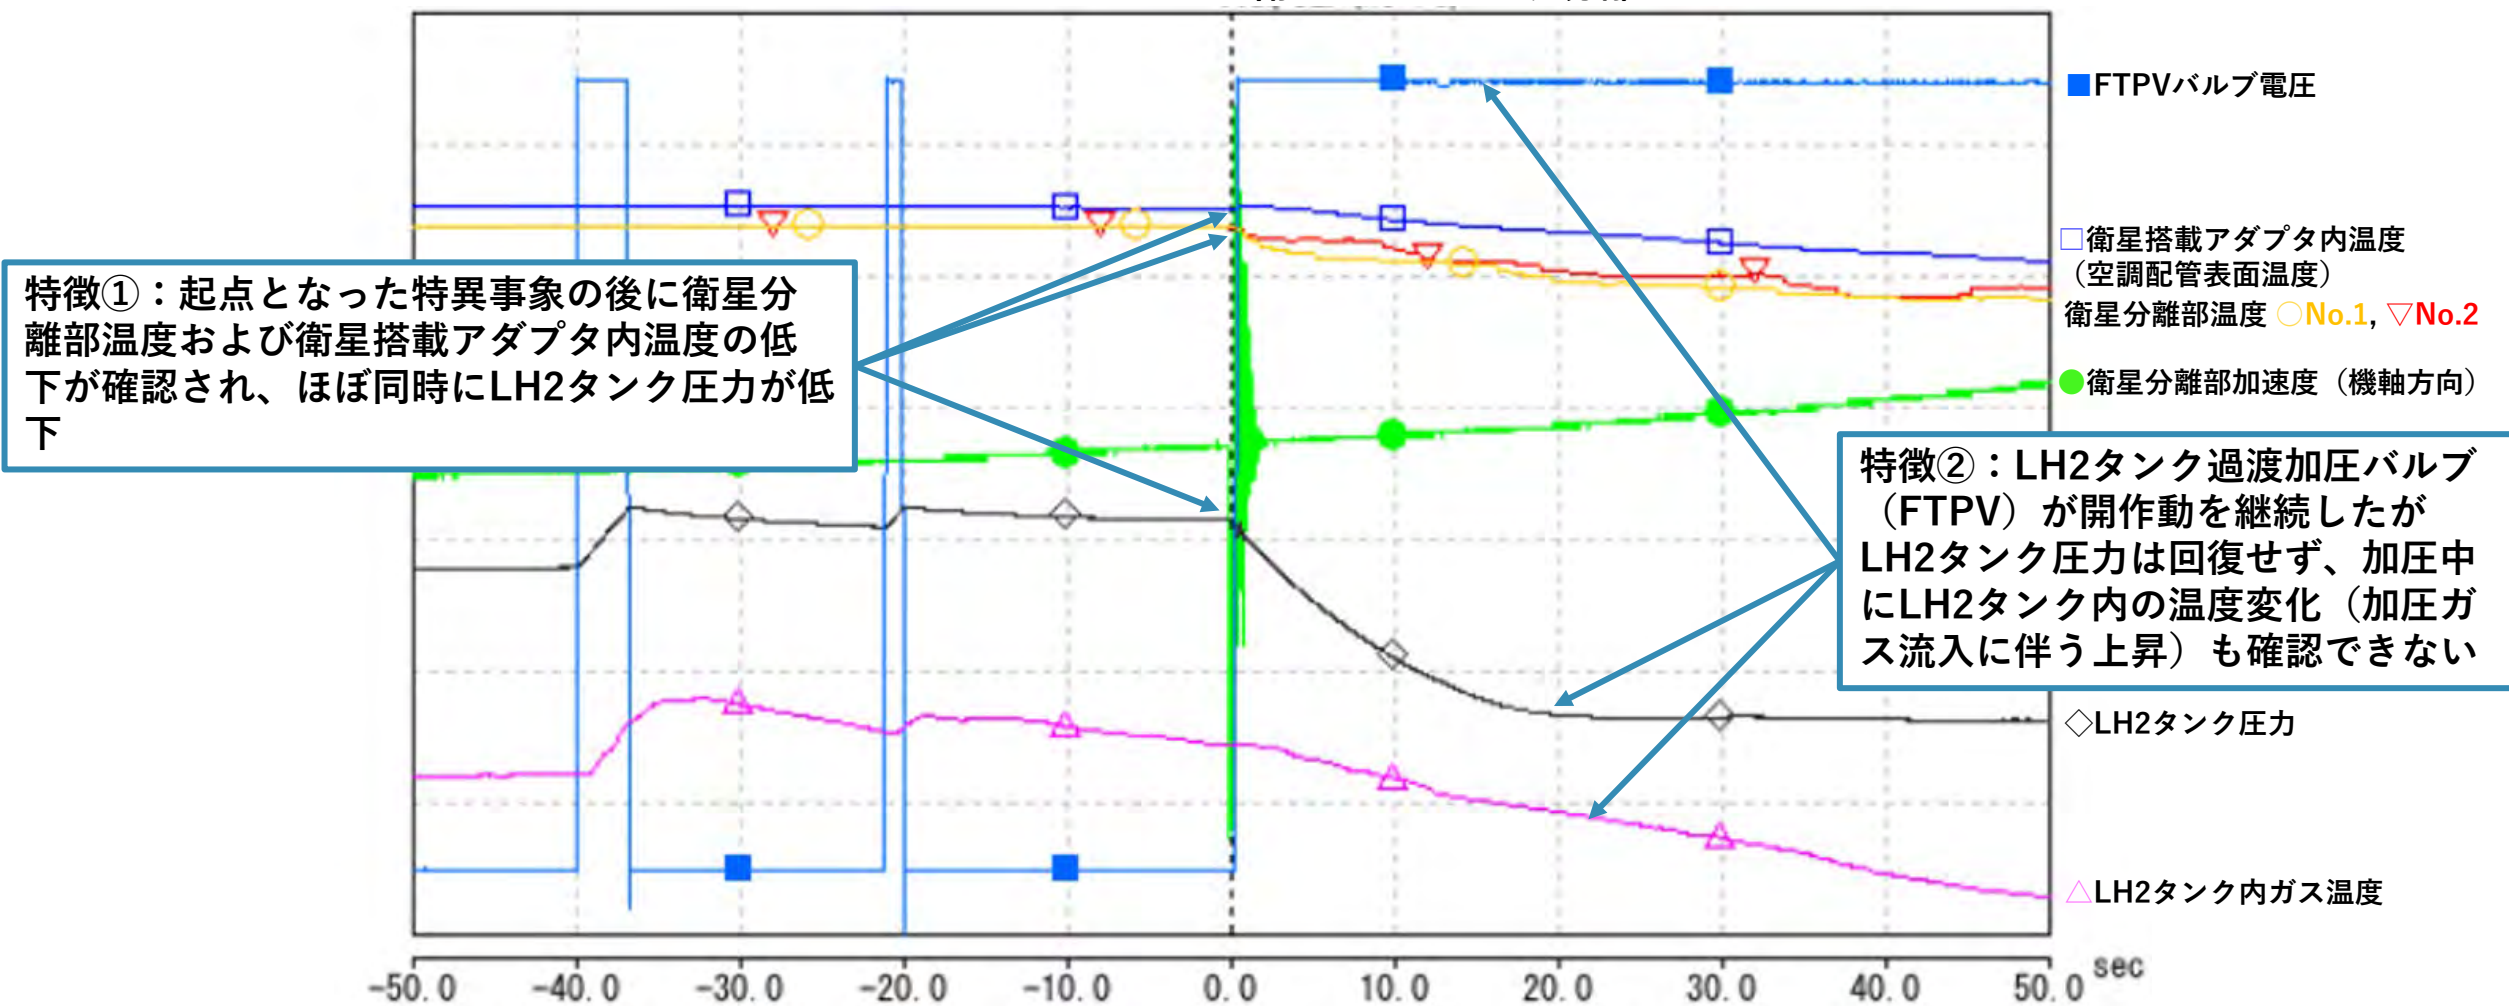
■ 衛星フェアリング分離時のLH2加圧ライン挙動 (概観)

- 第2段エンジンの第1回燃焼に向けてLH2タンクの加圧制御中に、**起点となった特異事象の後に衛星分離部温度および衛星搭載アダプタ内温度の低下が確認され、ほぼ同時にLH2タンク圧力の低下を確認した（特徴①）。**
- LH2タンク圧力を回復するためにLH2タンク過渡加圧バルブ（FTPV）が開作動を継続したがLH2タンク圧力は回復せず、加圧中にLH2タンク内の温度変化（加圧ガス流入に伴う上昇）も確認できないため、**加圧ガスはLH2タンクに届いていない状況にあることを確認した（特徴②）。**
- LH2タンクの圧力低下や衛星分離部温度および衛星搭載アダプタ内温度低下は、**起点となった特異事象の後で起きている（特徴③）**ことから、**何らかの要因で衛星搭載構造が破損し、その結果として加圧配管が損傷した可能性が高いと考えられる。**

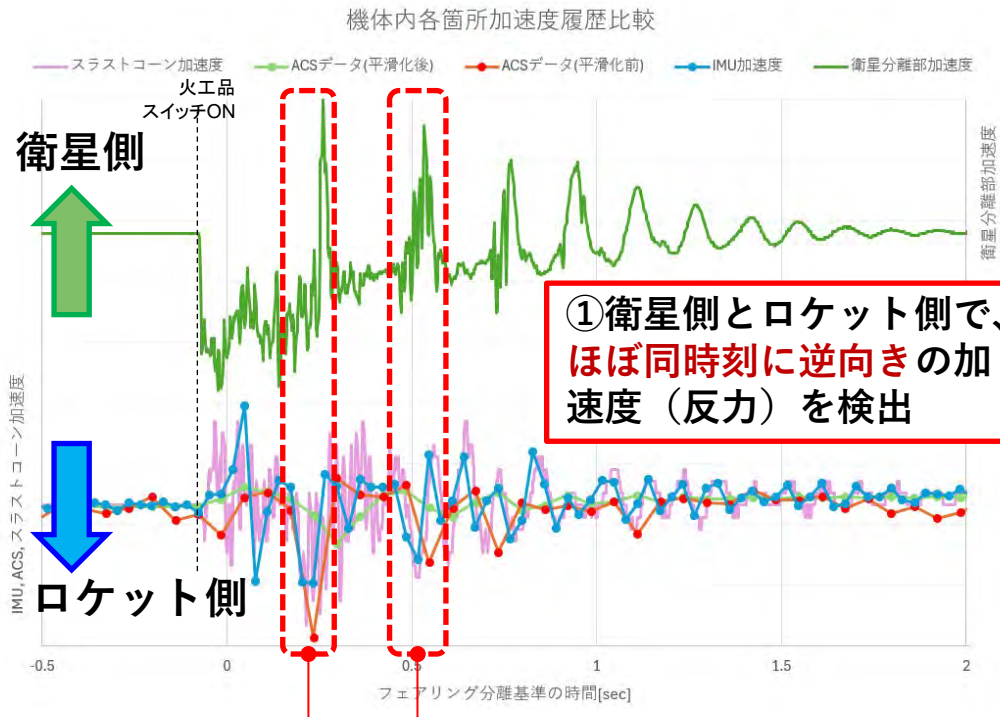
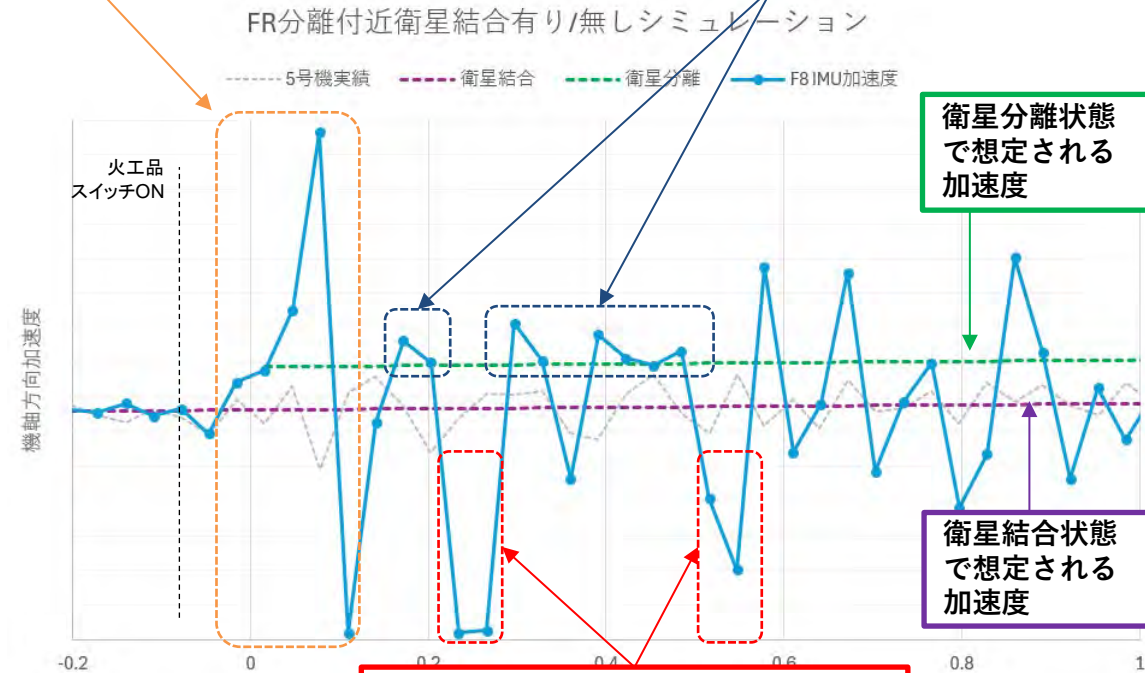
- 2段機体/1段機体に搭載された各センサ（IMU・ACS※等）のデータを確認した結果、特異事象が発生した直後の機体運動の様子（衛星と2段機体との繰返し接触）を捉えていることが分かった。
- これらセンサデータ挙動から、衛星搭載構造の破壊を捉えていると考えられるデータ区間を絞り込んだ。

④衛星搭載構造の破壊を捉えていると考えられる区間

③衛星分離時に想定される加速度に近く、両者が既に分離していると考えられる点

②衛星と2段機体との接触を捉えていると考えられる時点

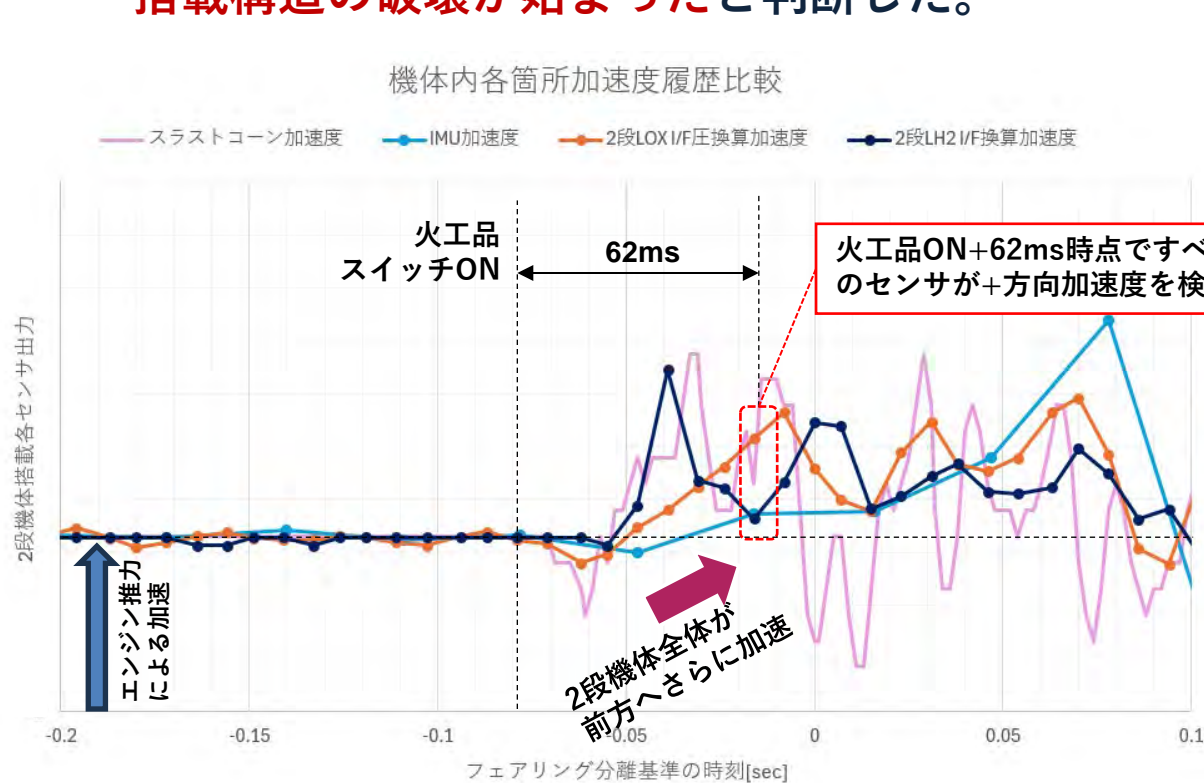
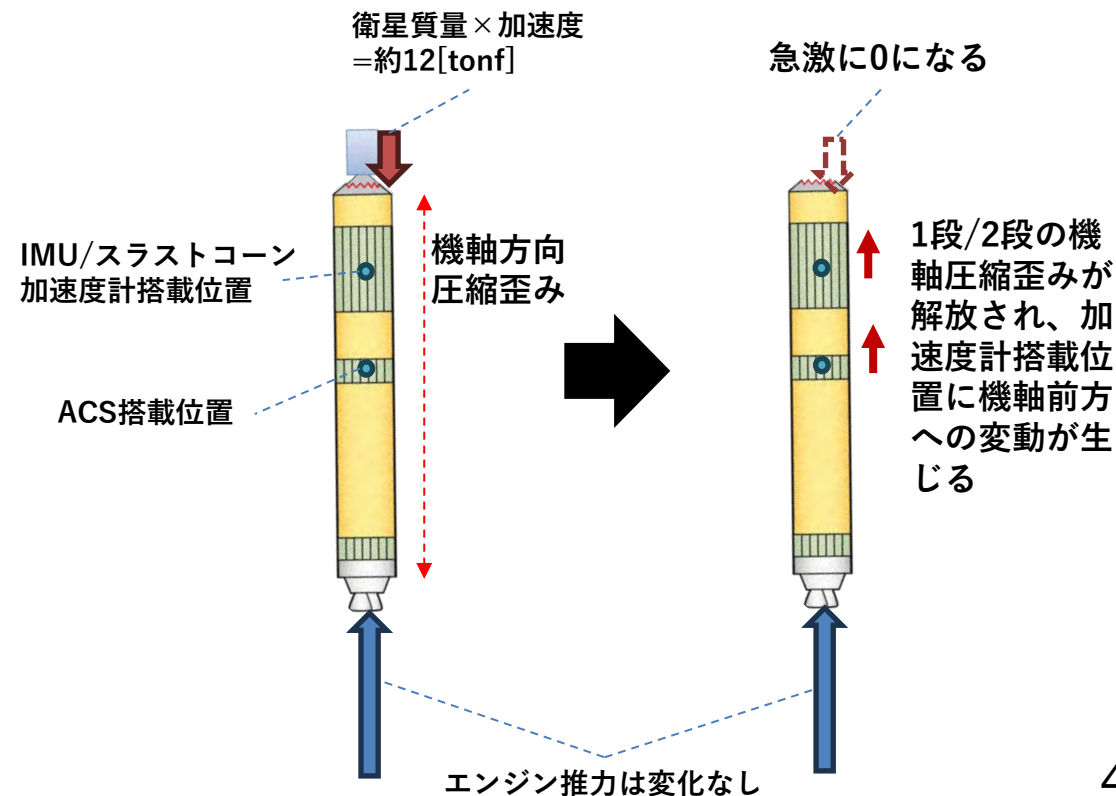
- フライトデータのうち、衛星分離部加速度以外の機体内各センサの挙動から、火工品スイッチONから遅くとも62[msec]までに、2段機体の機軸前方への加速度が増加し始めていることを確認。
- 機軸前方加速に関する原因分析の結果、これは衛星質量を支えることで生じる機軸方向圧縮歪みが（衛星搭載構造破壊により）瞬時に解放された結果であり、遅くとも火工品スイッチON+62[msec]までに衛星搭載構造の破壊が始まったと判断した。

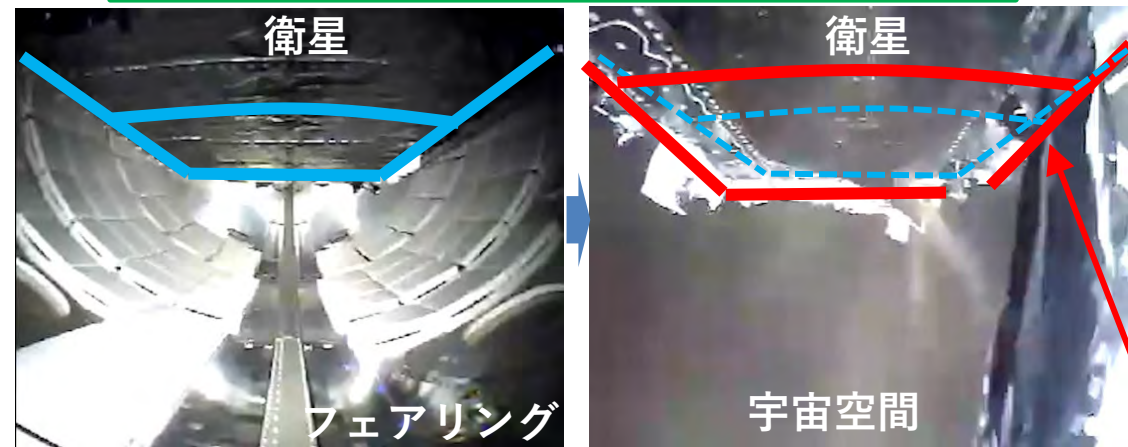
① F8 衛星フェアリング分離前・後

衛星表面の多層断熱材の境界位置から、衛星がカメラに近づく方向（下に落ち込むとともに傾く）に移動していると評価

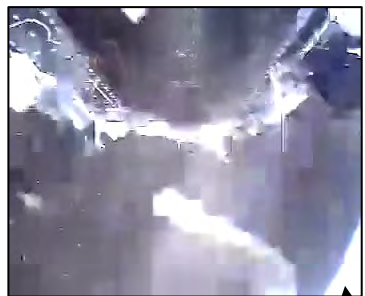
カメラ映像

- これまで、衛星搭載構造つまり衛星分離部（PAF）もしくは衛星搭載アダプタ（PSS）が損傷し、衛星が離脱したと評価してきた。
- 以下のデータから、損傷個所は**衛星搭載アダプタ（PSS）の上部**である可能性が高い。
 - PAFのテレメトリ項目のデータは事象発生後も第1段エンジン停止までは正常に取得できている。これらのデータはPAFからPSSを経由し2段機体に繋がっているが、このワイヤハーネスはPAF上にあるブラケットに固定されている。これより上部で損傷した場合には、ブラケットの近傍で断線すると考えられ、データと整合しない。一方、これよりも下部で損傷した場合は、ワイヤハーネスに余長があり、断線に至らなかったと考えられる。
 - PSSに設置しているカメラの画角は事象発生後も大きく変わっていないことから、カメラの高さで大きく損傷していることは考えにくい。

ワイヤハーネス固定用ブラケット
ここより上で損傷した場合には、
ワイヤハーネスが断線し、その
時点でデータが欠落する

損傷した可能性が高い範囲

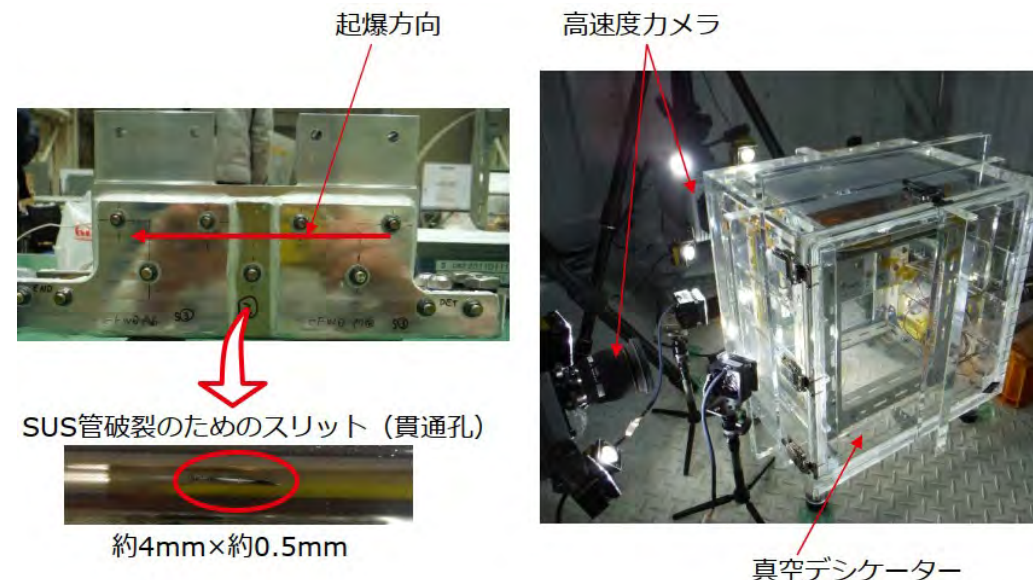
【要素試験①：真空環境下SUS管破裂試験】

① 真空環境下SUS管破裂試験

- 真空環境下で分離機構を作動し、あらかじめ亀裂を付与していたSUS管（通常作動時は亀裂が無く破裂しない）を意図的に破裂させ、真空中でMDFF周りに発生するガス圧を評価した。
- その結果、想定を上回る圧力発生は無く、この場合の**フェアリング内圧力の増加分は50Pa以下程度でありPSS構造を破壊させ得るものではない**ことが裏付けられた。

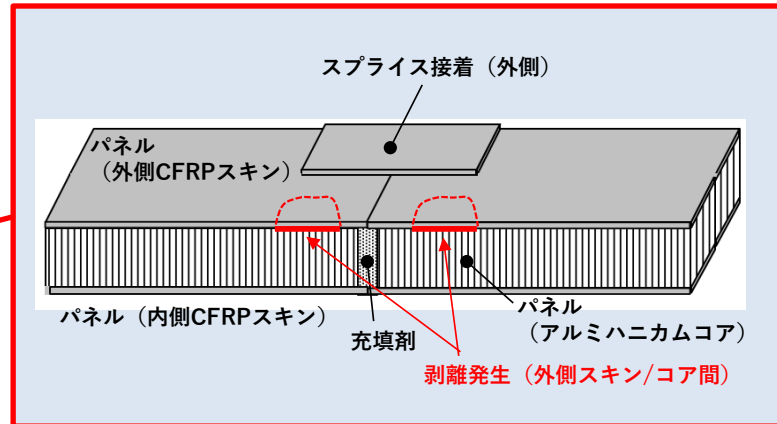
異音箇所の内部

■ PSS内部に製造工程で生じた剥離 (FTA 2.)

- PSSはパネルを4分割で製造した後に、全周結合 (スプライス接着) する製造工程としている (右下図)。
- 製造済の複数のPSSのスプライス箇所近辺(下図○箇所)に打音検査で異音が確認され、代表箇所を切除し調査した結果、**CFRPスキンとアルミハニカムコアが想定を越えて剥離していることを確認** (下中央図)。
- F8の当該部の状況は記録に残っていないが、同様に剥離した状態でフライトに臨んだ可能性が高く、剥離部が破壊の起点となった可能性がある。ここからスキンの局部座屈及び急激な剥離の進展が発生した場合、故障シナリオが説明できる可能性がある。

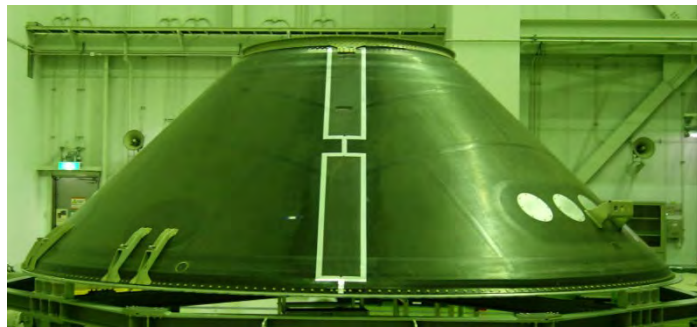
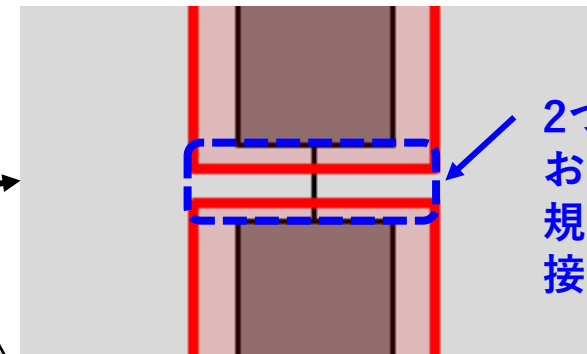
■ ①-1 製造時の剥離発生メカニズム (スプライス間)

- 実機パネルを用いたスプライス接着工程の再現試験を行い、接着工程の前の乾燥のための第1回加温で、実機で見られたものと同様の剥離が発生したことから、以下のメカニズムで剥離が発生したと考えている。
 - ヒーターにより加温した際に、2つのヒーター間のパネル温度が想定以上に上昇
 - 想定以上に温度上昇した範囲で、スキン/ハニカムコア間の接着強度が低下することを、上記供試体から試験片を切り出し、試験により確認した
 - 強度低下した部位で、ハニカムコア内部空気の加温による膨張等によるスキンを面外に引き剥がす荷重に耐えられず、接着部が破壊しスキンがハニカムコアから剥離

2つのヒーターの端部
およびその間の範囲が
規定温度より高温化し、
接着強度が低下。

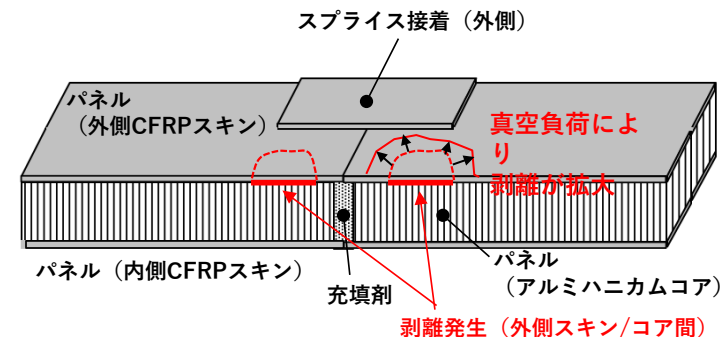
【部分真空負荷試験】

剥離部周辺を部分的に真空負荷した際に、剥離が拡大することを実機PSSの剥離発生部にて確認した。

フライト中の真空環境下で、コア内部に密閉された空気との差圧により、スキンを引き剥がす荷重が発生し、剥離が拡大し得ることを確認した。

実機PSSでの剥離部に真空環境を負荷して、剥離が拡大することを確認。

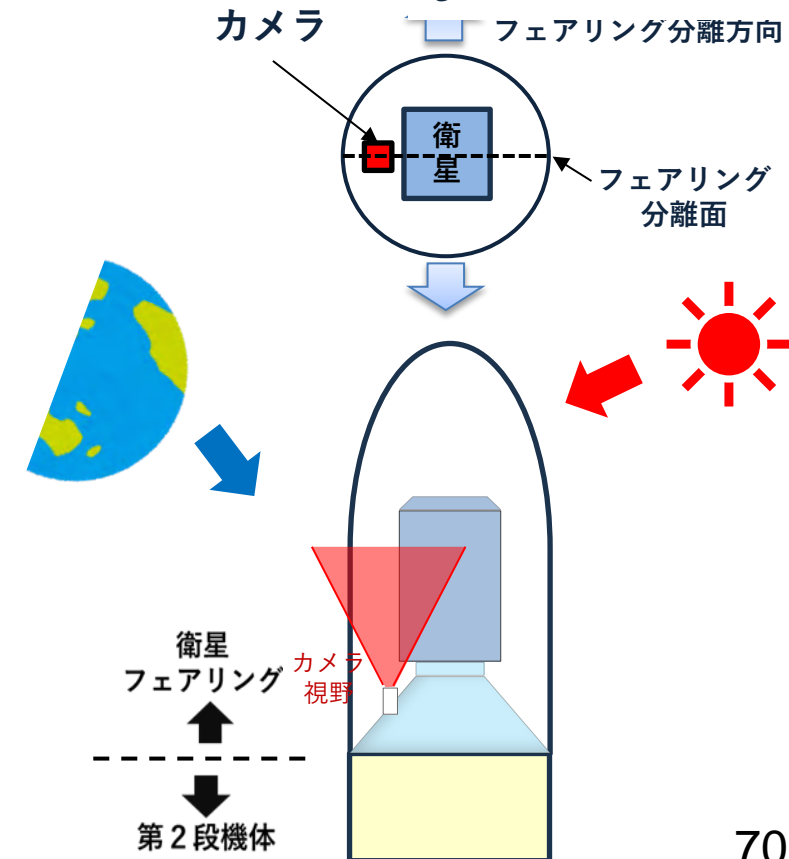
F8 白飛びが継続し
宇宙空間が見えない

TF1 外からの入射により
フェアリング内面が白飛びするが宇宙空間は見える

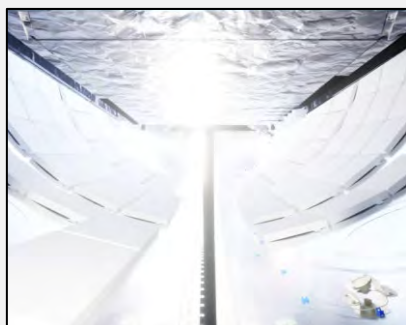
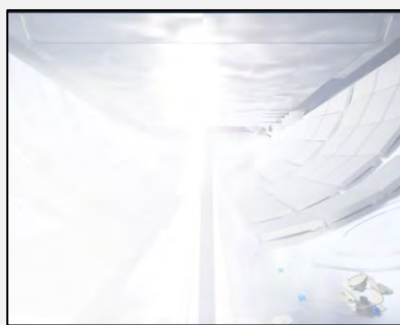
① ガスのケース

- ・ フェアリング内の衛星や艀装品、フェアリング外の太陽や地球 (太陽光を反射するアルベド) をモデル化し、正常な打上げであったF5の実画像を再現できるように、材質や光源をチューニングしたモデルを作成した。
- ・ 地球からの反射光が若干弱いものの、**カメラに映る対象物の質感や見え方などを再現**させることができています。
- ・ F8の再現解析として前述したシナリオに①沿ったガス (霧) を生じさせたケースでは、**ガス (霧) の濃度に応じて画面全体が白飛びする映像となることを確認した。**
- ・ 一方、②構造体や③細かな飛散物がカメラ前に出てきたケースでは白飛びは再現されないことを確認した。

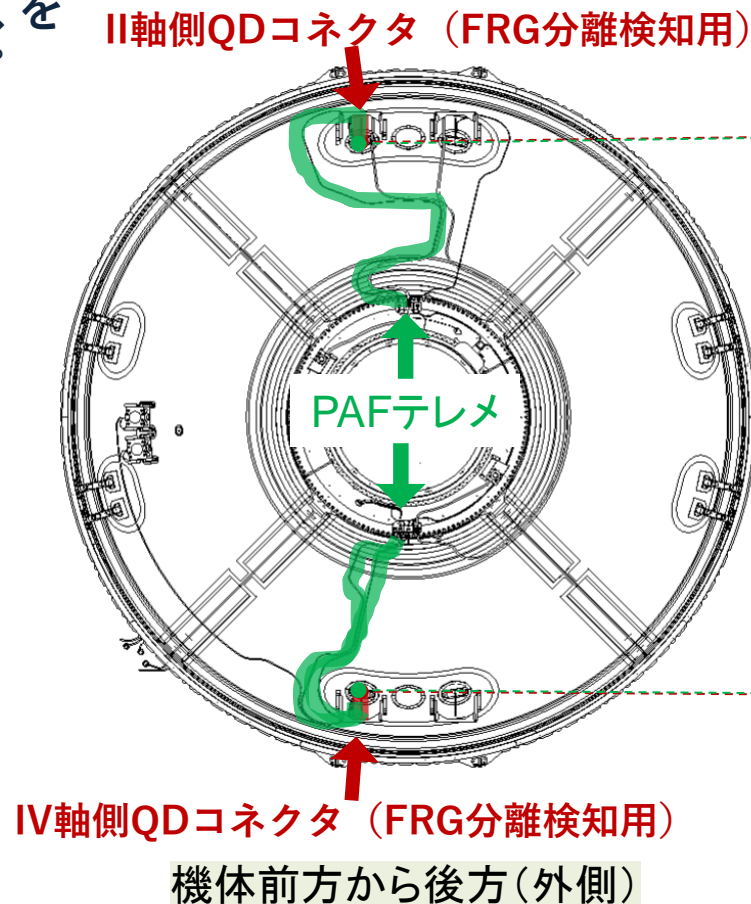
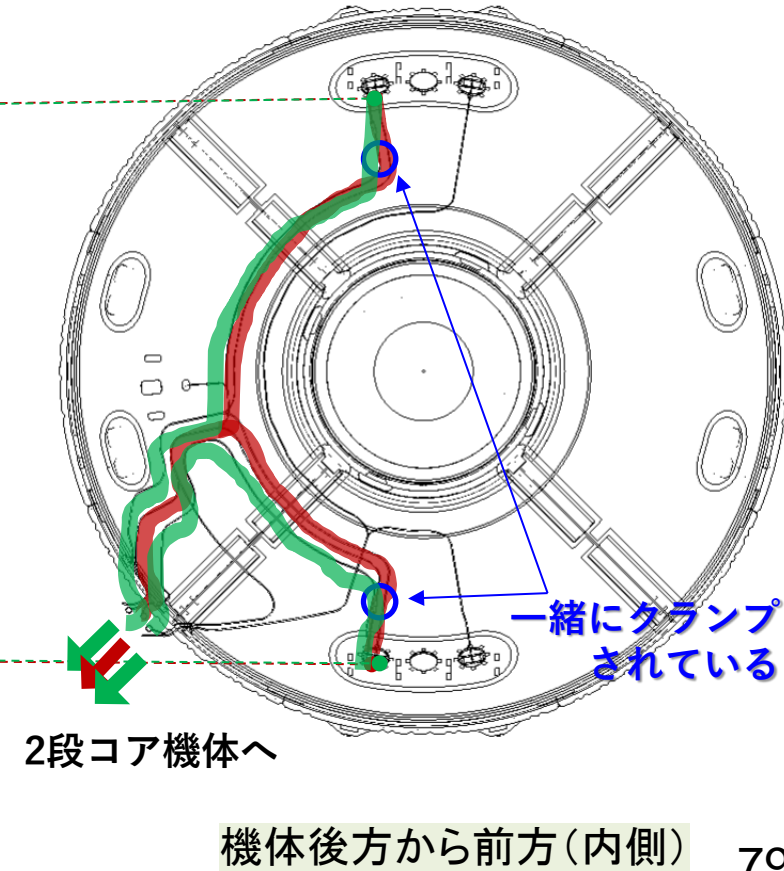
■ ②-3 フェアリング分離検知の特異性 (つづき) : FTA E2. (×) の補足

- フェアリング (FRG) 分離検知ラインのワイヤーハーネス (W/H) は、PSS内側に入り、一旦、機体前方側 (中心側) に上がった後、合流して2段コア機体に向かっていくルーティングとなっている。
- MECO付近まで計測できていたPAFテレメラインのW/HはFRG分離検知ラインのW/Hの近くを通っておりかつ、一緒にクランプされている箇所もあるため、FRG分離検知ラインだけ断線したとは考えにくい。
- また、PSS構造破壊後、W/Hを引っ張り、QDコネクタからW/Hが抜けるモードも考えにくい。試験にて、W/H固定用タイラップは破断しやすく余長が発生するためFRG分離検知までの時間ではW/Hを引っ張ることができないことを確認した。

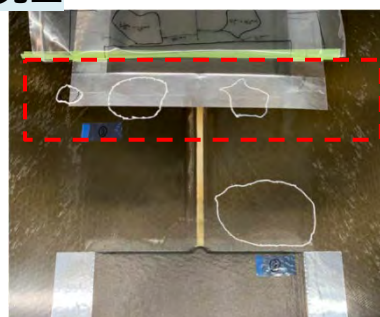
①剥離の発生

■ PSS内部構造の剥離 (No.5) 【シナリオ詳細】

- ① PSSのスプライス接着工程にて、スプライス近傍のパネルのスキン/コア間に想定以上の剥離が発生。
- ② フェアリング分離までの1段飛行中は、破壊せず耐荷。ただし飛行中の真空環境等により剥離が徐々に進展（ハニカム内部には最大1気圧の空気が密封されており、フライト用PSSで剥離している箇所の外部を局所的に真空状態にしたところ剥離が部分的に進展することを確認した）。
- ③ フェアリング分離時の衝撃等により、剥離部を起点にスキンの局所座屈および急激な剥離の進展が発生。
- ④ 座屈部の剛性が急激に低下するため荷重再分配により連鎖的に座屈が一気に進展し、構造全周が座屈。
- ⑤ 全周座屈したPSSは衛星の慣性力を支えられず、剥離部を境に上下に分割され、PSS上部が衛星とともにLH2タンク側に落下。

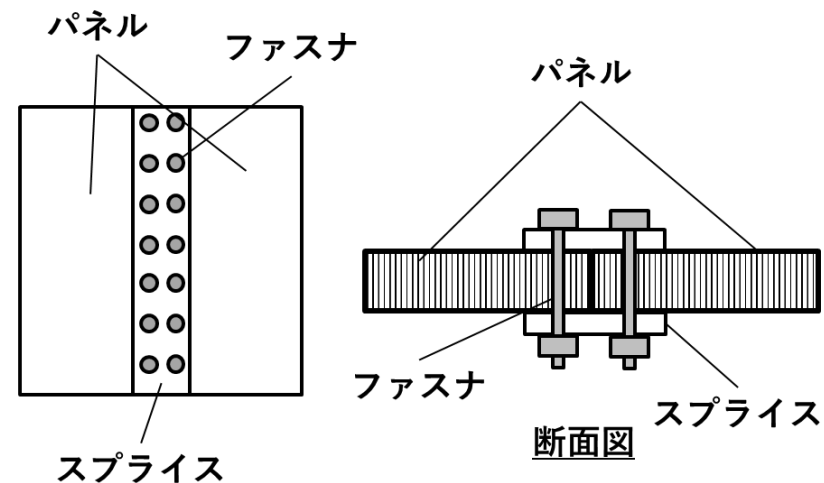
【補修案】

製造済みPSSのすべての剥離箇所および接着強度低下範囲を補修し、初期剥離がない状態でフライトに供する案。

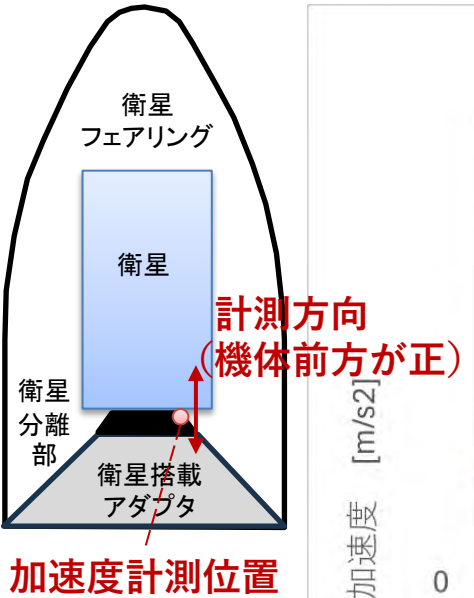
■ 衛星フェアリング分離時の衛星分離部加速度（機軸方向）

特徴②：構造物が複数回衝突し、その後減衰した事象と推定されることから、**起点となった特異事象発生時に衛星搭載構造は大きく破損し、これはその後に二次的に発生した事象と考えられる。**

(補足②)従来号機は衝撃荷重が印加された後、約0.1秒で収束。その後は機体の全機周波数18Hzで応答。

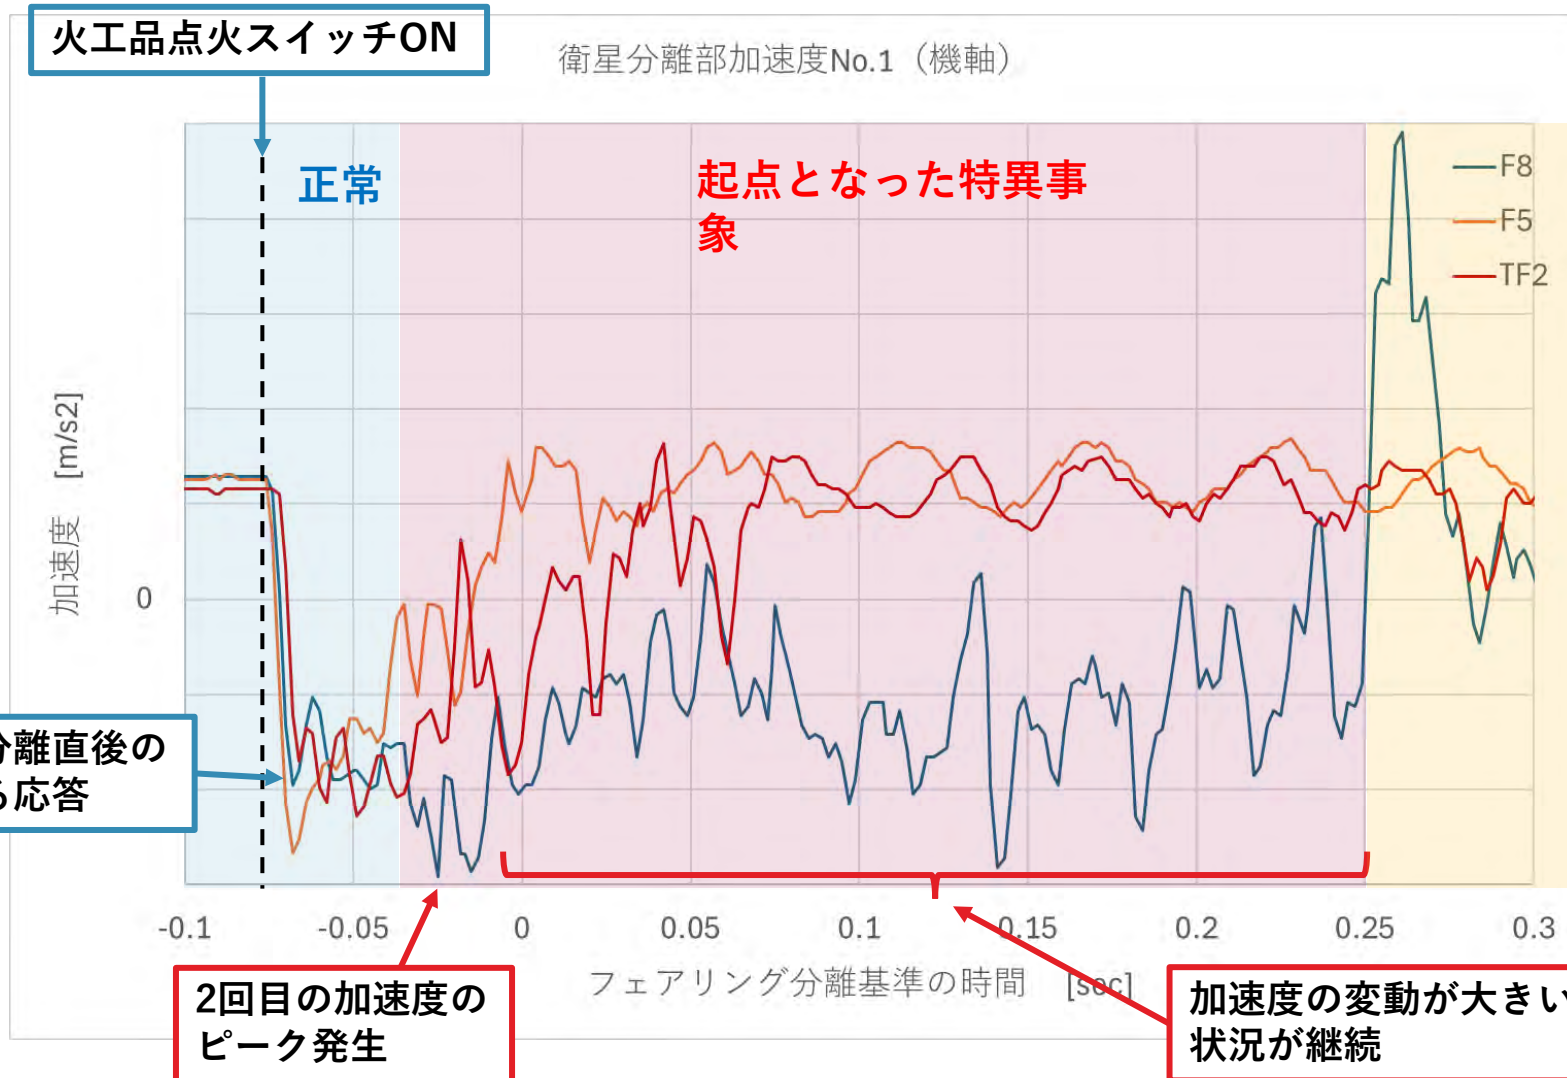
■ 衛星フェアリング分離時の衛星分離部加速度（機軸方向） 特異事象発生時点拡大

FRG分離用火工品点火直後の衝撃応答は従来号機と同等であり正常。
その後、2回目の加速度のピークが見られ、その後も加速度の変動が大きい状況が継続する点が特異事象。

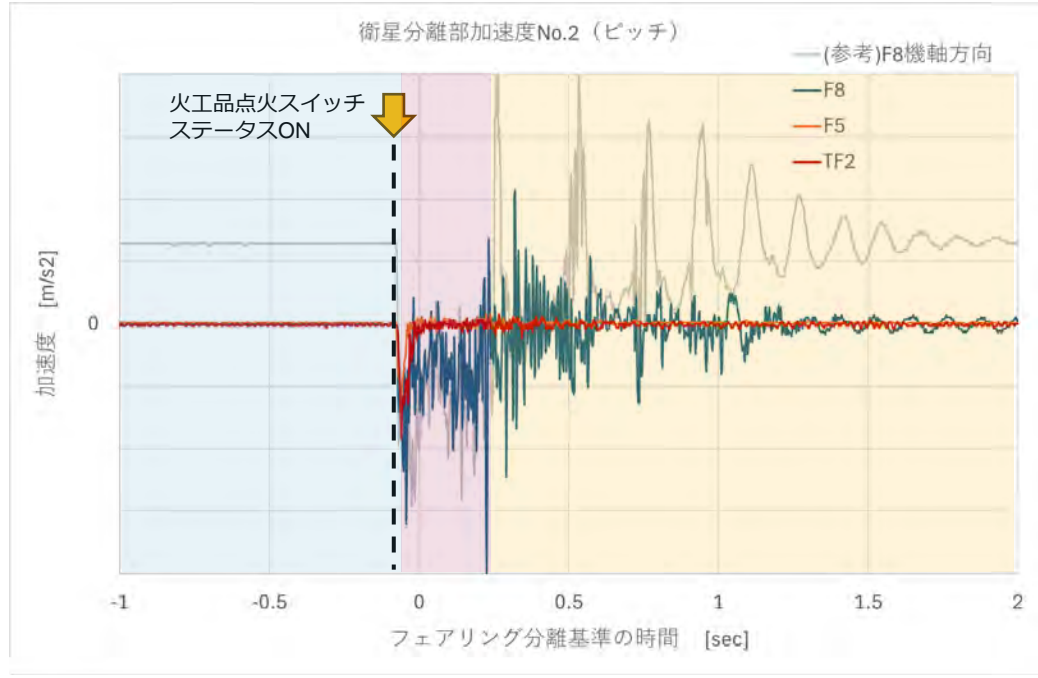
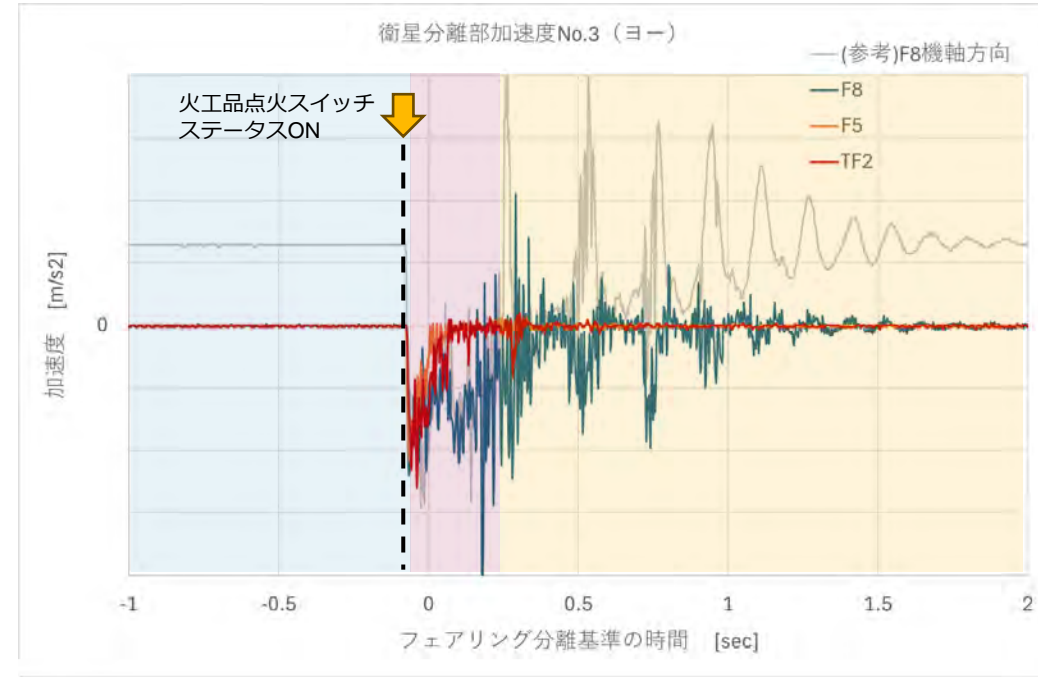
■ 衛星フェアリング分離時の衛星分離部加速度（機軸直交方向）

機軸直交方向の加速度についても、機軸方向の加速度と同様に「**起点となった特異事象**」の領域（**ピンク色**）で**大きな加速度**とセンサ特性によると考えられる動きが見られるとともに、「**二次的に発生したと考えられる特異事象**」の領域（**黄色**）においても**機軸方向の加速度に対応した動き**がみられる。
