科学技術・学術審議会
研究計画・評価分科会
宇宙開発利用部会
(第104回) 2026.4.9

H3ロケット8号機打上げ失敗原因調査状況等について

令和8（2026）年4月9日

宇宙航空研究開発機構

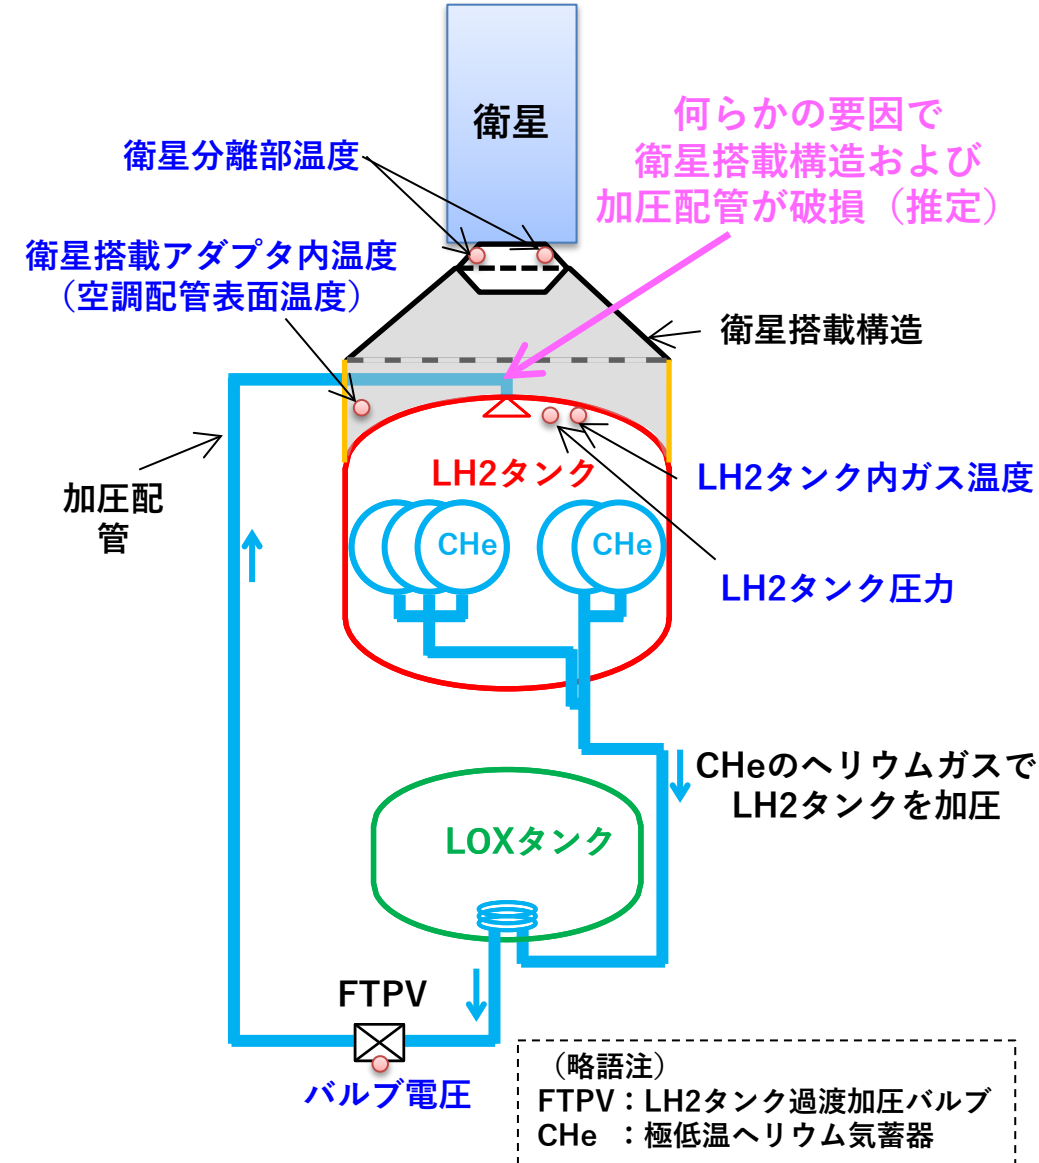
■ 衛星フェアリング分離時のLH2加圧ライン挙動

- 第2段エンジンの第1回燃焼に向けてLH2タンクの加圧制御中に、**起点となった特異事象の後に衛星分離部温度および衛星搭載アダプタ内温度の低下が確認され、ほぼ同時にLH2タンク圧力の低下を確認した（特徴①）。**
- LH2タンク圧力を回復するためにLH2タンク過渡加圧バルブ（FTPV）が開作動を継続したがLH2タンク圧力は回復せず、加圧中にLH2タンク内の温度変化（加圧ガス流入に伴う上昇）も確認できないため、**加圧ガスはLH2タンクに届いていない状況にあることを確認した（特徴②）。**
- LH2タンクの圧力低下や衛星分離部温度および衛星搭載アダプタ内温度低下は、**起点となった特異事象の後に起きている（特徴③）**ことから、**何らかの要因で衛星搭載構造が破損し、その結果として加圧配管が損傷した可能性が高いと考えられる。**

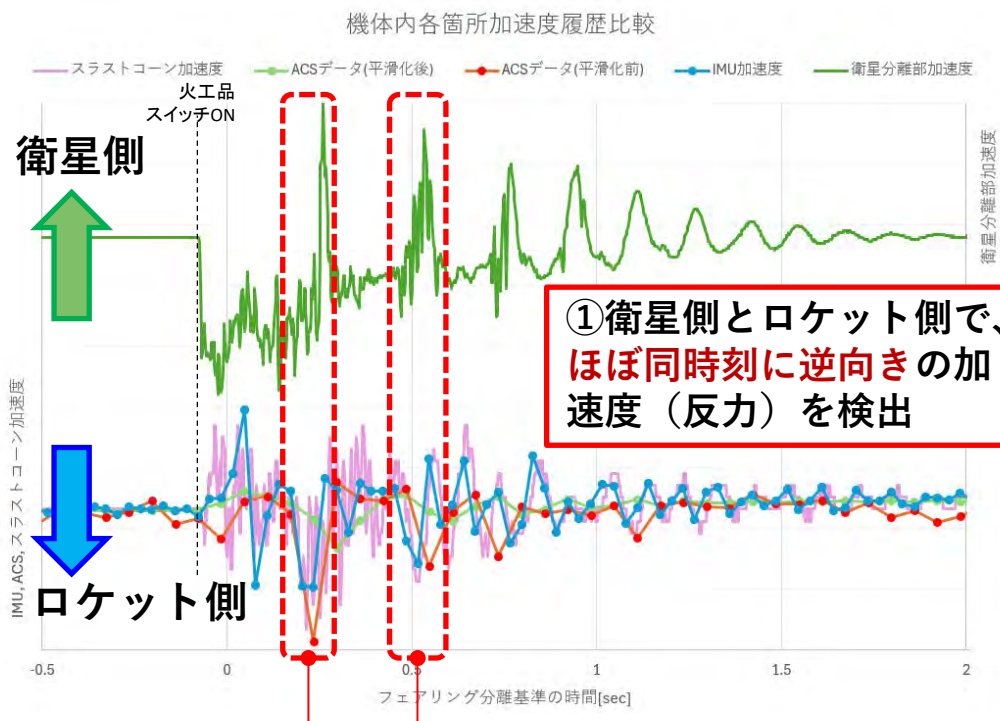
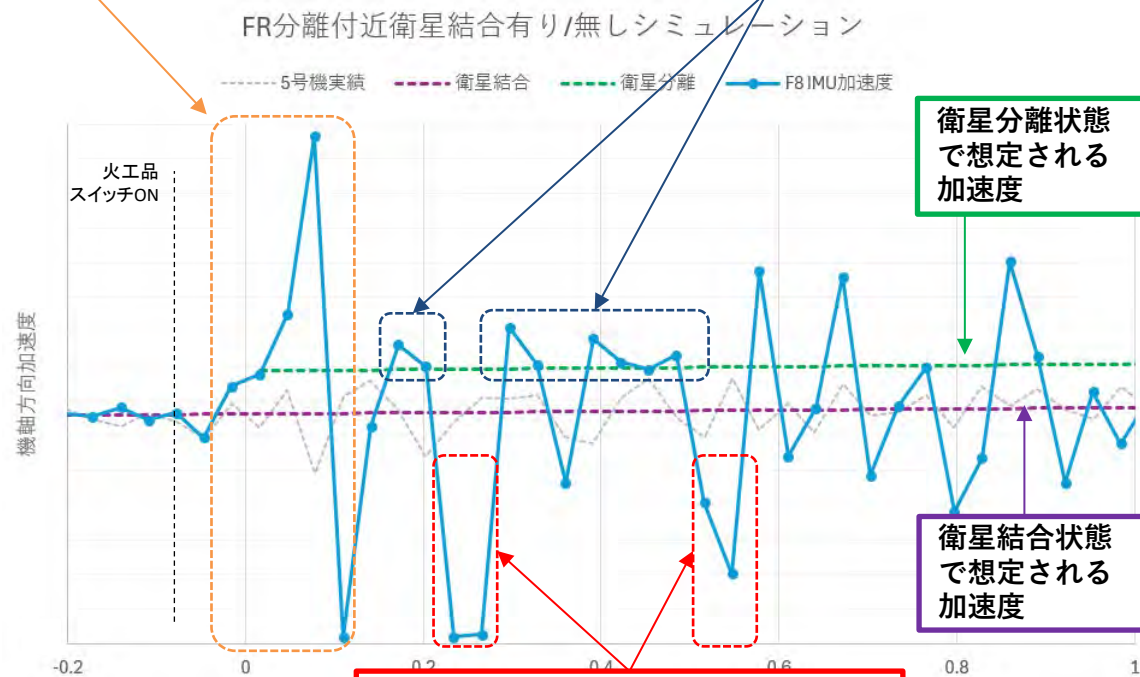
■ 事象発生時点の絞り込み

- 2段機体/1段機体に搭載された各センサ（IMU・ACS※等）のデータを確認した結果、特異事象が発生した直後の機体運動の様子（衛星と2段機体との繰返し接触）を捉えていることが分かった。
- これらセンサデータ挙動から、衛星搭載構造の破壊を捉えていると考えられるデータ区間を絞り込んだ。

①衛星側とロケット側で、ほぼ同時刻に逆向きの加速度（反力）を検出

②衛星と2段機体との接触を捉えていると考えられる時点

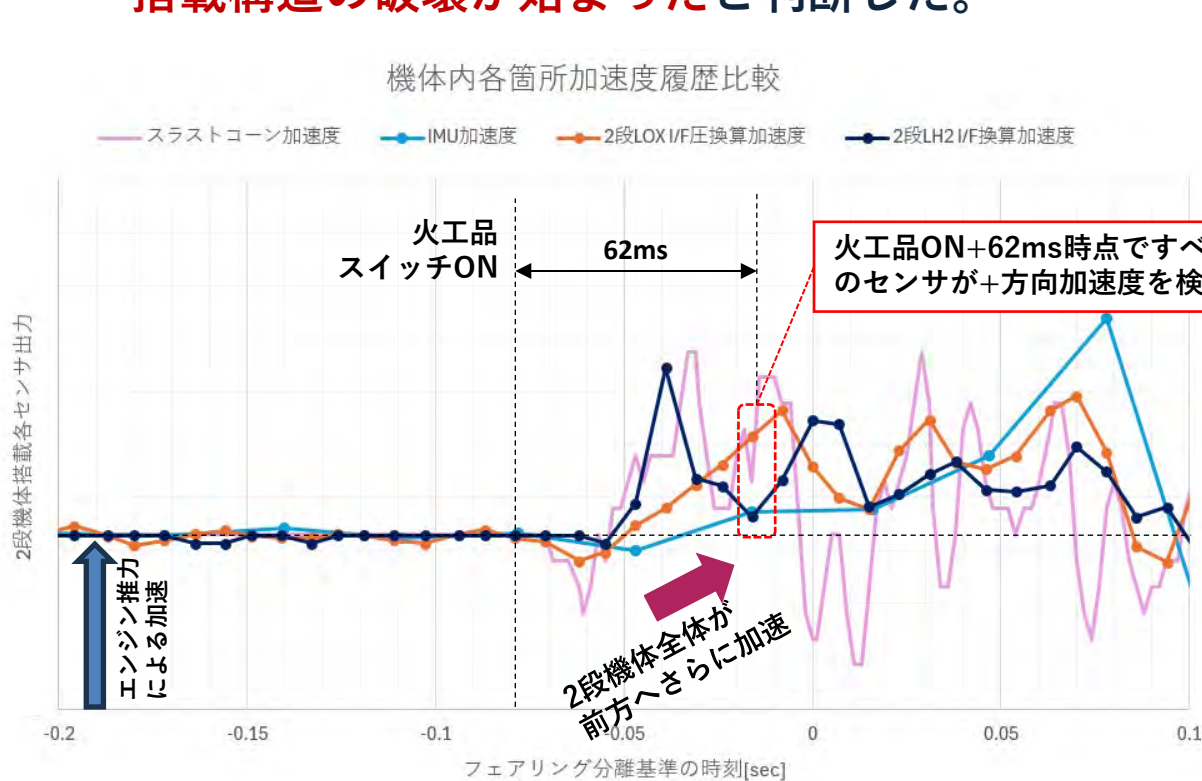
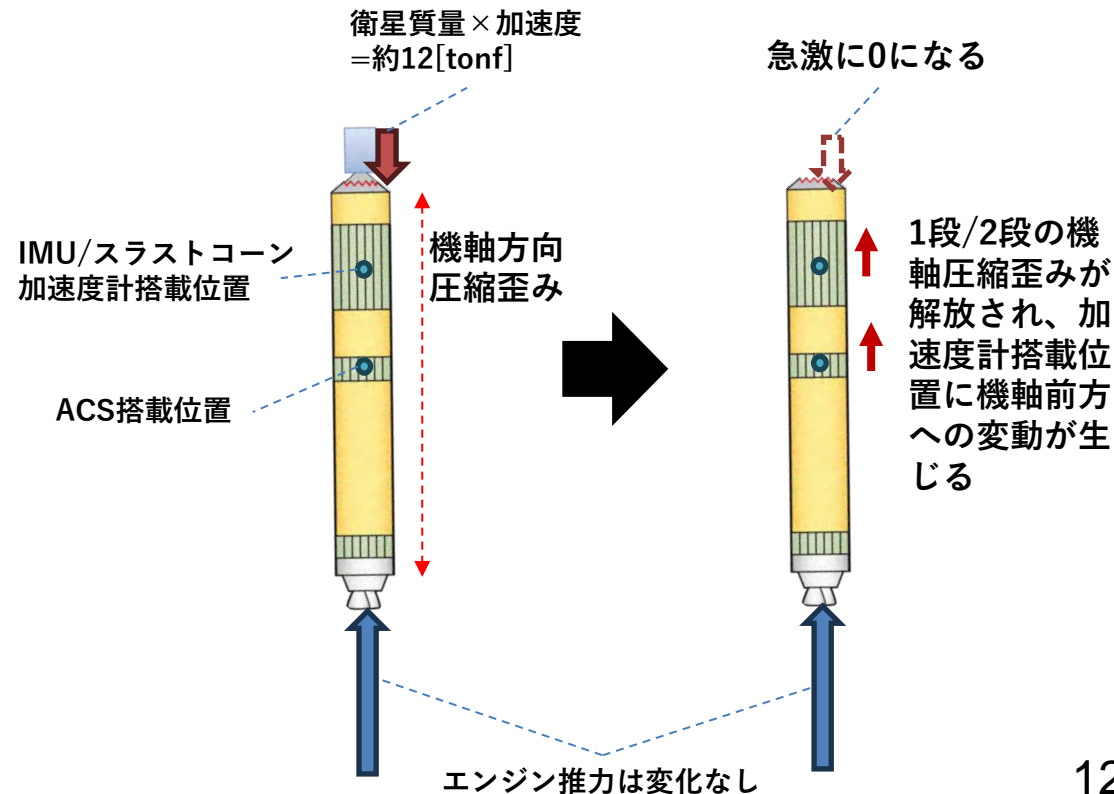
■ 事象発生時点の絞り込み

- フライトデータのうち、衛星分離部加速度以外の機体内各センサの挙動から、火工品スイッチONから遅くとも62[msec]までに、2段機体の機軸前方への加速度が増加し始めていることを確認。
- 機軸前方加速に関する原因分析の結果、これは衛星質量を支えることで生じる機軸方向圧縮歪みが（衛星搭載構造破壊により）瞬時に解放された結果であり、遅くとも火工品スイッチON+62[msec]までに衛星搭載構造の破壊が始まったと判断した。

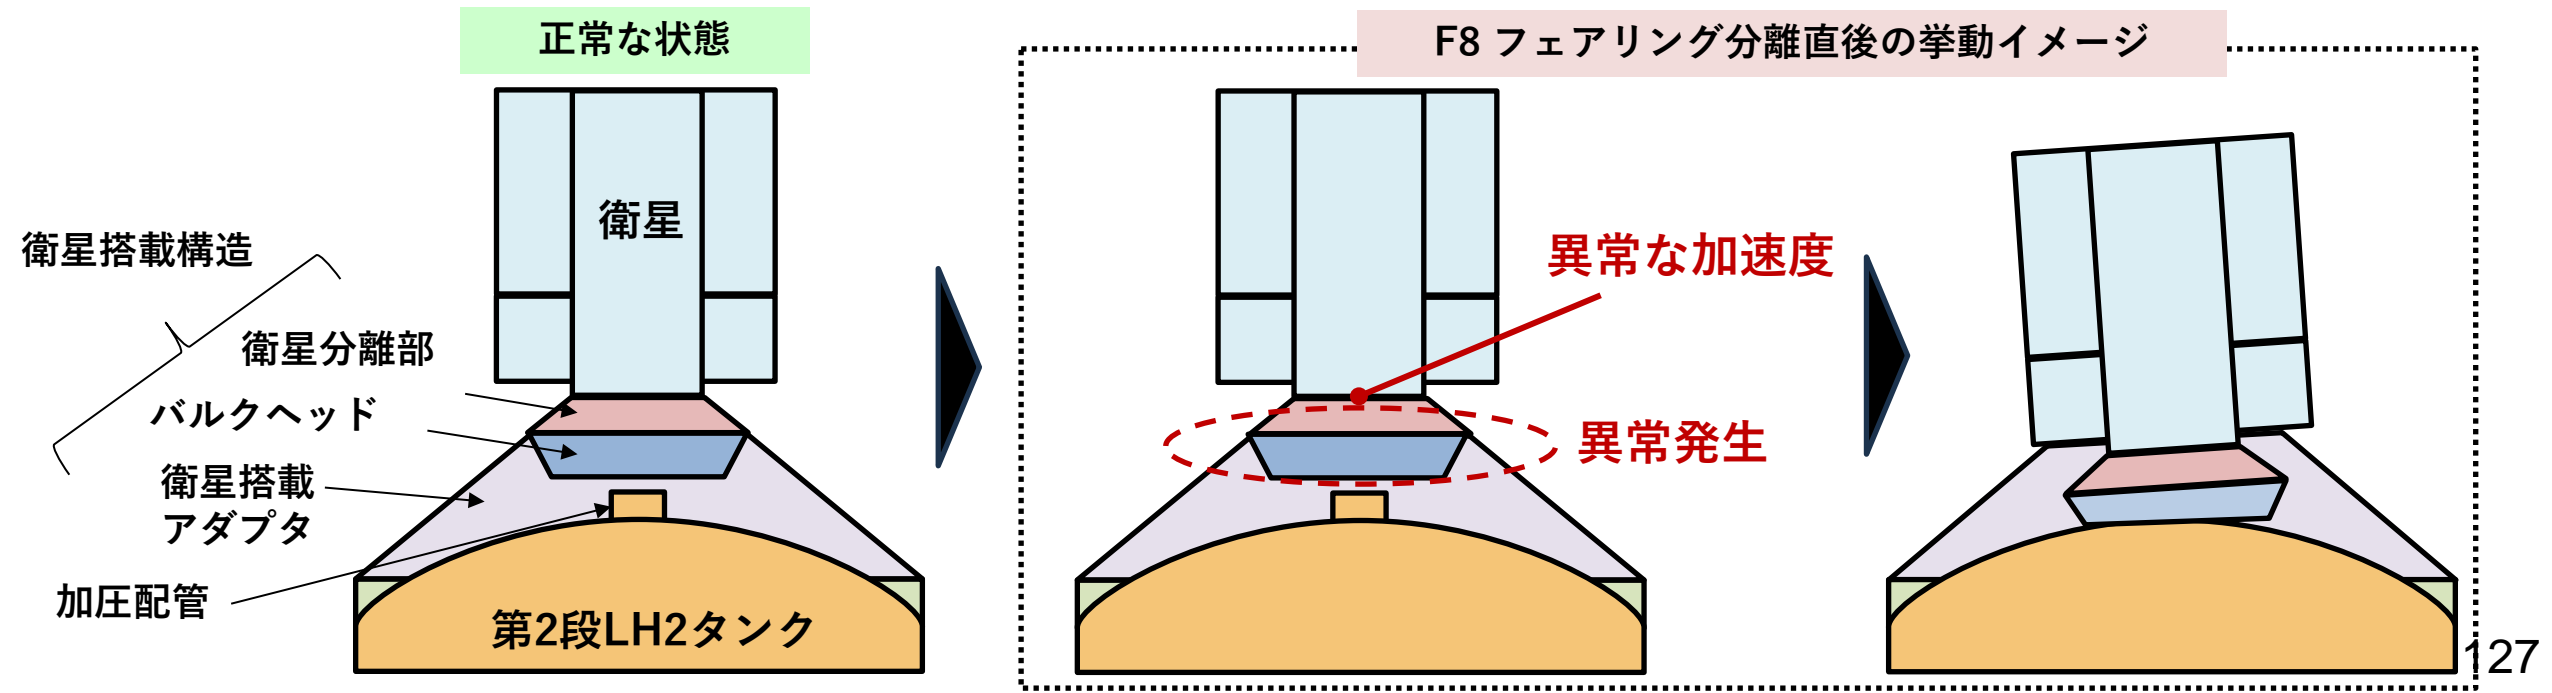
■ 推定される衛星搭載構造の損傷状況

これまでに示した衛星分離部加速度・温度データ、第2段LH2タンク圧力データ、取得画像等による分析から、衛星搭載構造や第2段LH2タンクの加圧配管が下記のように損傷したと推定している。

- フェアリング分離開始直後に、**何らかの異常（損傷）が衛星搭載構造に発生した。**
- 本タイミングは、第1段エンジンの動力フライト中であることから、衛星及び衛星搭載構造の一部が機体内に落ち込んだ。
- この落ち込みにより、第2段LH2タンクの加圧配管を損傷させ、LH2タンク圧の低下等が生じた。

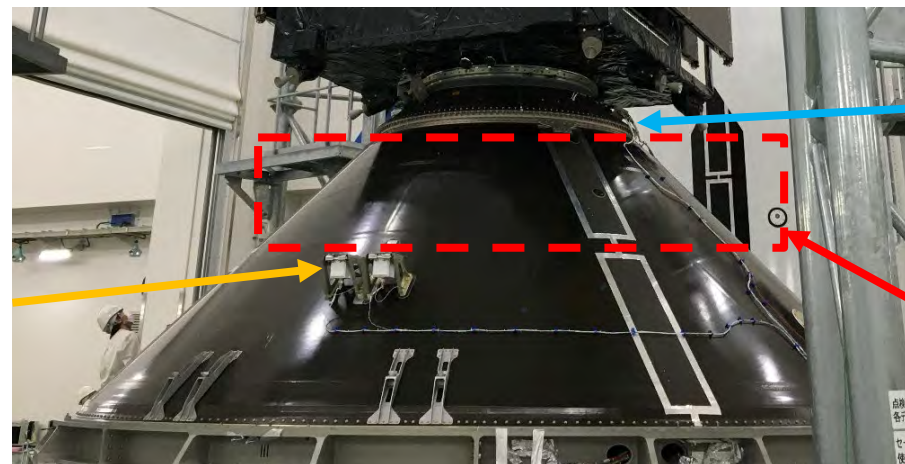
- これまで、衛星搭載構造つまり衛星分離部（PAF）もしくは衛星搭載アダプタ（PSS）が損傷し、衛星が離脱したと評価してきた。
- 以下のデータから、損傷個所は**衛星搭載アダプタ（PSS）の上部**である可能性が高い。
 - PAFのテレメトリ項目のデータは事象発生後も第1段エンジン停止までは正常に取得できている。これらのデータはPAFからPSSを経由し2段機体に繋がっているが、このワイヤハーネスはPAF上にあるブラケットに固定されている。これより上部で損傷した場合には、ブラケットの近傍で断線すると考えられ、データと整合しない。一方、これよりも下部で損傷した場合は、ワイヤハーネスに余長があり、断線に至らなかったと考えられる。
 - PSSに設置しているカメラの画角は事象発生後も大きく変わっていないことから、カメラの高さで大きく損傷していることは考えにくい。

ワイヤハーネス固定用ブラケット
ここより上で損傷した場合には、
ワイヤハーネスが断線し、その
時点でデータが欠落する

損傷した可能性が高い範囲

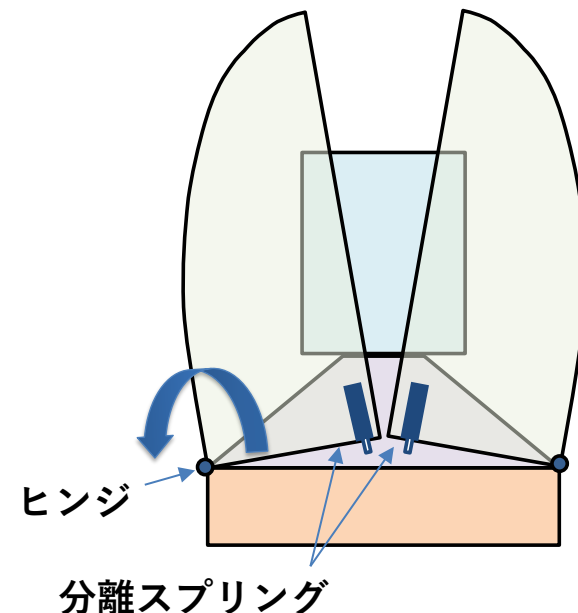
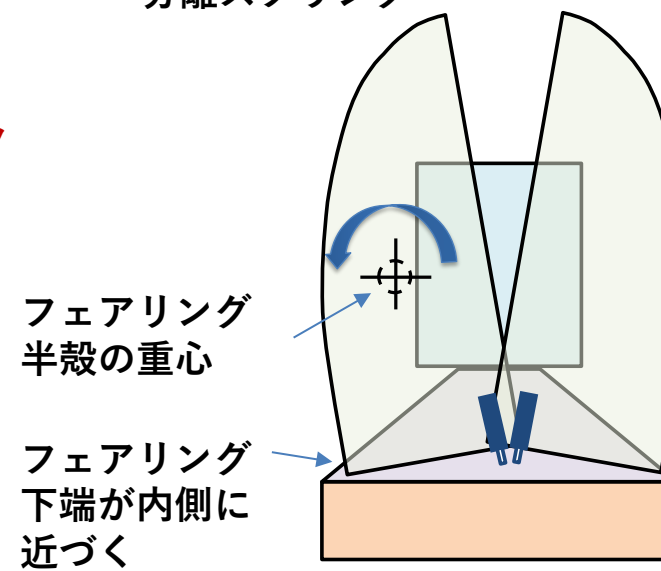
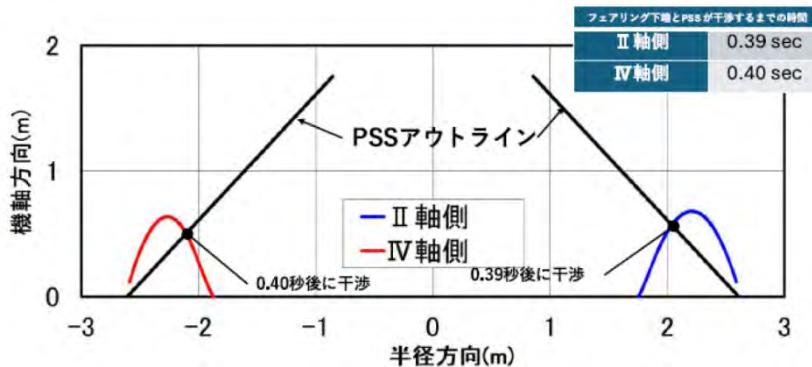
■ フェアリング分離時の接触・衝突 (FTA 1.1.5)

- フェアリングは分離スプリングの力によりヒンジ回りに回転しながらコア機体から分離する。
- 仮にヒンジが破損し、フェアリング分離運動が正常に行われない場合には、フェアリングの重心回りに回転することからフェアリングの下端が内側に近づき、PSSに衝突する可能性がある。
- 最も早く衝突するケースとして、分離開始直後にヒンジが破損し、機能しなくなることを想定した分離挙動の解析を実施したところ、**最早約0.4秒にて衝突する結果となった。**
- 一方で、事象発生時点の絞り込みの評価では、**本事象は火工品スイッチON後約0.06秒 (62msec) までに発生しており、発生タイミングから本故障モードは直接要因とはなり得ないと評価する。**

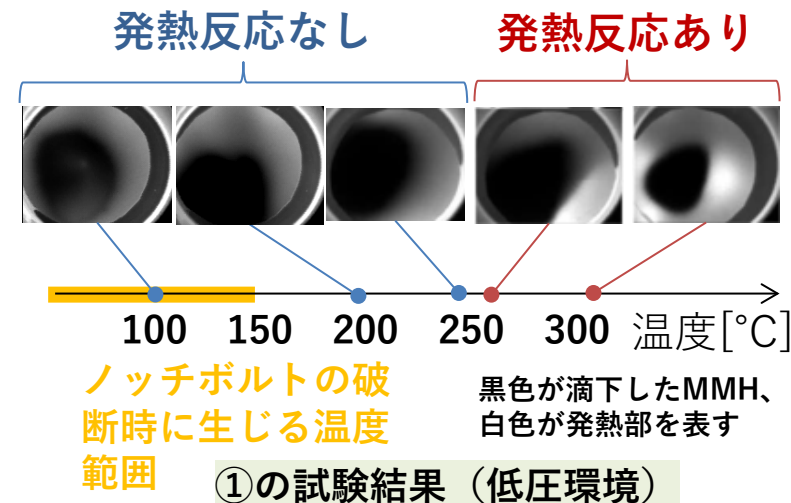
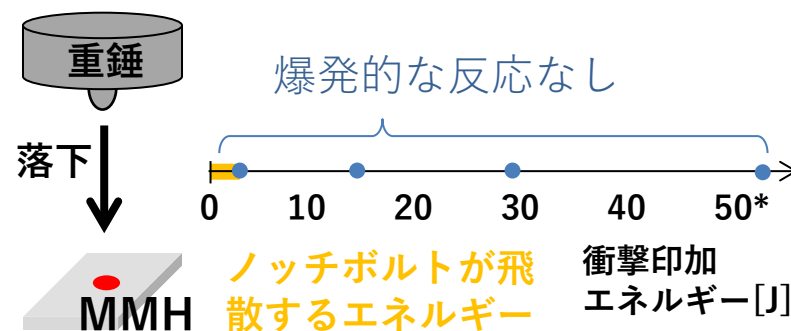
■ 衛星推進薬の爆発・燃焼 (FTA 1.3.1)

- 衛星に搭載された燃料(MMH)は衛星の開発・製造工程及びフライト前のデータなどから、漏洩した可能性は非常に低いと評価しているが、万一フェアリング内に漏洩し、化学反応を起こした場合に、今回の事象に至るかを要素試験等により確認した。フェアリング分離時に生じ**MMHの熱分解や燃焼に至ると想定されるエネルギー源毎に評価した。**

- ①フェアリング分離機構のノッチボルトの破断時に生じる熱い金属端面
 <結果>ノッチボルトの破断時に生じる温度では熱分解反応は発生しなかった。より高い温度や常圧環境※では発熱反応が起きたが、**ゆるやかな反応であり爆発的な反応や強い発光は発生しなかった。**また、フェアリング内にMMHが気体として拡散し、残存する空気と混合した状態から着火した場合についてCFD解析を行った結果(注)、**燃焼が起きる可能性はあるが衛星や搭載構造に働く圧力による荷重は微小であることを確認した。**

<結果>MMHに**衝撃を与えても爆発的な反応や発光は発生しなかった。**

- 以上の結果から、フェアリング分離に伴い生じるエネルギー源では、**構造体を破壊するような爆発的な反応は起きないことが確認され、衛星推進薬の爆発・燃焼は本事象の要因ではないとの評価に至った。**

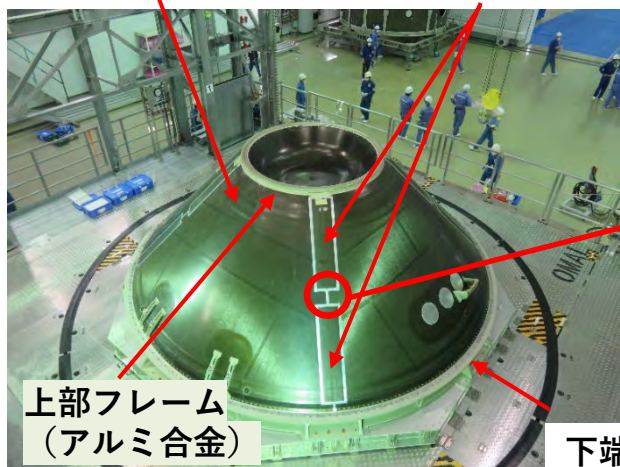
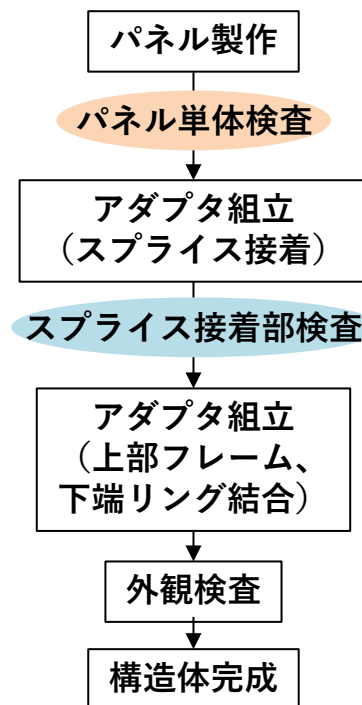
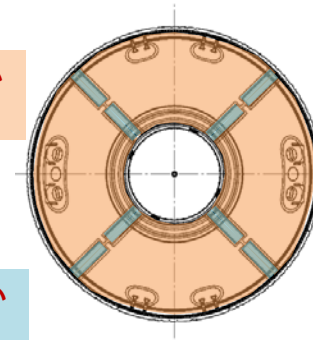
■ PSS内部に製造工程で生じた剥離 (FTA 2.)

- PSSはパネルを4分割で製造した後に、全周結合 (スプライス接着) する製造工程としている (右下図)。
- 製造済の複数のPSSのスプライス箇所近辺(下図○箇所)に打音検査で異音が確認され、代表箇所を切除し調査した結果、**CFRPスキンとアルミハニカムコアが想定を越えて剥離していることを確認** (下中央図)。
- F8の当該部の状況は記録に残っていないが、同様に剥離した状態でフライトに臨んだ可能性が高く、剥離部が破壊の起点となった可能性がある。ここからスキンの局部座屈及び急激な剥離の進展が発生した場合、故障シナリオが説明できる可能性がある。

スプライス(約200×1000mm)
90° ピッチ4位相×上下2×内外2=計16枚

異音箇所の内部

※左記の剥離は、本製造検査工程の流れの中で検出できなかったものでありスプライス接着工程で発生した可能性

製造済みPSSのすべての剥離箇所および接着強度低下範囲を補修し、初期剥離がない状態でフライトに供する案。

PSSパネル結合方式を接着からファスナ結合に変更し、スプライス接着時の熱負荷を排除するとともに、剥離の発生や進展を機械的に防止する案。

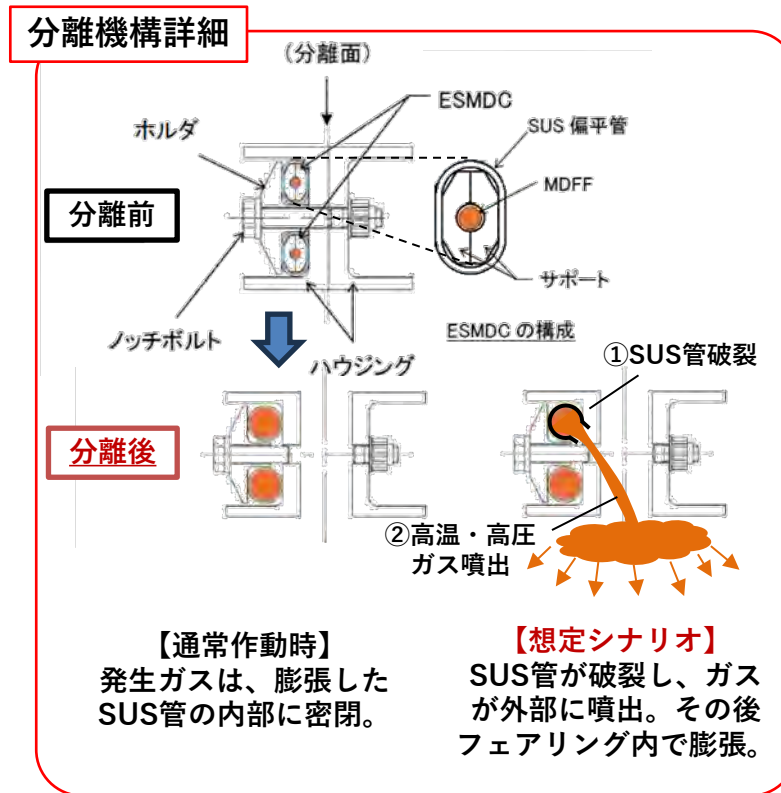
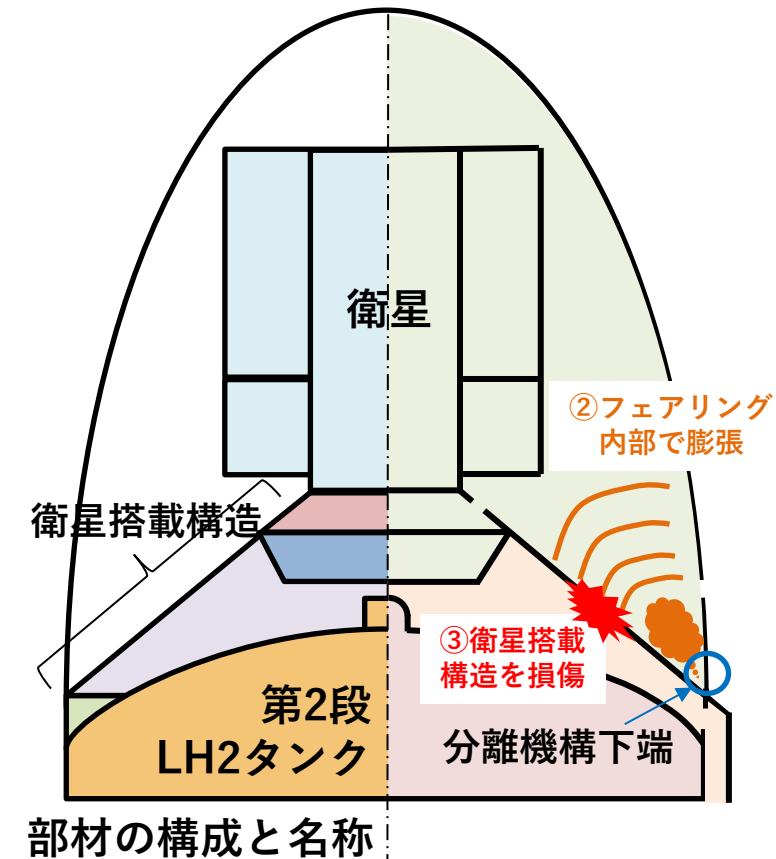
■ 火工品破裂 (No.1)

- フェアリング分離時に作動する火工品からガスが噴出し、ガスによる熱もしくは圧力波が衛星搭載構造に損傷を与え、飛行中の加速度（慣性力）で破壊に至る。

- ① フェアリング分離用火工品が作動した際に、分離機構のSUS偏平管が破裂する。
- ② 破裂したSUS偏平管から、火工品作動時に発生した高温・高圧のガスが噴出し、フェアリング内部空間で急激に膨張する。
- ③ 急激に膨張したガスによる熱もしくは圧力波が、衛星搭載構造に損傷を与え、飛行中の加速度（慣性力）で破壊に至る。

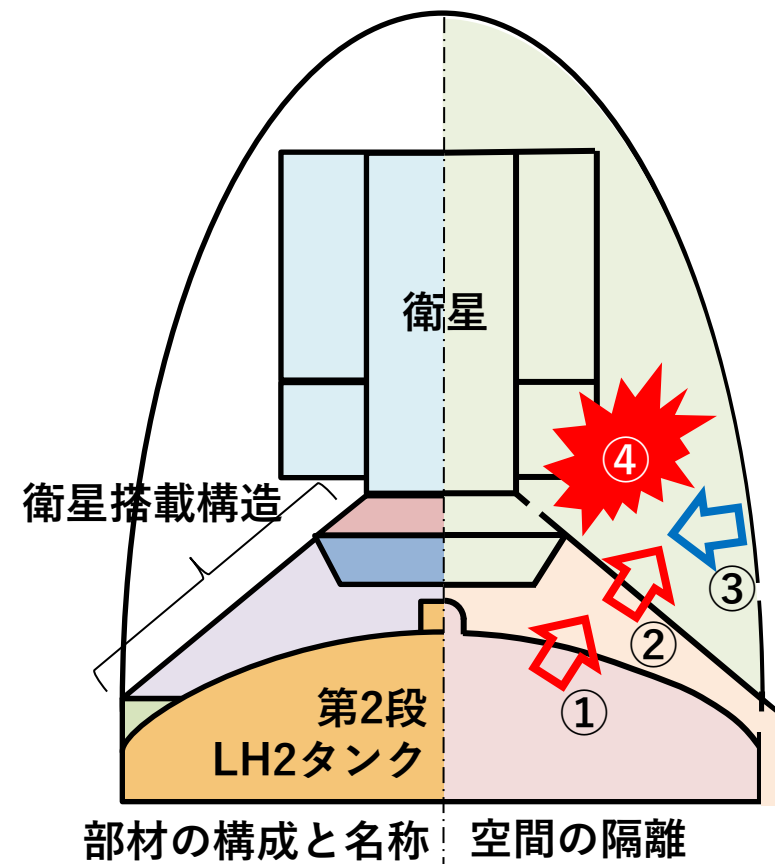
- 搭載燃料などの可燃性のガスがフェアリング内に滞留し、フェアリング分離時の衝撃等により爆発し、発生した圧力波が衛星搭載構造に損傷を与え、飛行中の加速度（慣性力）で破壊に至る。

- ① リフトオフ後に第2段LH2タンクから水素ガスが漏洩する。
- ② 水素ガスが衛星搭載構造のワイヤハーネスの狭小な貫通部を通じてフェアリング内に侵入する。
- ③ フェアリング構造の内部に残っていた空気（酸化剤）がフェアリング内に出てくる。
- ④ 水素ガスと空気（酸化剤）が混合し、フェアリング分離時に破断したノッチボルトの高温部が着火源となり爆発する。発生した圧力波が衛星搭載構造に損傷を与え、飛行中の加速度（慣性力）で破壊に至る。

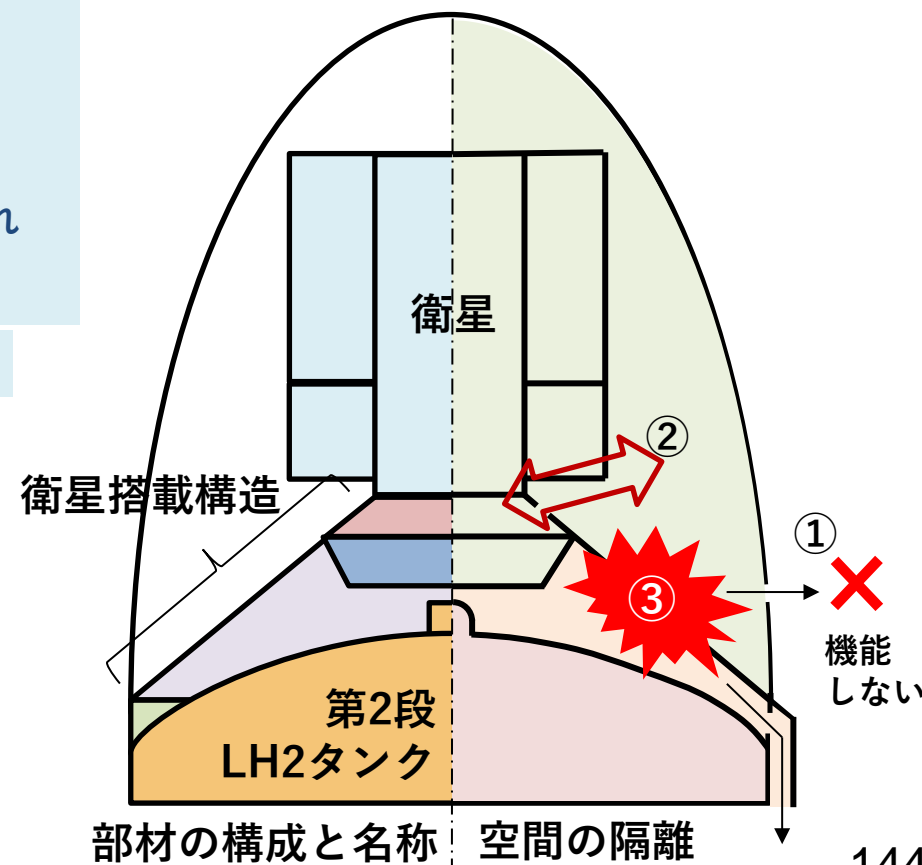
- ① フェアリング内の空気が正常に機外に放出されず、フェアリング内に圧力が残った状態でフェアリングを分離する。
- ② フェアリング開頭に伴い、フェアリング内部の圧力が急激に変化し、内外差圧等により荷重が発生。
- ③ 当該荷重により、衛星搭載構造に損傷を与え、飛行中の加速度(慣性力)で破壊に至る。

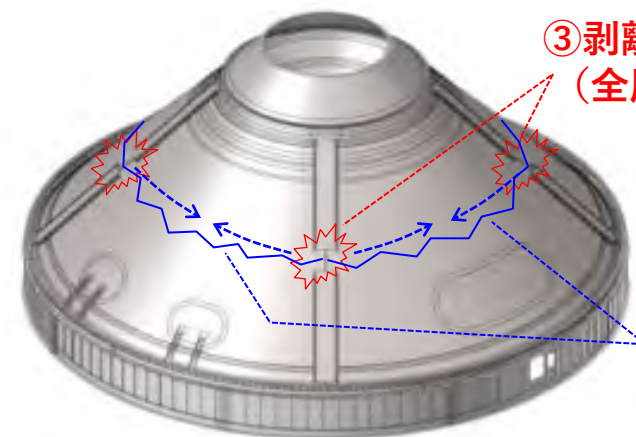
②剥離の進展

- ① PSSのスプライス接着工程にて、スプライス近傍のパネルのスキン/コア間に想定以上の剥離が発生。
- ② フェアリング分離までの1段飛行中は、破壊せず耐荷。ただし飛行中の真空環境等により剥離が徐々に進展（ハニカム内部には最大1気圧の空気が密封されており、フライト用PSSで剥離している箇所の外部を局所的に真空状態にしたところ剥離が部分的に進展することを確認した）。
- ③ フェアリング分離時の衝撃等により、剥離部を起点にスキンの局所座屈および急激な剥離の進展が発生。
- ④ 座屈部の剛性が急激に低下するため荷重再分配により連鎖的に座屈が一気に進展し、構造全周が座屈。
- ⑤ 全周座屈したPSSは衛星の慣性力を支えられず、剥離部を境に上下に分割され、PSS上部が衛星とともにLH2タンク側に落下。

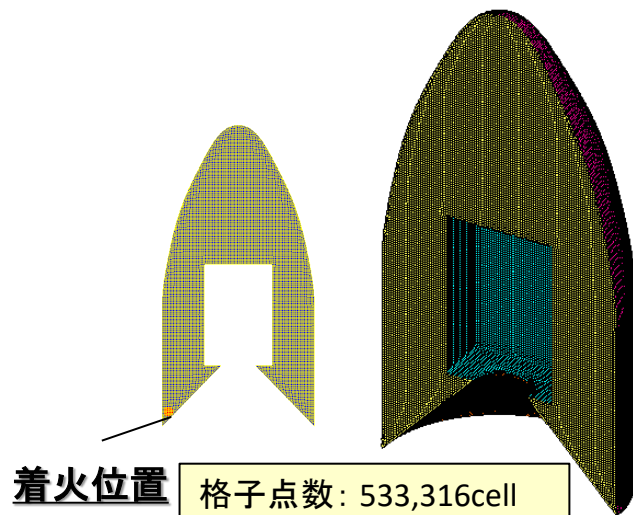
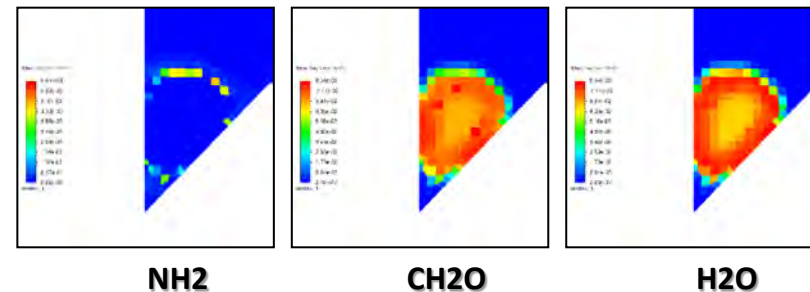
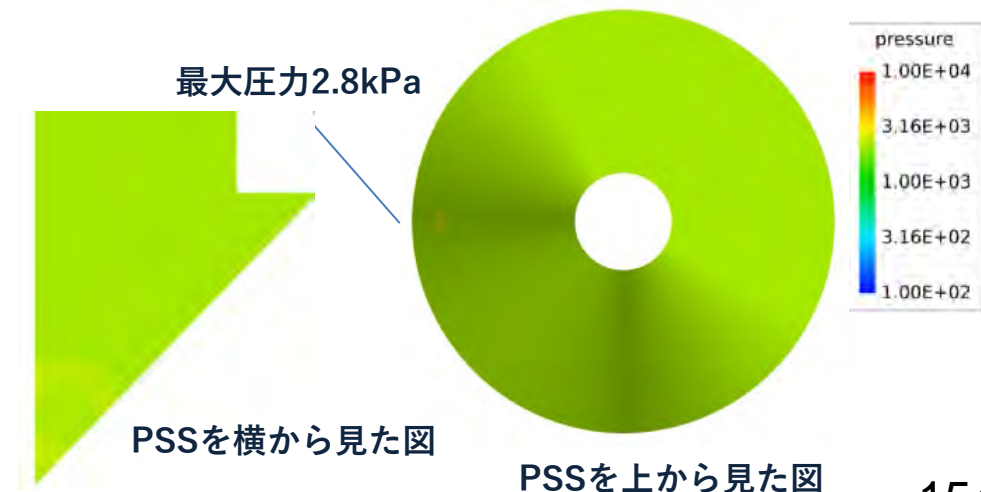
(参考) フェアリング内MMH-空気予混合燃焼のCFD解析結果

- 着火位置では燃焼により圧力が一時上昇するが、膨張と共に周囲の圧力に減衰していく。
- フェアリング内のガスは反応と共に温度上昇するが、ほとんど膨張しない。
- 安全側の仮定として、最初に圧力が上昇するPSS表面に発生する最大圧力2.8kPaが減衰せず、衛星構体側面（面積：約8.2m²）に作用するとした場合に発生する横方向荷重は23kN程度。
- これはPSSを破壊するために必要な横方向荷重より1桁小さいことから、MMHがフェアリング内に漏洩して気化し、残留空気と混合して燃焼することは、PSS損傷の直接要因にはなり得ないと評価できる。
