H3 ロケット 8 号機打上げ失敗の原因究明に係る
調査・安全小委員会 中間報告書
(案)

令和 8 年 4 月 21 日
科学技術・学術審議会
研究計画・評価分科会
宇宙開発利用部会
調査・安全小委員会

別添 H3 ロケット 8号機打上げ失敗原因究明状況
(「調査・安全小委員会 (第 62 回) 資料 62-1」を一部修正)

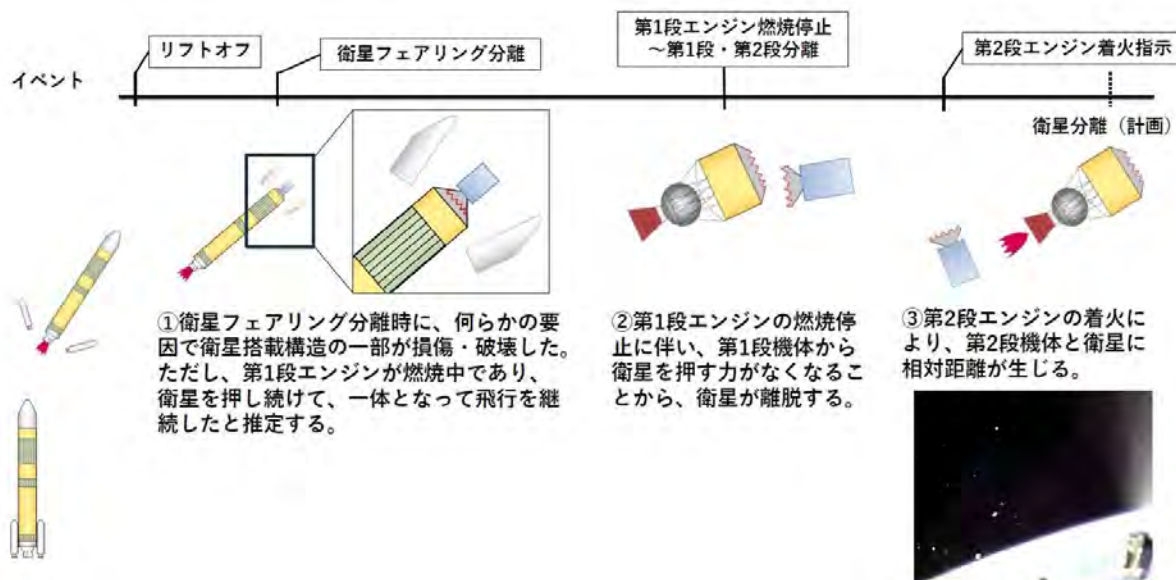
図 2-1 H3 ロケット 8 号機の飛行状況

画像・映像を含むフライトデータの分析結果から、衛星フェアリング分離以降の飛行状況は図 2-1 に示すものであったと考えられる。

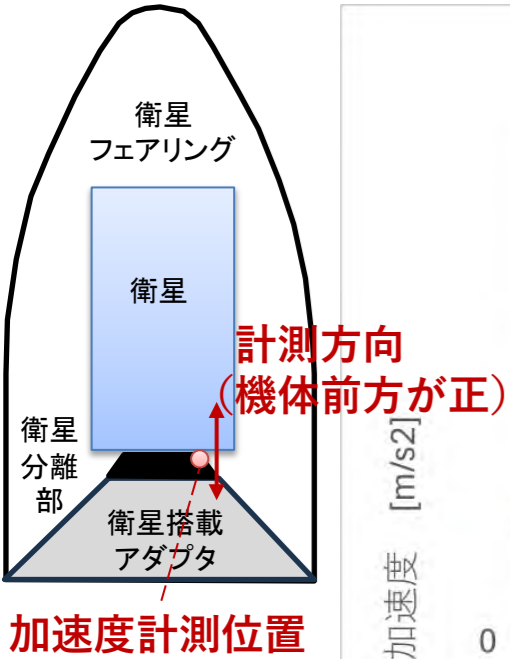
特徴②：構造物が複数回衝突し、その後減衰した事象と推定されることから、**起点となった特異事象発生時に衛星搭載構造は大きく破損し、これはその後二次的に発生した事象と考えられる。**

特徴①：分離衝撃の後にもう1回加速度のピークが見られ、その後も加速度の変動が大きい状況が継続するため、この領域が**起点となった特異事象**であると考えられる。

フェアリング分離用火工品点火直後の分離衝撃による応答は、従来号機と同等であり正常。

起点となった特異事象
(次ページにこの範囲前後の拡大図を示す)

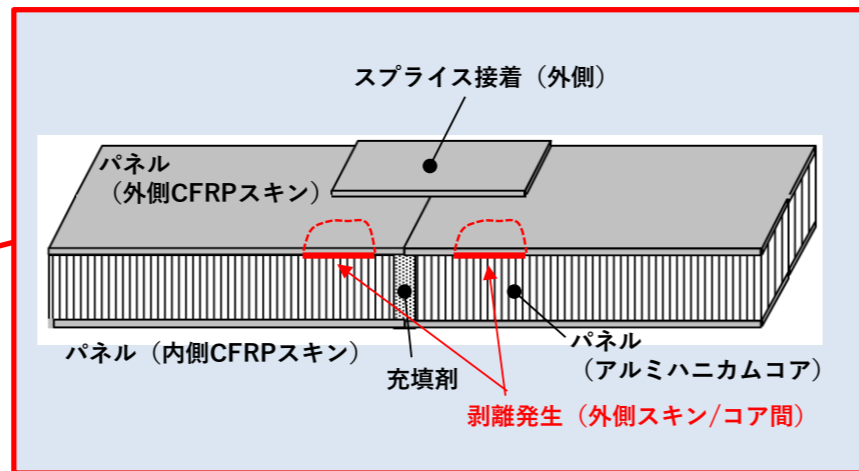
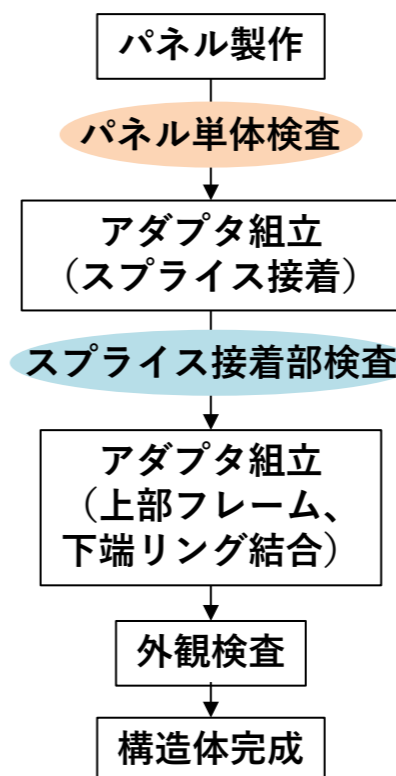
衛星搭載アダプタ(PSS)

- PSSはパネルを4分割で製造した後に、全周結合 (スプライス接着) する製造工程としている (右下図)。
- 製造済の複数のPSSのスプライス箇所近辺(下図○箇所)に打音検査で異音が確認され、代表箇所を切除し調査した結果、**CFRPスキンとアルミハニカムコアが想定を越えて剥離していることを確認** (下中央図)。
- F8の当該部の状況は記録に残っていないが、同様に剥離した状態でフライトに臨んだ可能性が高く、剥離部が破壊の起点となった可能性がある。ここからスキンの局部座屈及び急激な剥離の進展が発生した場合、故障シナリオが説明できる可能性がある。

パネル (円周方向4分割)
(CFRPスキン/アルミハニカムコア)

スプライス(約200×1000mm)
90° ピッチ4位相×上下2×内外2=計16枚

異音箇所の内部

※左記の剥離は、本製造検査工程の流れの中で検出できなかったものでありスプライス接着工程で発生した可能性

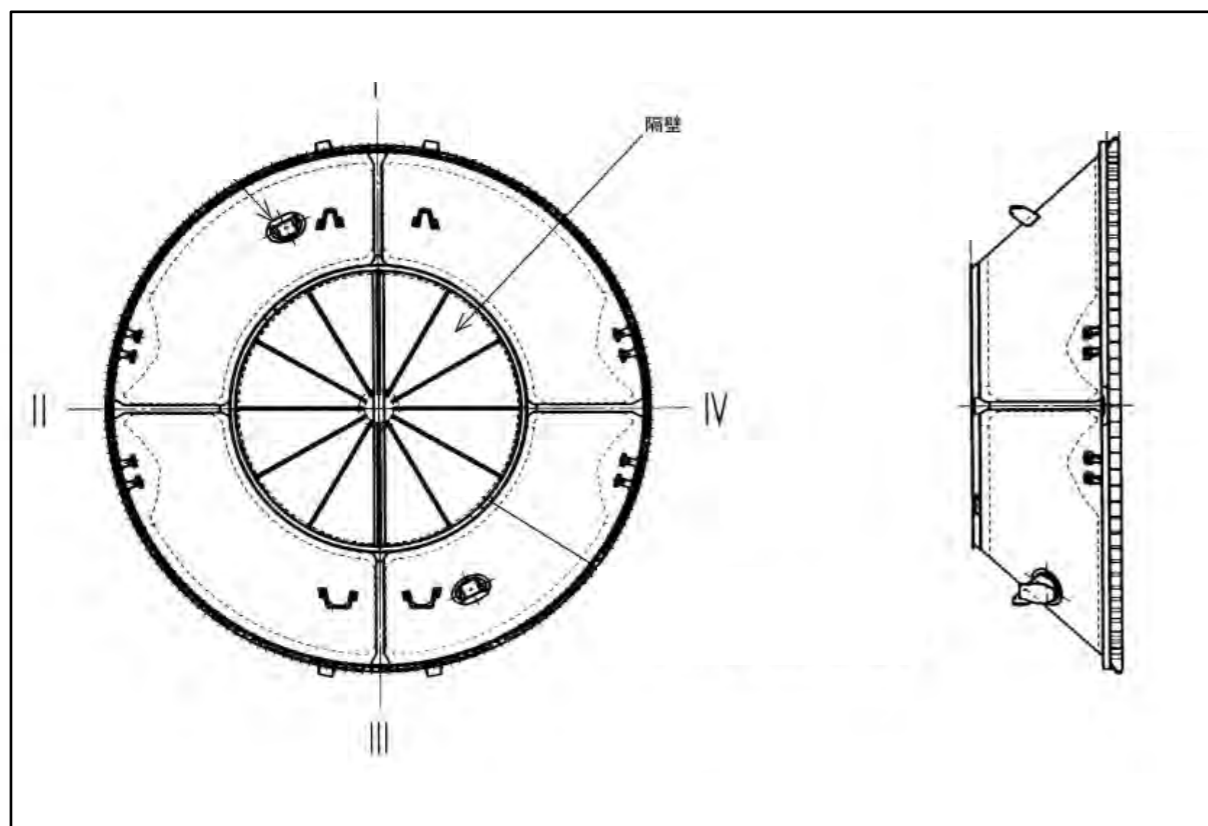
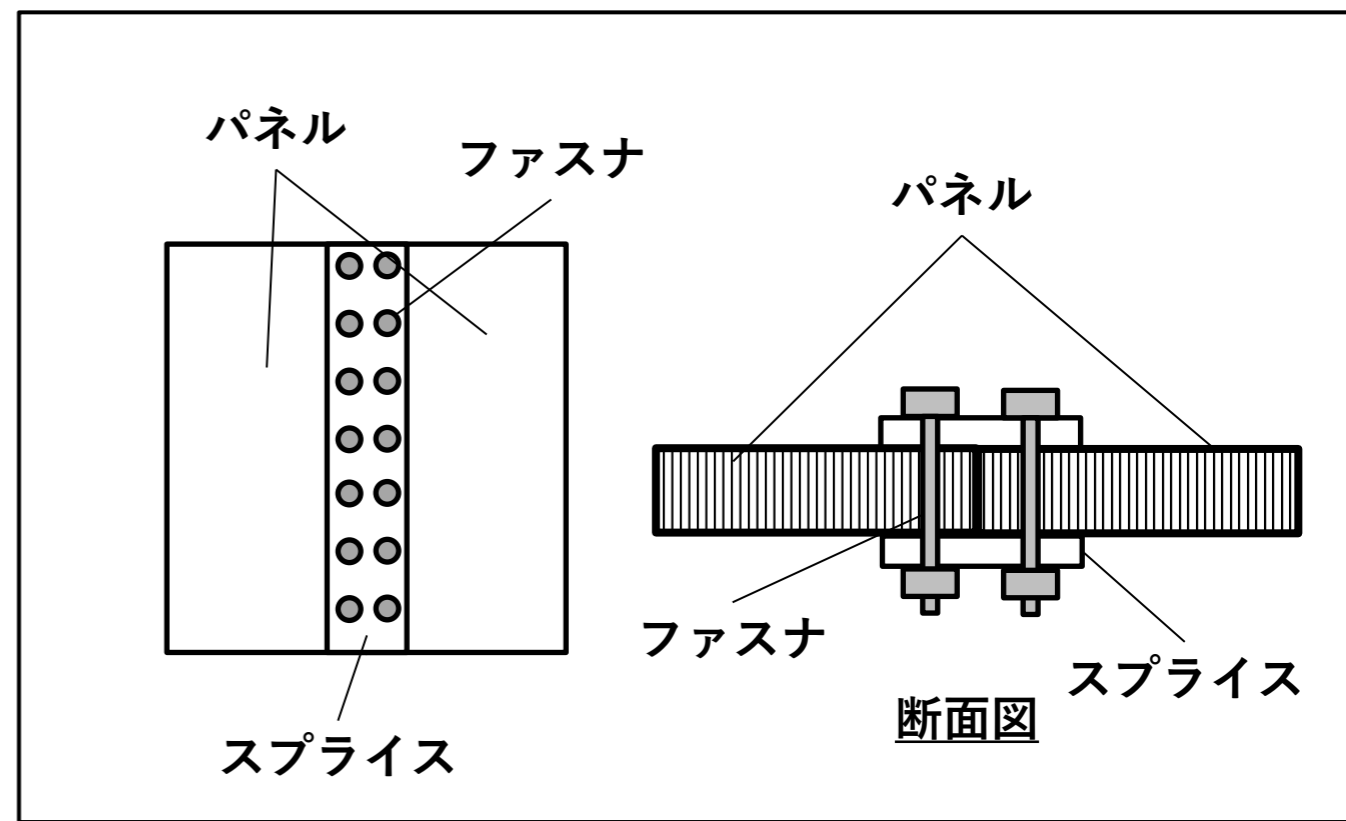
H-IIA用PSSのスプライス部概要

- CFRPスキン・アルミハニカムサンドイッチパネル構造であることは共通。ただし、CFRP材料は異なる。
- パネルスプライスは、H-IIAではファスナ結合であったが、H3で接着結合に変更（H-IIA用PSSのスプライスを下図に示す）。
- 主構造寸法（直径・高さ）、バルクヘッド形状や材質、上端/下端リングとの結合部等は設計条件に応じ変更。

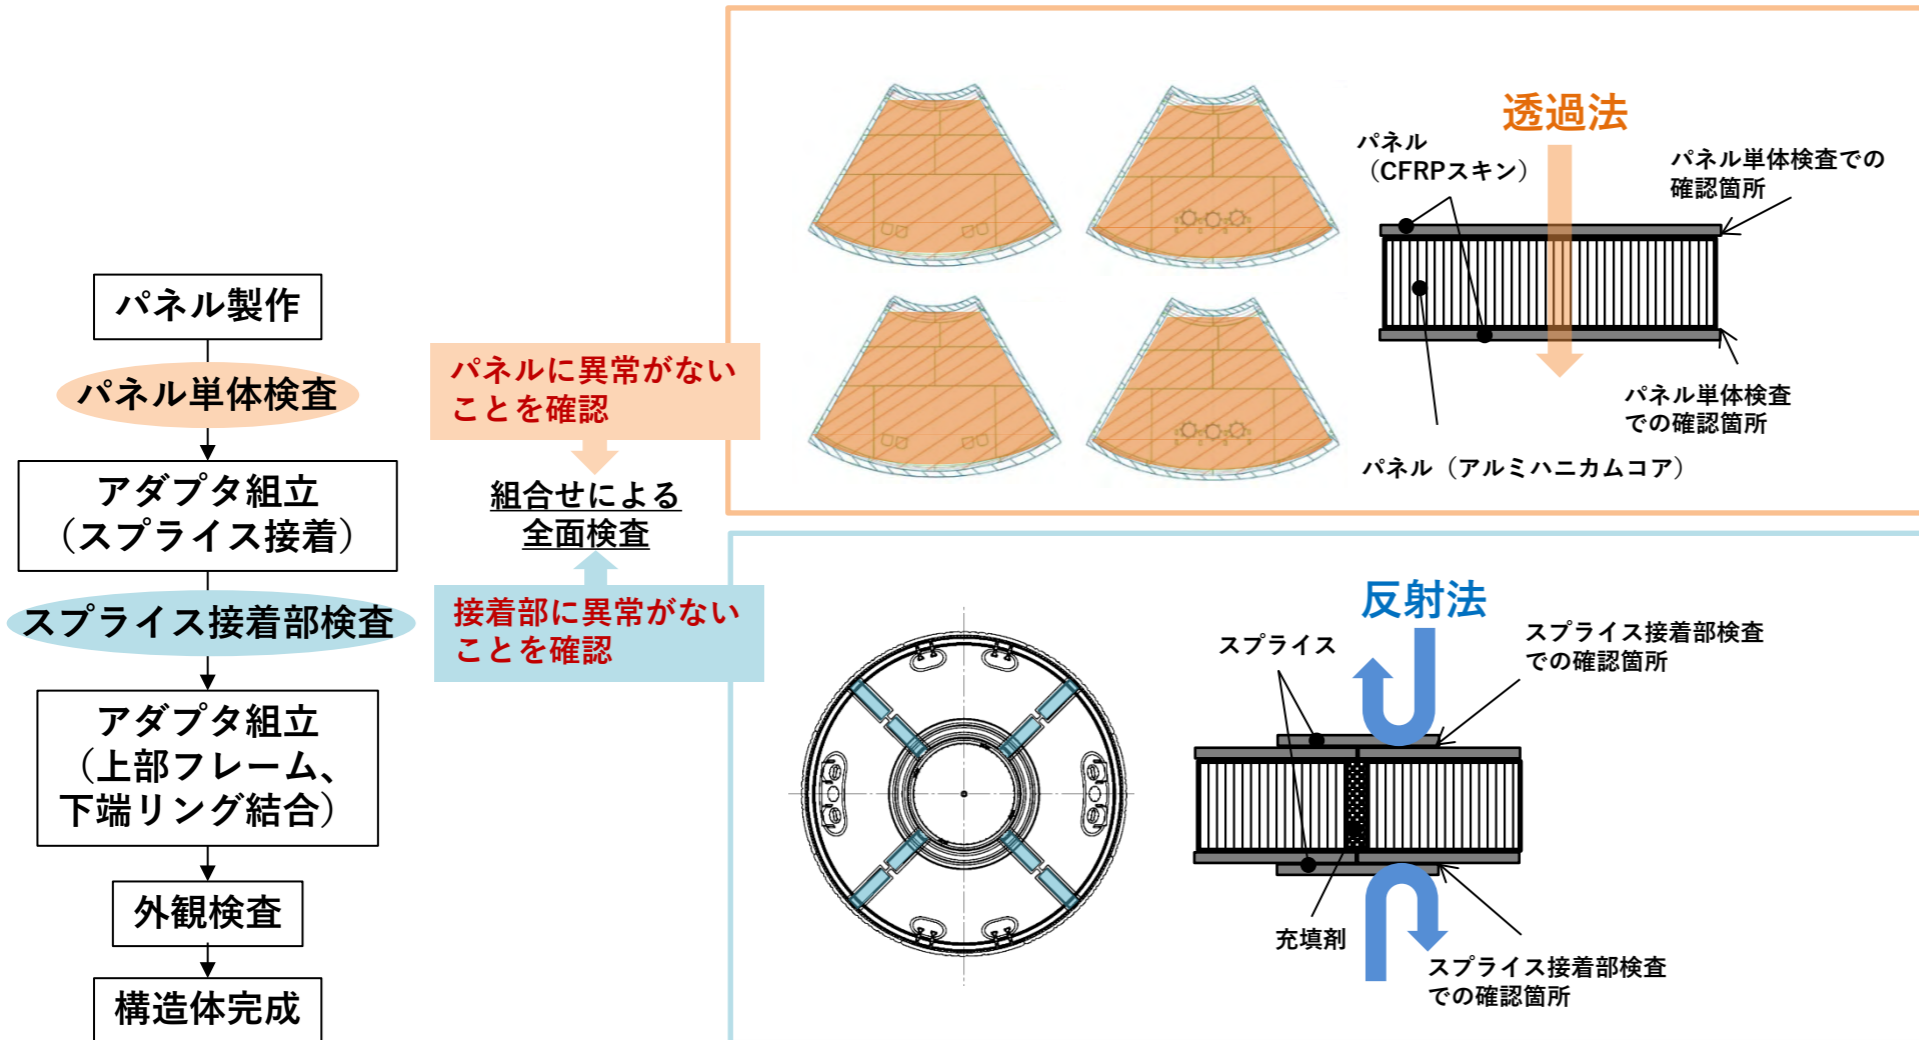
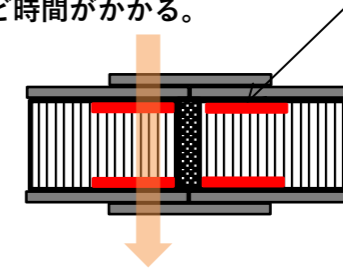
PSSの製造検査工程概要

透過法:
複数の界面があるので、欠陥箇所の切り分けなど時間がかかる。
従来パネル単体検査で確認範囲、本事象を受け追加調査が必要

超音波探傷検査 (透過法) による追加詳細調査を実施した範囲 (スプライス下)

打音検査にて剥離を検出した範囲 (スプライス間)

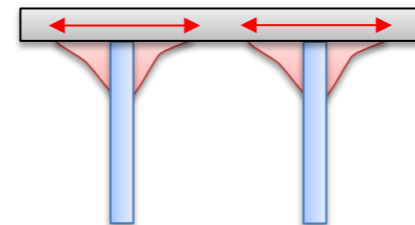
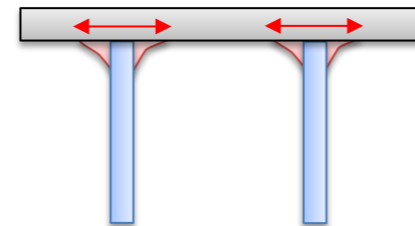
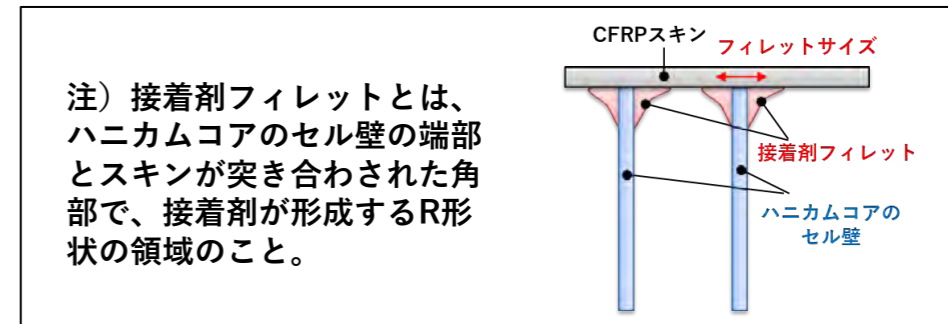
前ページで示したスプライス下に見つかった剥離の発生箇所は、ハニカムコアの継ぎ目等 (下図) に限定されることが判り、パネルに剥離が発生したメカニズムはスプライス間とは異なり、以下の通りと推定した。

- ハニカムコアの継ぎ目等の部位は、パネル成型を円滑に行うために内部構成に違いがある。
- この違いが影響し、この部位の接着剤フィレットが薄くなり接着強度が相対的に小さい。さらにスプライス接着時の加温によるコア内空気膨張に伴うスキンの引き剥がし力により剥離が発生した。

スプライス下
かつ
ハニカムコア継ぎ目

ハニカムコア
継ぎ目

フィレットサイズが大きく
十分な接着強度を確保

ハニカムコアの継ぎ目等
フィレットサイズが小さく
接着強度も相対的に小さい

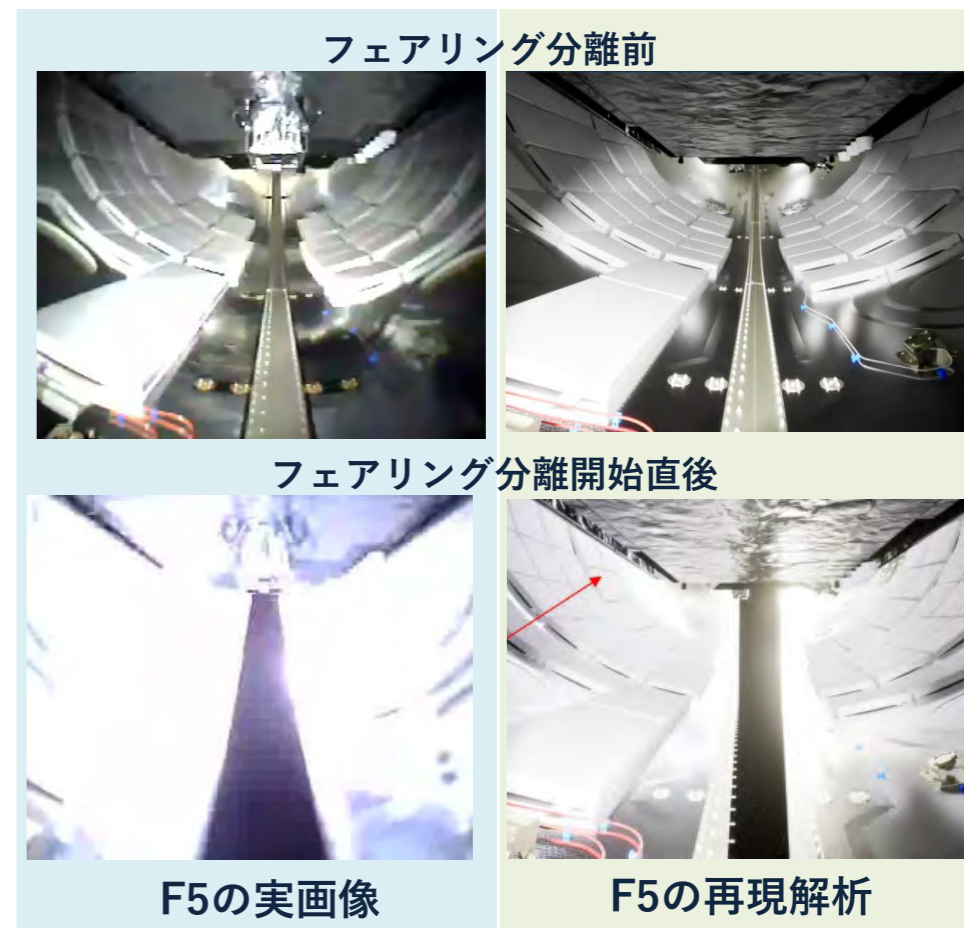
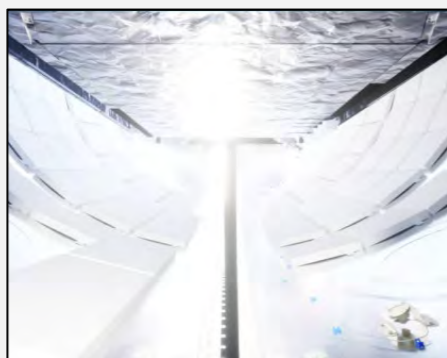
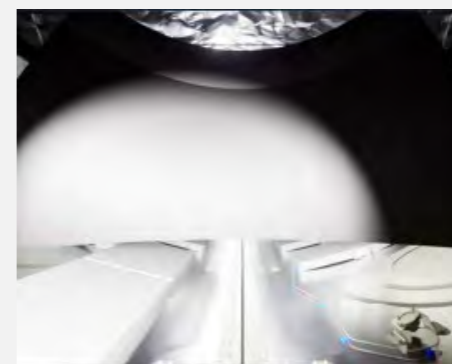
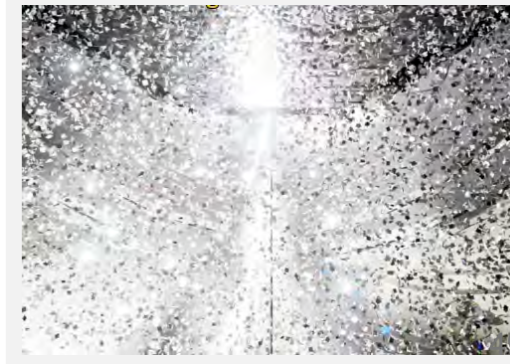
- ・フェアリング内の衛星や機装品、フェアリング外の太陽や地球 (太陽光を反射するアルベド) をモデル化し、正常な打上げであったF5の実画像を再現できるように、材質や光源をチューニングしたモデルを作成した。
- ・地球からの反射光が若干弱いものの、**カメラに映る対象物の質感や見え方などを再現**させることができる。
- ・F8の再現解析として前述したシナリオに①沿ったガス (霧) を生じさせたケースでは、**ガス (霧) の濃度に応じて画面全体が白飛びする映像となる**ことを確認した。
- ・一方、②構造体や③細かな飛散物がカメラ前に出てきたケースでは白飛びは再現されないことを確認した。

①ガスのケース

ガス (霧) なし

ガス (霧) 濃度中

ガス (霧) 濃度高

②パネルにライトが反射

③細かいアルミの飛散

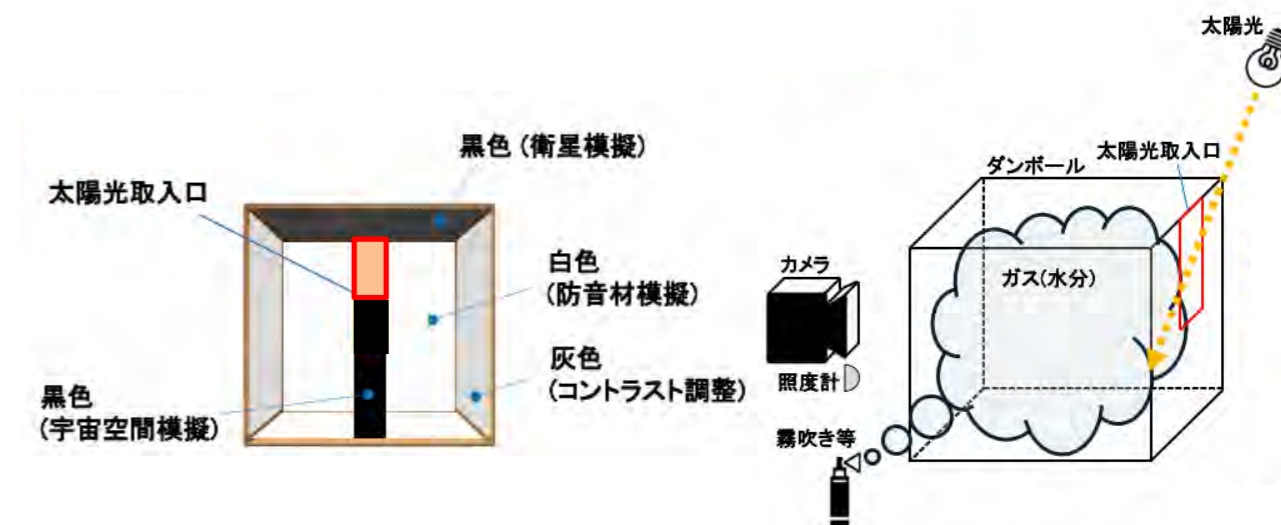
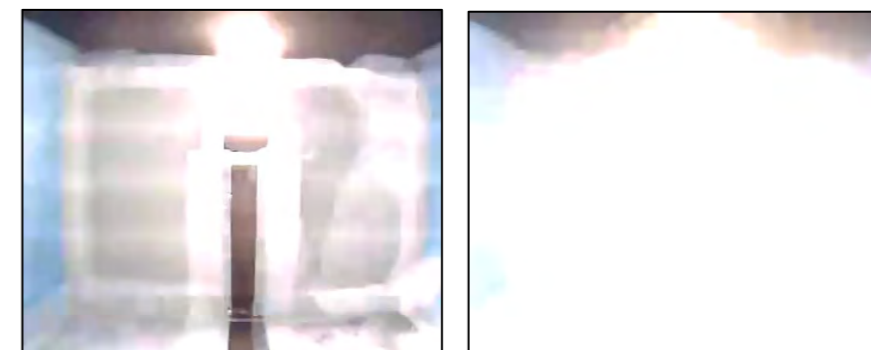
試験コンフィギュレーション

一方で、ガスのない状態では太陽光が入射する部分は白飛びするものの散乱はしないため、白飛びは広がらなかった。

以上から、ガス (霧) に太陽光等が入射し散乱することにより、広い範囲で白飛び映像となり得ることを確認した。

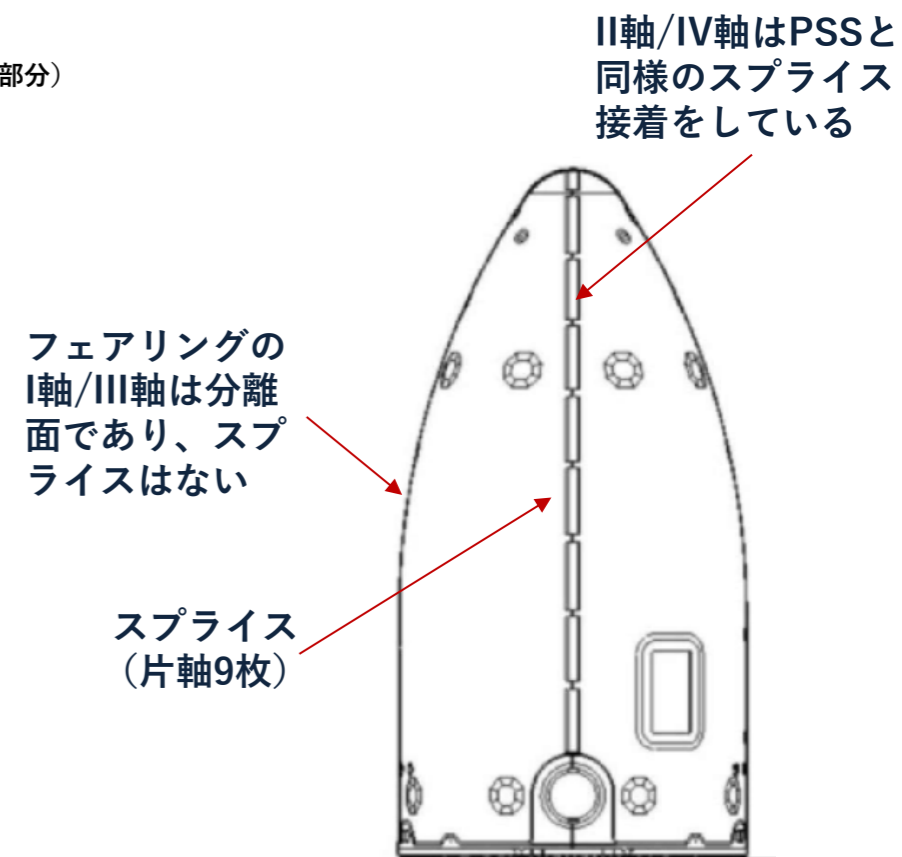
フェアリング **スプライス下**
(スプライス接着部の下に位置する部分)

- PSSと同様にスプライス接着工程を実施しているフェアリングについて、水平展開として剥離の有無の確認を実施
- フェアリングはアクセス性や断熱材の貼り付け状況などの制約があり、フライトに近いものから順次点検している。
- 調査の結果、PSSで大きな剥離が生じていたスプライス間に剥離は検出されていない。一方、スプライス下には工程再現試験において、PSSと同様に小規模な剥離が確認された。発生メカニズムおよび処置について次ページに示す。

- フェアリングのアルミハニカムコアの**大部分は水没仕様**であることから、スプライス接着時にハニカムコアの温度が上がっても、**内部の空気が外に抜け、スキンを剥がす荷重が発生しない**ことが、PSSで発生しているスプライス間の剥離がフェアリングでは発生していない理由と評価している。
- 一方、実機の検査と並行して、製造中のパネルを用いたフェアリングのスプライス接着時の状況を再現する試験を実施したところ、スプライス接着前の乾燥のための1回目の加温後のタッピング検査にて、**スプライス下の数か所に異音**を確認した。スプライス部は部分的にPSSと同様に**空気の抜けないハニカムコア**を使用し、ハニカムコアの継ぎ目等のある箇所がある。剥離しているのは当該箇所のみであることから、この剥離は**PSSのスプライス下の剥離と同じメカニズム**により発生したと評価している。
- 加温時の温度分布を確認したところ、PSSと同様に**スプライス間の温度が想定以上となっている**ことを確認したが、大部分を占める**水没仕様の範囲には剥離や接着強度の低下がない**ことを確認済みである。剥離の発生はPSSと類似設計の箇所に限定され、面積も小さいことから、**標準的な手順による補修でフライトに供することが可能と評価している**。

- 製造済みのフライト用のフェアリングについても同様のプロセスで製造しており、剥離が生じている可能性があることから、**スプライス部全体を追加点検し、剥離が生じている箇所は補修を行う（当面全数点検）**。
