科学技術・学術審議会  
研究計画・評価分科会  
宇宙開発利用部会  
(第 105 回) 2026.4.22

H3 ロケット 8 号機打上げ失敗の原因究明に係る  
調査・安全小委員会 中間報告書  
(案)

令和 8 年 4 月〇〇日  
科学技術・学術審議会  
研究計画・評価分科会  
宇宙開発利用部会

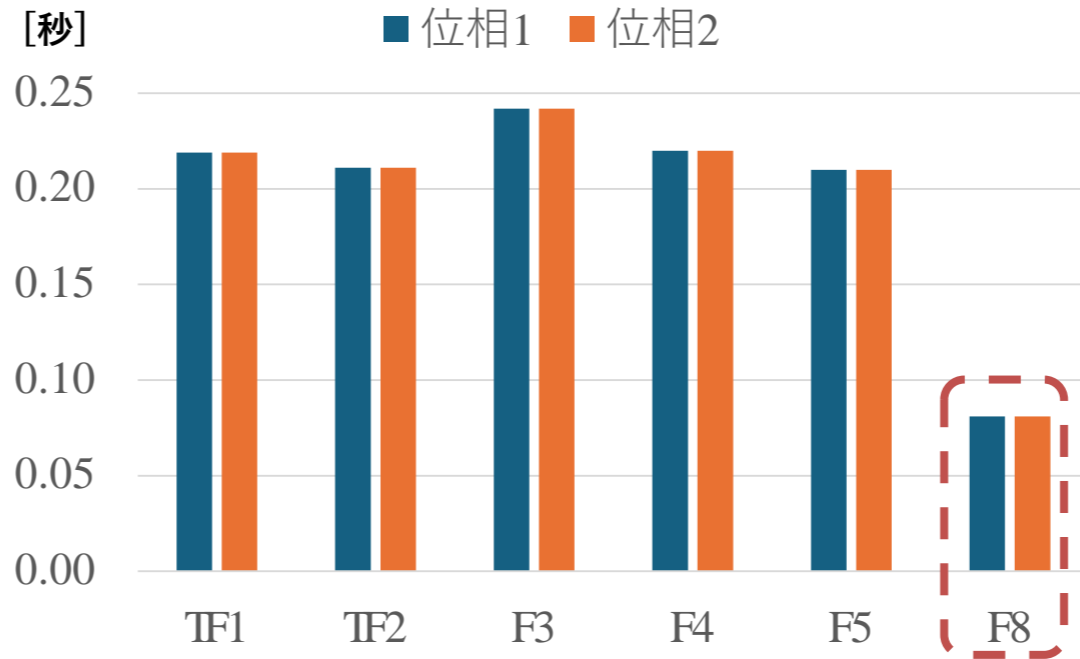
分離用火工品点火～フェアリング分離検知までの時間

- フェアリング分離検知は、フェアリング側に片端が固定されているワイヤーでQDコネクタを引き抜くことにより、電気回路の抵抗値が変わることによって検知している。
- ①～③までの時間を他号機と比較すると、**8号機は早く分離検知**をしている。2位相で計測している両方で早く検知。
- フェアリング分離検知が通常より早いことは**開頭挙動が早くQDコネクタを引き抜いたか、もしくはQDコネクタから収録装置までのハーネスが断線したか**両方の可能性がある。

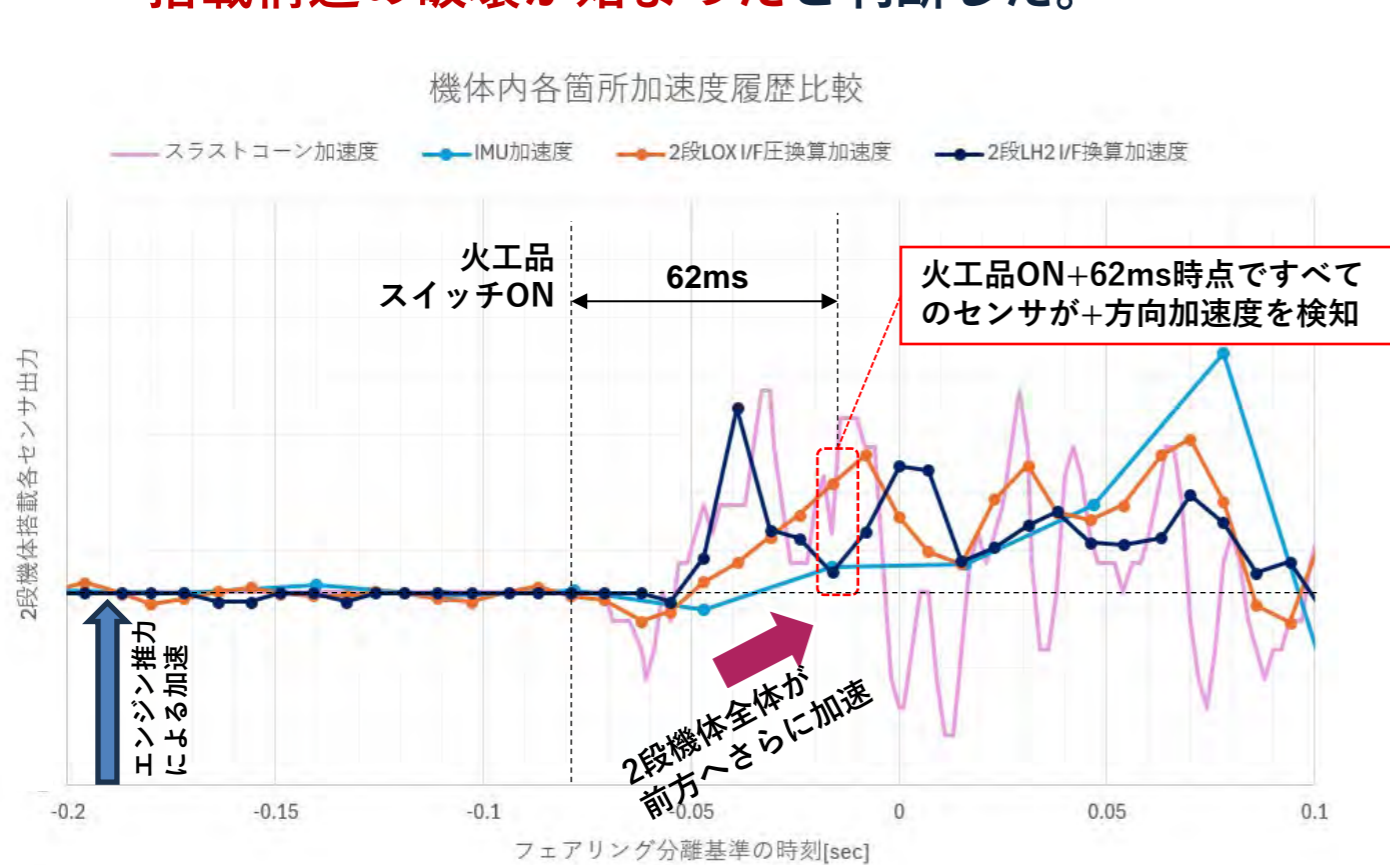
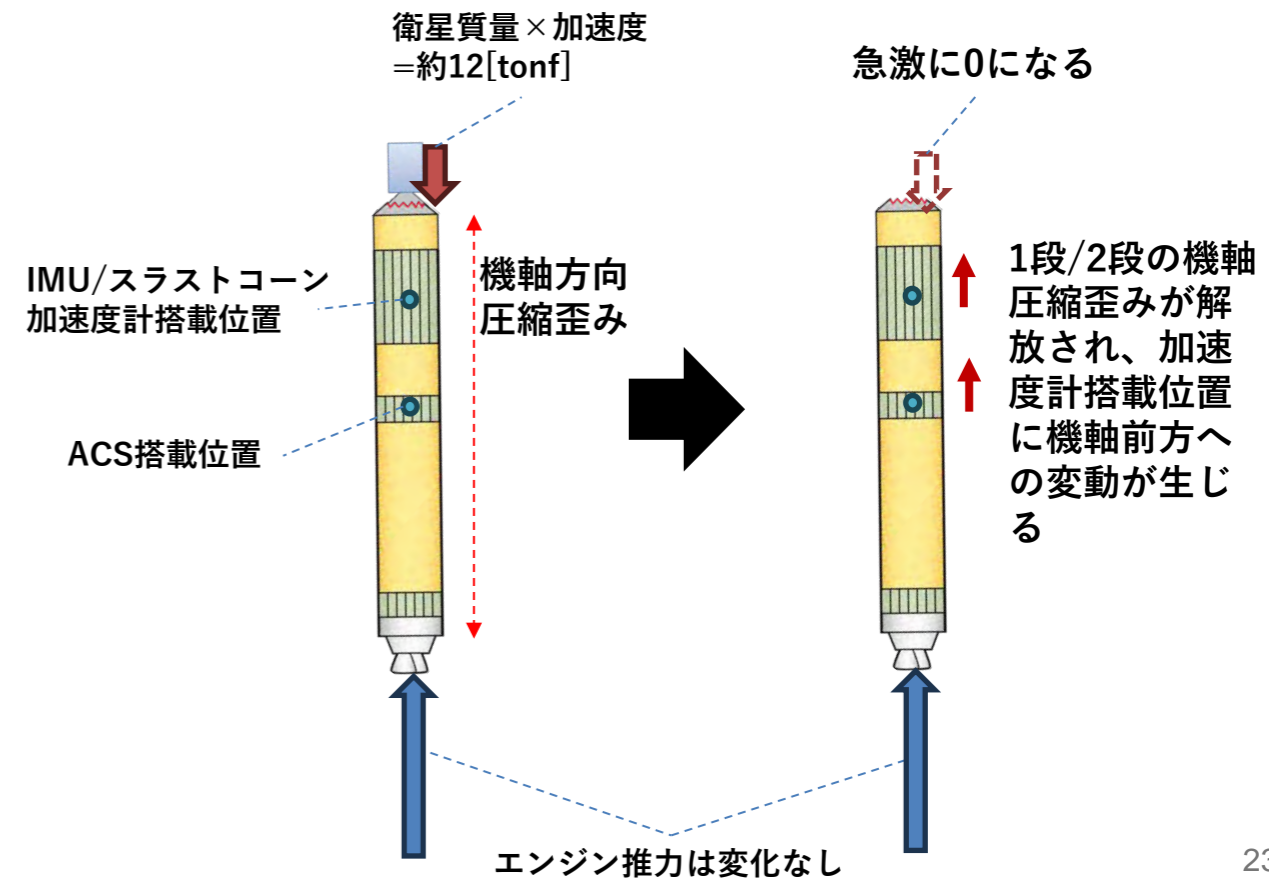
- フライトデータのうち、衛星分離部加速度以外の機体内各センサの挙動から、火工品スイッチONから遅くとも62[msec]までに、2段機体の機軸前方への加速度が増加し始めていることを確認。
- 機軸前方加速に関する原因分析の結果、これは衛星質量を支えることで生じる機軸方向圧縮歪みが（衛星搭載構造破壊により）瞬時に解放された結果であり、遅くとも火工品スイッチON+62[msec]までに衛星搭載構造の破壊が始まったと判断した。

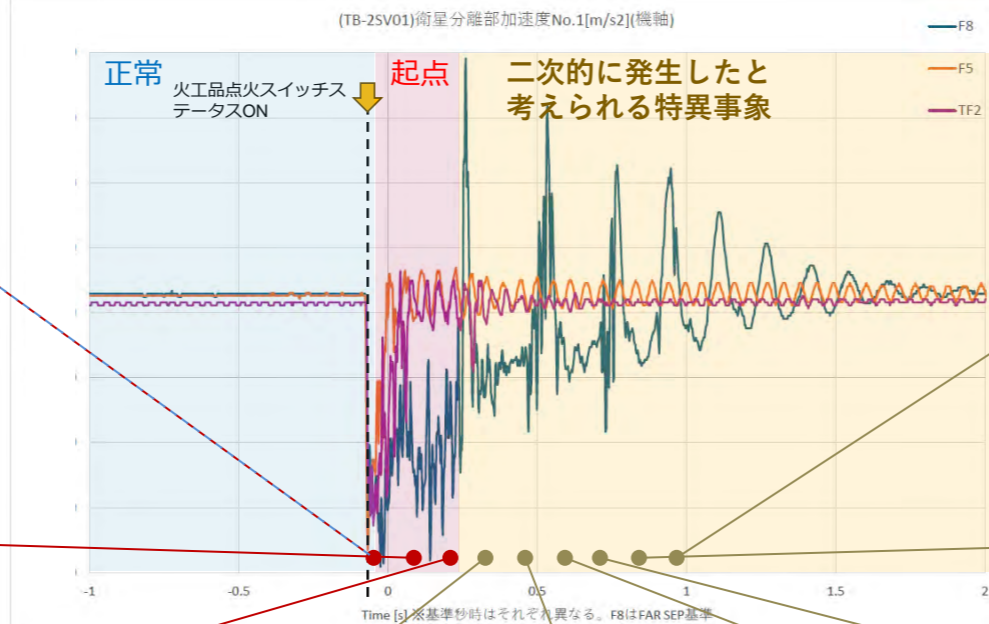
起点となった特異事象の前後のフェアリング分離画像の特徴的な挙動を示す。（15枚/秒の画像を1つ置きに表示）

衛星のパネルが外れている

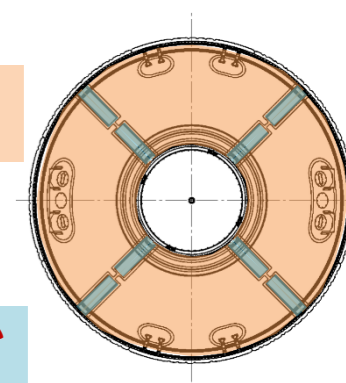
PSSの製造検査工程概要

※左記の剥離は、本製造検査工程の流れの中で検出できなかったものでありスプライス接着工程で発生した可能性

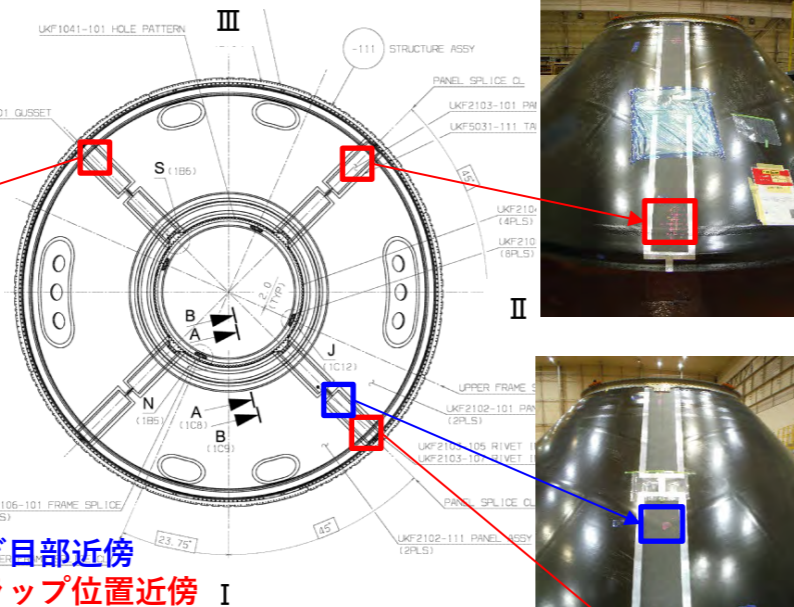
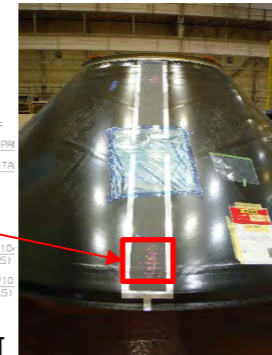
【スプライス下の剥離発生箇所】

- スプライス接着工程で加温されたスプライスの中のスキン/コア間で剥離が発見されたことから、同じく熱影響を受けていると考えられるスプライス下のスキン/コア間の状況を確認するため、**製造済みのPSS1式**に対して、通常工程のスプライス部の検査では適用していない**透過法の超音波探傷検査による詳細調査※**を実施したところ、下図の**4箇所**に計**6個**の**スキン/コア間の剥離**を検出した。
- スプライス下の接着時の温度は規定温度に制御できていることから、この剥離は、過加熱により発生したと考えられるスプライス間の剥離とは**異なるメカニズム**で発生していると考えられる。剥離発生箇所は、ハニカムコアの継ぎ目部の近傍等に限られることから、この特異性にも着目して剥離のメカニズムを検討中。

製造済みPSS×5式のうち  
1式の調査が完了 (本図)  
残りのPSSは継続調査中。

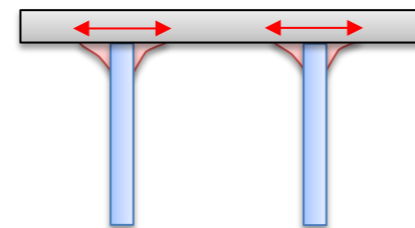
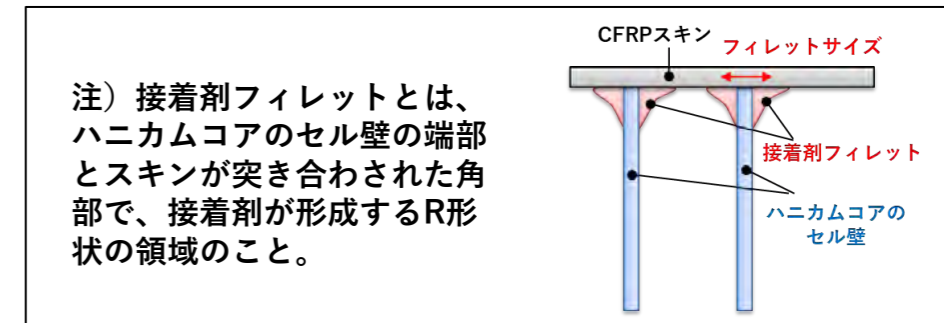
前ページで示したスプライス下に見つかった剥離の発生箇所は、ハニカムコアの継ぎ目等 (下図) に限定されることが判り、パネルに剥離が発生したメカニズムはスプライス間とは異なり、以下の通りと推定した。

- ハニカムコアの継ぎ目等の部位は、パネル成型を円滑に行うために内部構成に違いがある。
- この違いが影響し、この部位の接着剤フィレットが薄くなり接着強度が相対的に小さい。さらにスプライス接着時の加温によるコア内空気膨張に伴うスキンの引き剥がし力により剥離が発生した。

スプライス下  
かつ  
ハニカムコア継ぎ目

フィレットサイズが大きく  
十分な接着強度を確保

ハニカムコアの継ぎ目等  
フィレットサイズが小さく  
接着強度も相対的に小さい

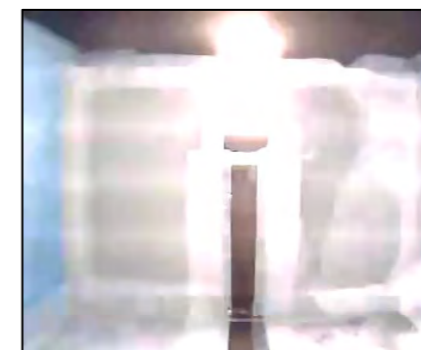
- ・ PSSの破壊により、PSSのハニカムコア内の湿り空気が、ほぼ真空のフェアリング空間内に放出された状態を想定し名古屋大学の**衝撃波管を用いて再現試験を実施。**
- ・ 高压室側に湿り空気、低压室側をほぼ真空として、衝撃波管で破膜直後に霧が発生するかを確認。
- ・ 絶対湿度を約7~15g/m<sup>3</sup>の範囲で変化させると、霧の濃度や継続時間に多少の違いはあるが、いずれの場合も**霧が発生。**
- ・ 代表例として前頁の中間ケースの条件に相当する画像を右図に示す。**霧の発生により画角外のランプ光で散乱し、白飛びが発生しうることを確認した。**

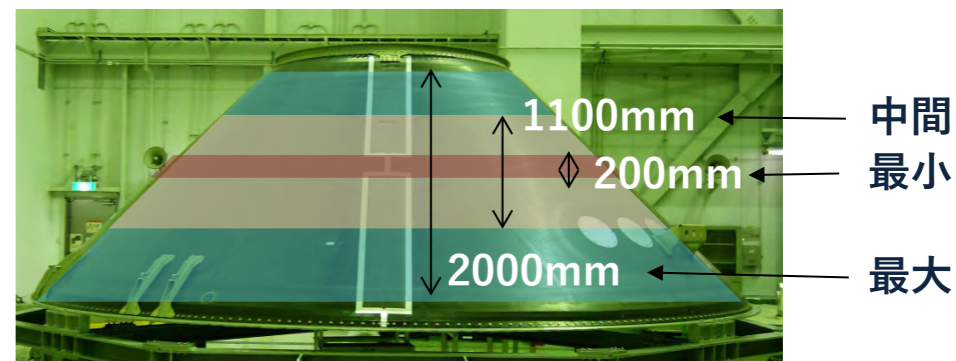
PSSのハニカムパネルの損傷により生じる霧を含んだガスの量について、いくつかの前提のもと評価を実施し、解析との比較を実施。

ケース	条件	温度	相対湿度	絶対湿度
最大	夏期	30°C	70%	21.3g/m <sup>3</sup>
中間	中間	23°C	60%	12.4g/m <sup>3</sup>
最小	冬期	5°C	65%	4.4g/m <sup>3</sup>

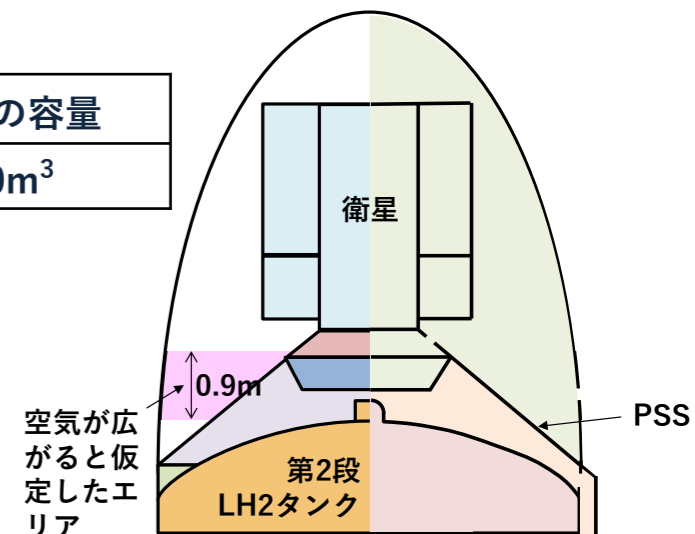
構造破壊の後に真空中への拡散であり、一概に設定できないが、あるタイミングで図中の赤いエリアに広がると仮定して評価する。

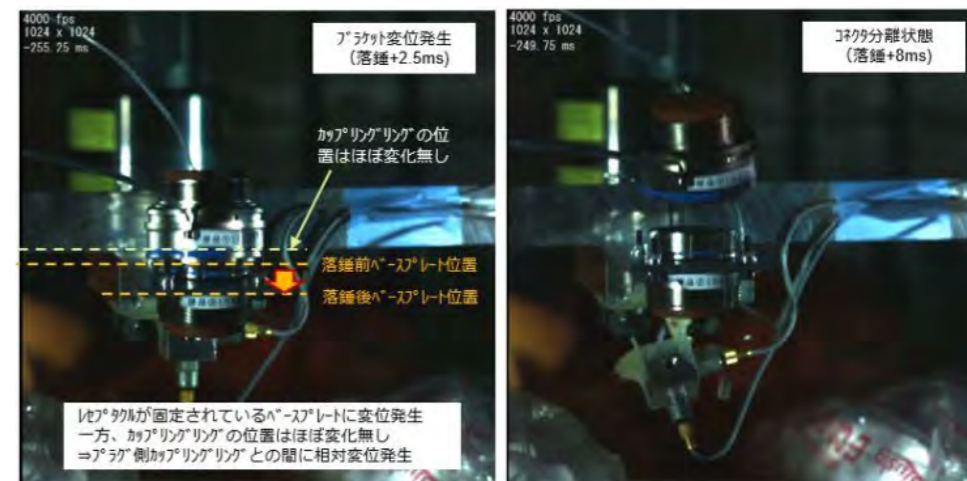
コネクタ分離のメカニズム

以上から、F8ではPSSの構造破壊により、QDコネクタブラケットに瞬間的な変位が発生してコネクタのロック機構が外れ、QDコネクタが離脱したことにより早期に分離検知した可能性が高いと評価した。

コネクタブラケット/コネクタ全体の瞬間的な変位に  
カップリングリングが追従できず、相対変位により  
ボールロック機構が外れることによると評価
