H3 ロケット 8 号機打上げ失敗の原因究明に係る  
調査・安全小委員会 中間報告書

令和 8 年 4 月 22 日  
科学技術・学術審議会  
研究計画・評価分科会  
宇宙開発利用部会

別添 H3 ロケット 8号機打上げ失敗原因究明状況  
(「調査・安全小委員会 (第 62 回) 資料 62-1」を一部修正)

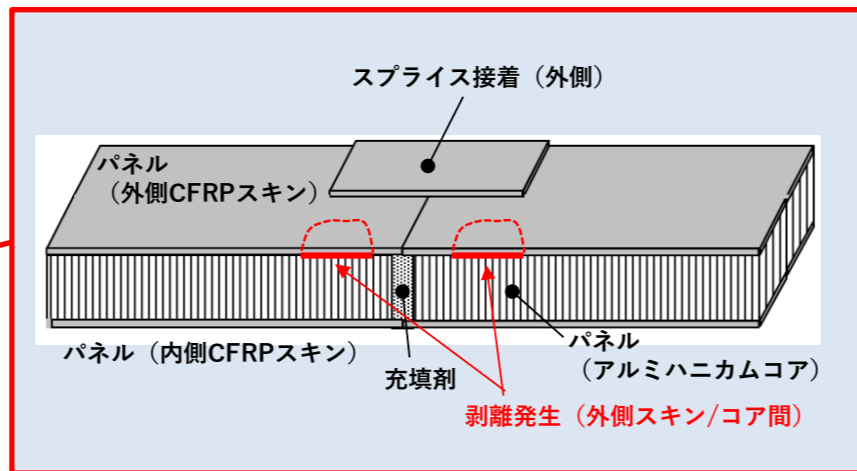
異音箇所の内部

- PSSはパネルを4分割で製造した後に、全周結合 (スプライス接着) する製造工程としている (右下図)。
- 製造済の複数のPSSのスプライス箇所近辺(下図○箇所)に打音検査で異音が確認され、代表箇所を切除し調査した結果、**CFRPスキンとアルミハニカムコアが想定を越えて剥離していることを確認** (下中央図)。
- F8の当該部の状況は記録に残っていないが、同様に剥離した状態でフライトに臨んだ可能性が高く、剥離部が破壊の起点となった可能性がある。ここからスキンの局部座屈及び急激な剥離の進展が発生した場合、故障シナリオが説明できる可能性がある。
