H3 ロケット 8 号機打上げ失敗の原因究明に係る
調査・安全小委員会 中間報告書

令和 8 年 4 月 22 日
科学技術・学術審議会
研究計画・評価分科会
宇宙開発利用部会

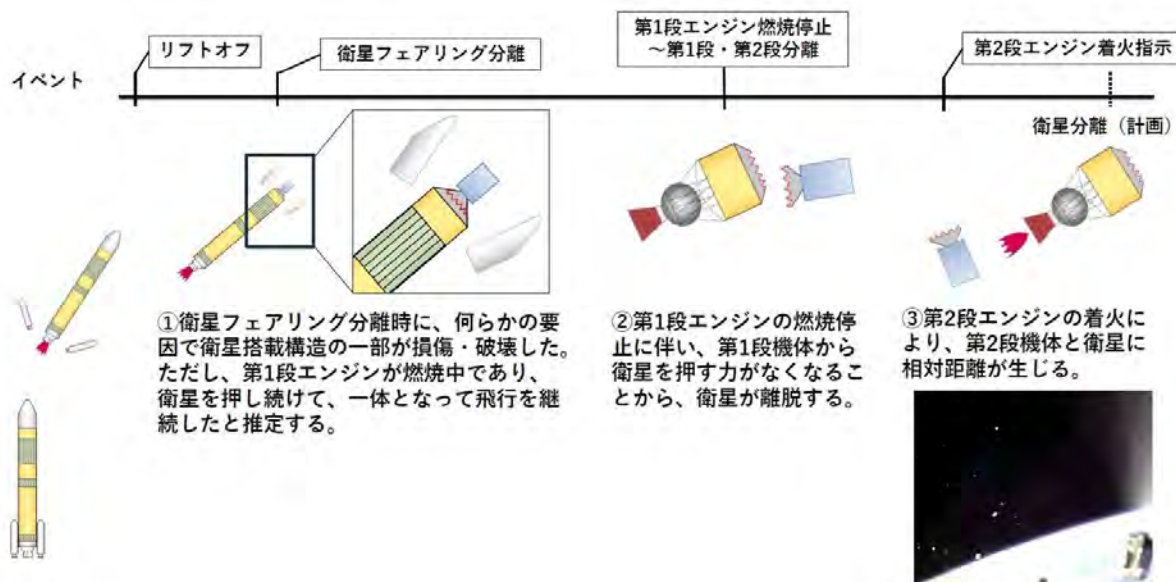
図 2-1 H3 ロケット 8 号機の飛行状況

画像・映像を含むフライトデータの分析結果から、衛星フェアリング分離以降の飛行状況は図 2-1 に示すものであったと考えられる。

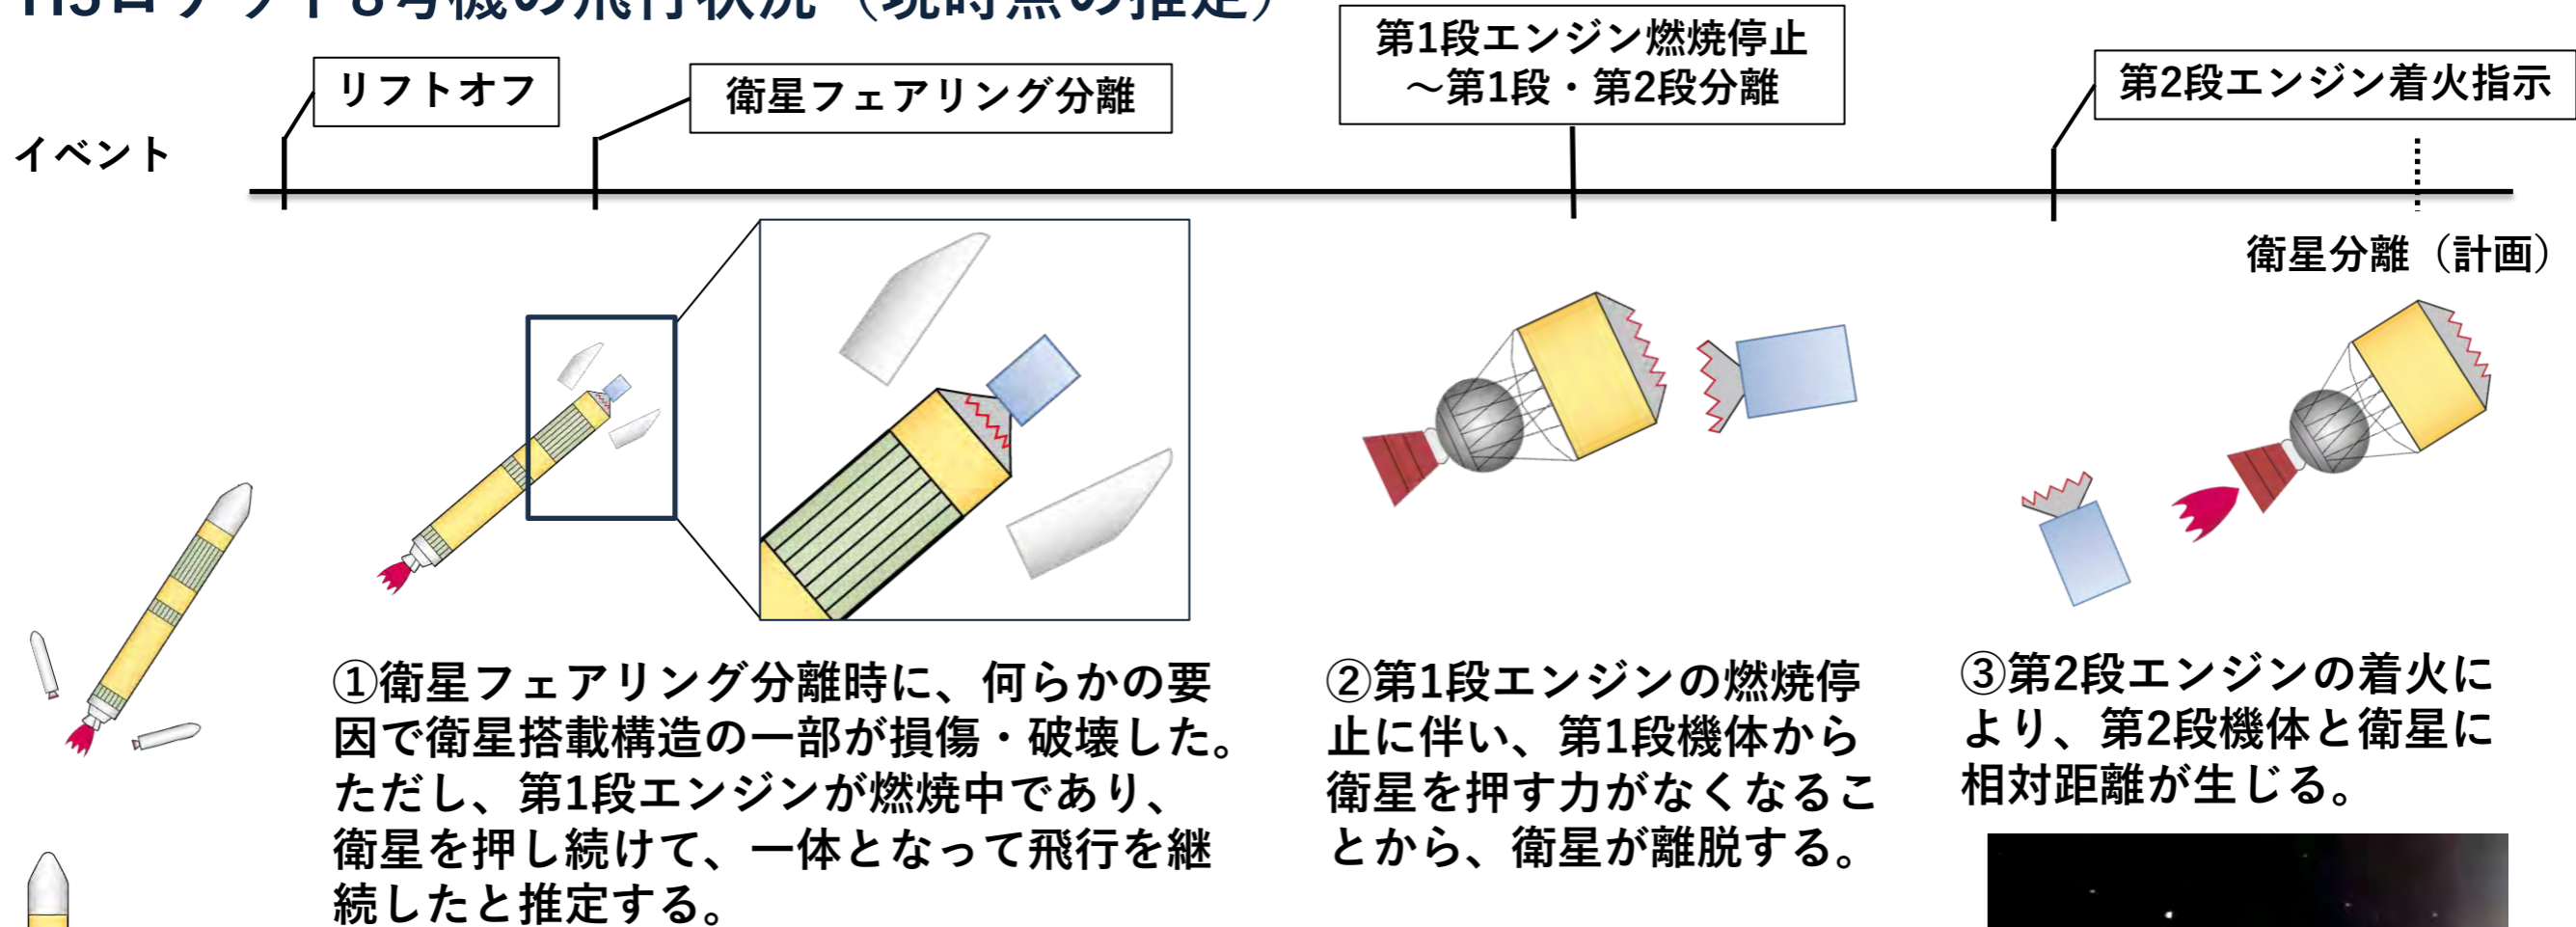
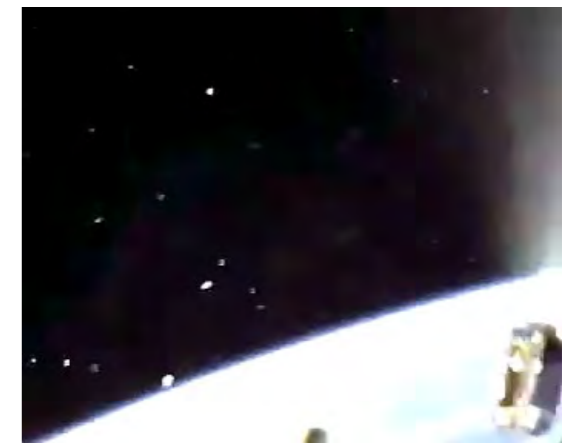
■ H3ロケット8号機の飛行状況（現時点の推定）

上記の異常な事象は、**衛星フェアリング分離開始直後異常な加速度発生時に、衛星搭載構造に損傷が発生したことが起点**となり生じたと推定しており、P13以降に、この詳細評価を示す。

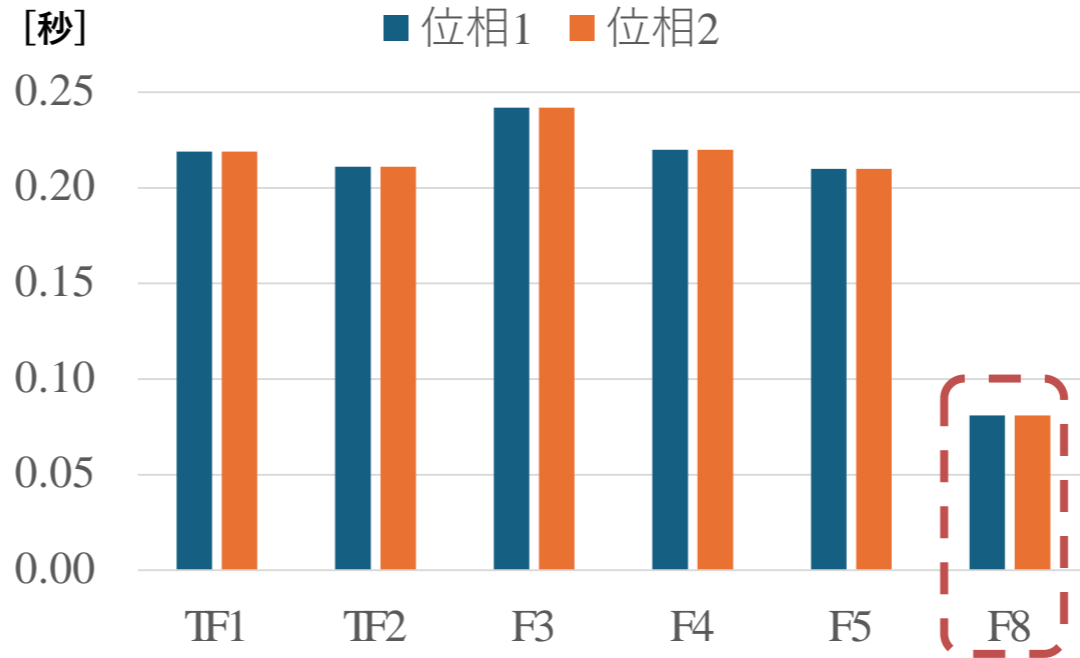
分離用火工品点火～フェアリング分離検知までの時間

- フェアリング分離検知は、フェアリング側に片端が固定されているワイヤーでQDコネクタを引き抜くことにより、電気回路の抵抗値が変わることによって検知している。
- ①～③までの時間を他号機と比較すると、**8号機は早く分離検知**をしている。2位相で計測している両方で早く検知。
- フェアリング分離検知が通常より早いことは**開頭挙動が早くQDコネクタを引き抜いたか、もしくはQDコネクタから収録装置までのハーネスが断線したか**両方の可能性がある。

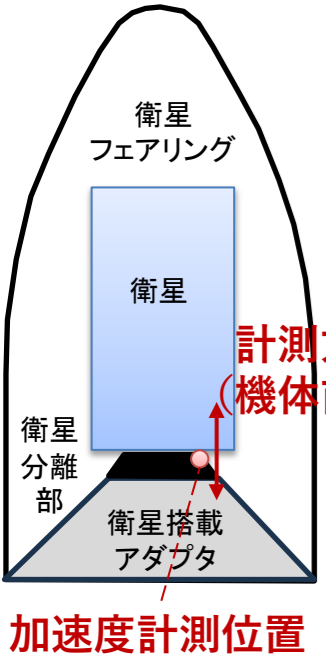
■ 衛星フェアリング分離時の衛星分離部加速度（機軸方向）

特徴②：構造物が複数回衝突し、その後減衰した事象と推定されることから、**起点となった特異事象発生時に衛星搭載構造は大きく破損し、これはその後二次的に発生した事象と考えられる。**

特徴①：分離衝撃の後にもう1回加速度のピークが見られ、その後も加速度の変動が大きい状況が継続するため、この領域が**起点となった特異事象**であると考えられる。

フェアリング分離用火工品点火直後の分離衝撃による応答は、従来号機と同等であり正常。

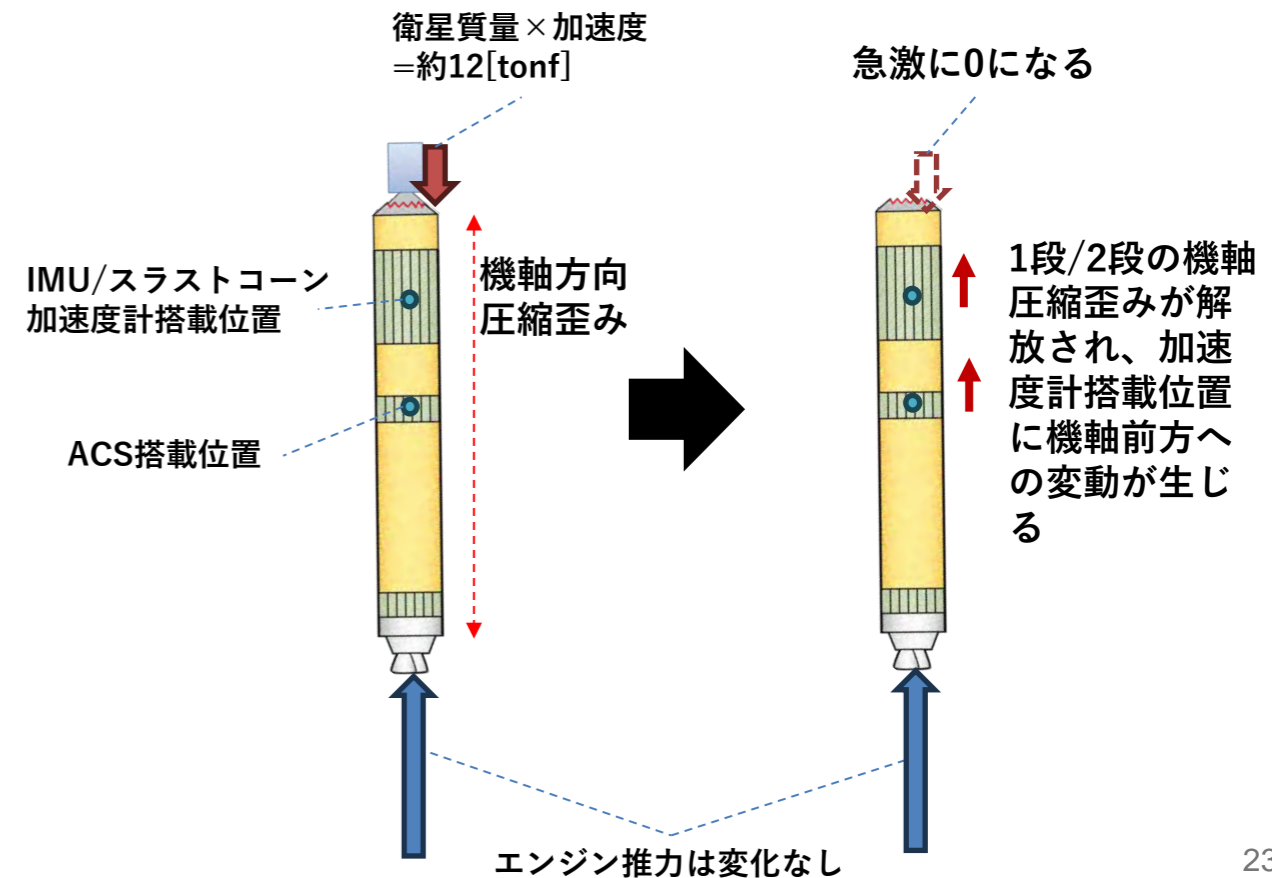
- フライトデータのうち、衛星分離部加速度以外の機体内各センサの挙動から、火工品スイッチONから遅くとも62[msec]までに、2段機体の機軸前方への加速度が増加し始めていることを確認。
- 機軸前方加速に関する原因分析の結果、これは衛星質量を支えることで生じる機軸方向圧縮歪みが（衛星搭載構造破壊により）瞬時に解放された結果であり、遅くとも火工品スイッチON+62[msec]までに衛星搭載構造の破壊が始まったと判断した。

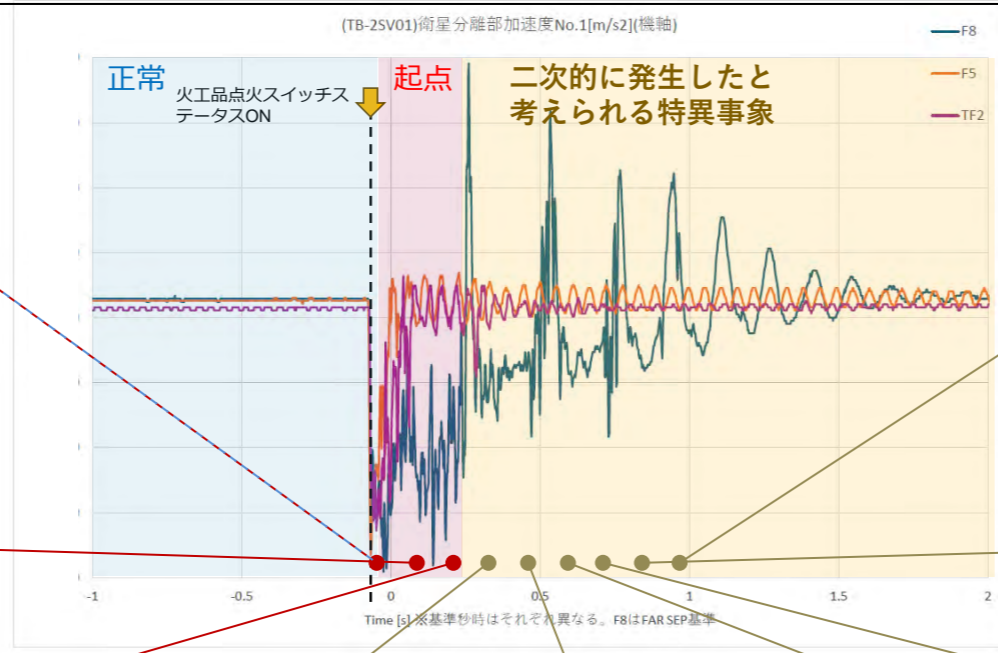
起点となった特異事象の前後のフェアリング分離画像の特徴的な挙動を示す。（15枚/秒の画像を1つ置きに表示）

衛星のパネルが外れている

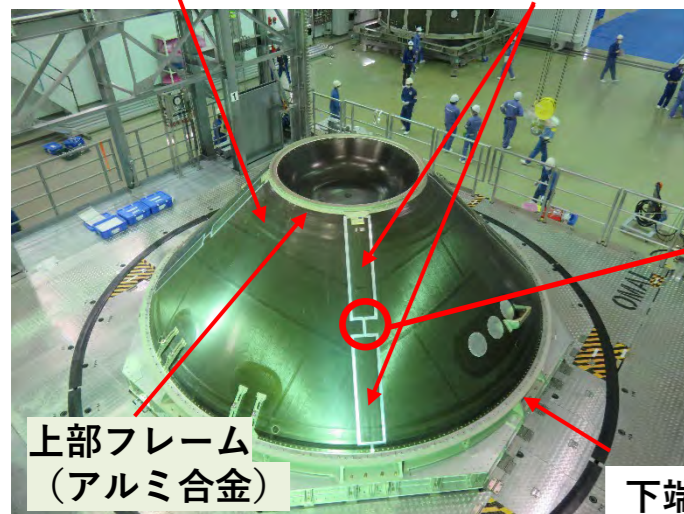
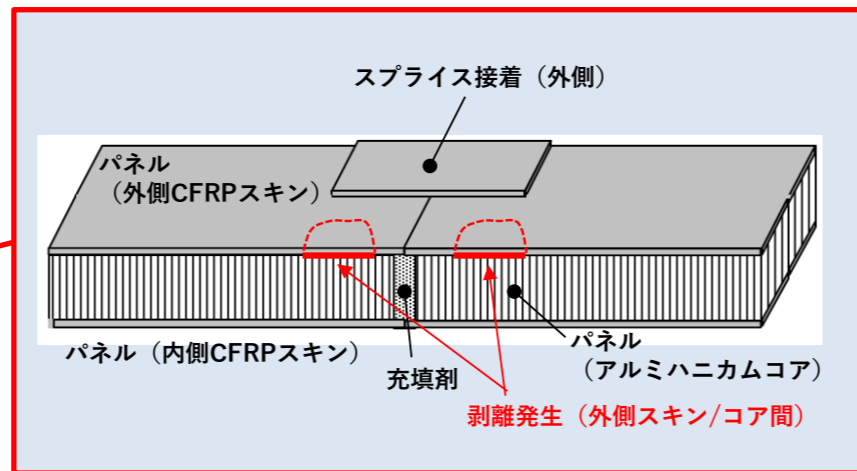
- PSSはパネルを4分割で製造した後に、全周結合 (スプライス接着) する製造工程としている (右下図)。
- 製造済の複数のPSSのスプライス箇所近辺(下図○箇所)に打音検査で異音が確認され、代表箇所を切除し調査した結果、**CFRPスキンとアルミハニカムコアが想定を越えて剥離していることを確認** (下中央図)。
- F8の当該部の状況は記録に残っていないが、同様に剥離した状態でフライトに臨んだ可能性が高く、剥離部が破壊の起点となった可能性がある。ここからスキンの局部座屈及び急激な剥離の進展が発生した場合、故障シナリオが説明できる可能性がある。

パネル (円周方向4分割)
(CFRPスキン/アルミハニカムコア)

スプライス(約200×1000mm)
90° ピッチ4位相×上下2×内外2=計16枚

異音箇所の内部

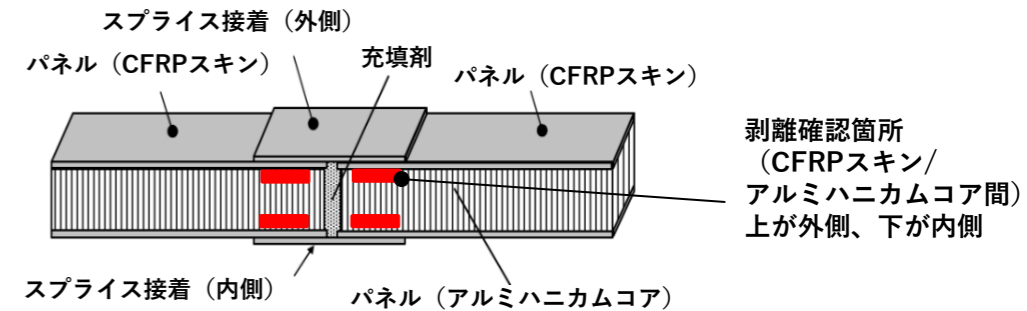
A-A断面 (スプライス間)

- 後続号機用として5機分のPSSのスプライス接着工程が完了している。これらと開発試験用のプロトタイプモデル (PM) のPSSの「CFRPスキンとハニカムコア間の剥離の有無」についての調査状況を示す。

S/N	I-II軸間	II-III軸間	III-IV軸間	IV-I軸間
PM	○/○	×/○	○/○	×/○
05	×/×	×/○	×/○	×/○
06	×/○	×/○	×/○	×/○
09	×/○	×/○	×/○	×/○
10	×/○	○/○	×/○	○/○
12	×/○	×/○	×/○	×/○

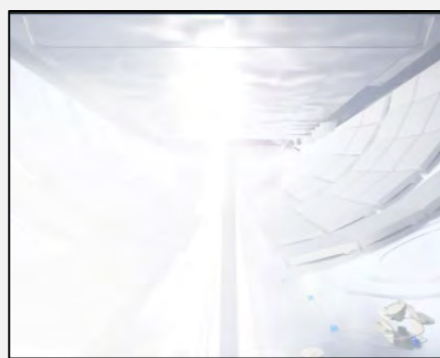
①ガスのケース

- ・フェアリング内の衛星や艀装品、フェアリング外の太陽や地球 (太陽光を反射するアルベド) をモデル化し、正常な打上げであったF5の実画像を再現できるように、材質や光源をチューニングしたモデルを作成した。
- ・地球からの反射光が若干弱いものの、**カメラに映る対象物の質感や見え方などを再現**させることができる。
- ・F8の再現解析として前述したシナリオに①沿ったガス (霧) を生じさせたケースでは、**ガス (霧) の濃度に応じて画面全体が白飛びする映像となる**ことを確認した。
- ・一方、②構造体や③細かな飛散物がカメラ前に出てきたケースでは白飛びは再現されないことを確認した。
