H3 ロケット 8 号機  
打上げ失敗の原因究明に係る  
報告書

2026 年 7 月 23 日

国立研究開発法人宇宙航空研究開発機構

H3 ロケット 8 号機原因究明チーム

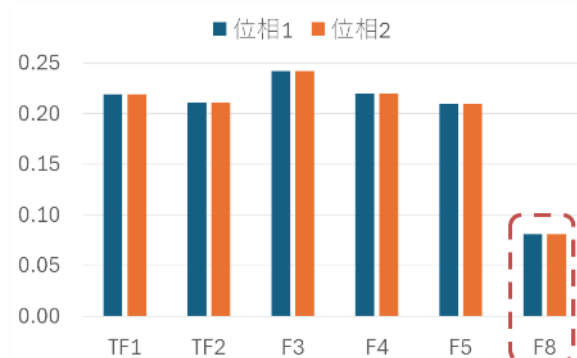
図 4.2.2-2 分離用火工品点火～衛星フェアリング分離検知までの時間

図 4.2.2-1 に示す①分離用火工品点火～③衛星フェアリング分離検知までの時間を、過去号機と比較したのが図 4.2.2-2 である。H3 ロケット 8 号機では、2 位相で計測している両方において、過去号機よりも衛星フェアリング分離を早く検知している。

このことから、衛星フェアリング開頭挙動が早く QD コネクタを引き抜いたか、もしくは QD コネクタから収録装置までのハーネスが断線したか、あるいはその両方が発生した可能性がある（FTA、構造解析及び衝撃試験による最終的な評価結果は 5.3.1 項を参照）。

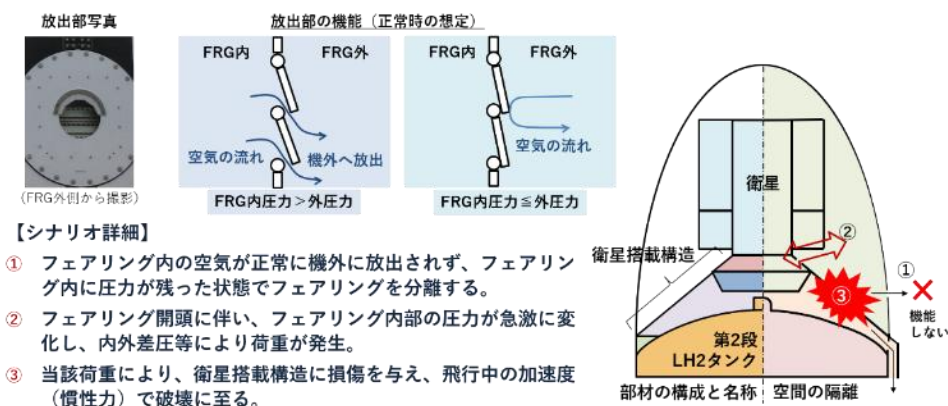
図 5.1.2-1 「差圧荷重発生」シナリオ

【シナリオ】フェアリング内はリフトオフまで空気で空調しており、内部の気体は機体の上昇に伴う外気圧の低下に従って機外へ放出する。この機外放出について機能しないことを想定したもの。

【評価結果】フェアリング内に圧力が残った状態でフェアリングを分離することで内外差圧等により発生する荷重について評価した。フェアリング内部圧力のフライトデータは図5.1.2-2のとおり。減圧状況に異常は認められず、0kPaAまで減圧されている。ここでは、現実には考えにくいですが、最悪の条件としてセンサ誤差や分解能から最大4kPa程度の圧力が残っていたと想定した。更に最悪側の想定として、上記4kPaの圧力が衛星のある1面だけに負荷されたと考えた場合でも、衛星が衛星搭載構造に及ぼす荷重は46kNであり、PSSの設計荷重に対して十分低いことを確認した。

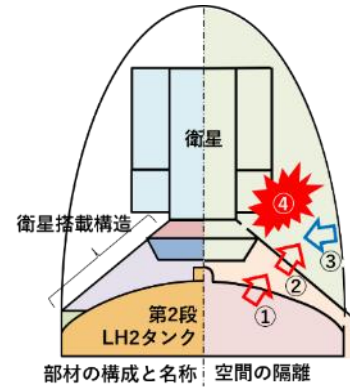
図 5.1.2-5 「フェアリング内爆発」シナリオ

- ・ これは PSS の設計荷重に対して十分低く、水素ガスが残留空気と混合して燃焼することは、PSS 損傷の直接要因にはなり得ないと評価した。

- ① リフトオフ後に第2段LH2タンクから水素ガスが漏洩する。
- ② 水素ガスが衛星搭載構造のワイヤハーネスの狭小な貫通部を通じてフェアリング内に侵入する。
- ③ フェアリング構造の内部に残っていた空気（酸化剤）がフェアリング内に出てくる。
- ④ 水素ガスと空気（酸化剤）が混合し、フェアリング分離時に破断したノッチボルトの高温部が着火源となり爆発する。発生した圧力波が衛星搭載構造に損傷を与え、飛行中の加速度（慣性力）で破壊に至る。

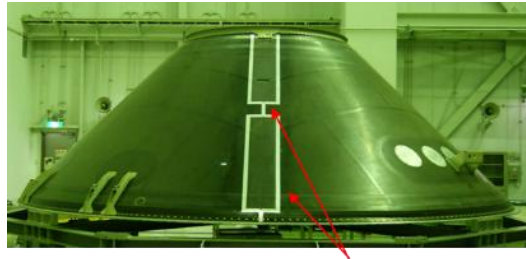
図 5.2.1-3 PSS のスプライス接着部の外観

スプライスの外縁およびパネル突合せ部にはアルミテープを施工している。  
(接着剤や充填剤等のはみだしによるコンタミを防止する役割を持ち、そのままの状態でフライトする。)

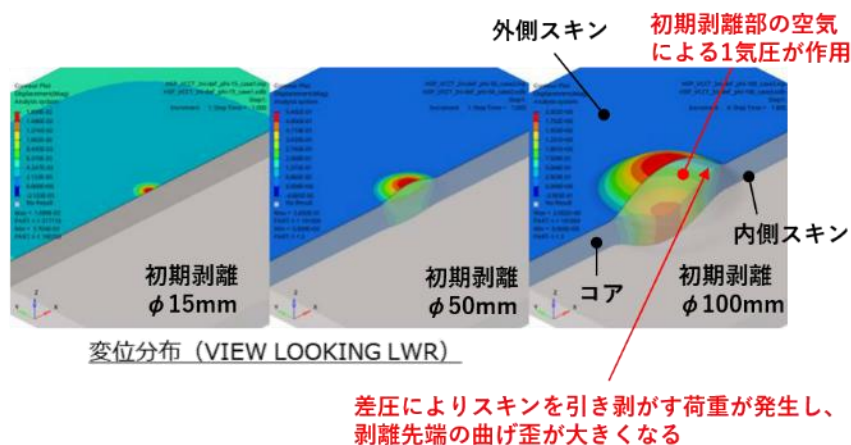
図 5.2.5-2 剥離進展に関する解析評価

以上より、フライト中の真空環境下で、コア内部に密閉された空気との差圧により剥離は拡大し得るが、広範囲の不安定進展には至らないことを確認した。

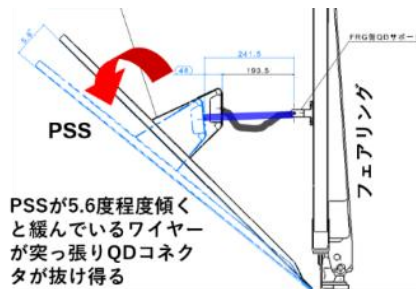
図 5.3.1-2 PSS 下部が弾性変形した場合の挙動

FTA 及び(a)構造解析・(b)衝撃試験の結果、PSS の構造変形 (座屈) により想定より早く QD コネクタが抜け、早期分離検知に至ったと評価した (E1.2.と E3.の組み合わせ)。

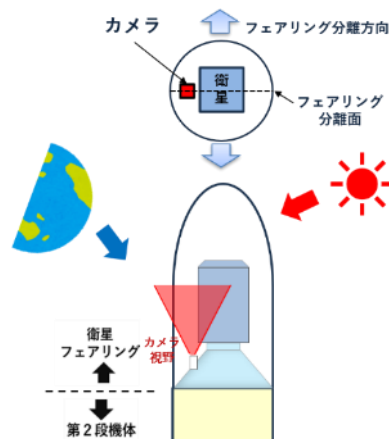
図 5.3.2-2 8 号機におけるカメラと太陽・地球の位置関係

まず、8 号機におけるカメラと太陽・地球の位置関係を確認した。図 5.3.2-2 に示すとおり、太陽は衛星の影にあり直接カメラに入射しないが、フェアリングが開いた後はフェアリングの先端付近に光が差し込む。また、地球はフェアリングが完全に分離した後はカメラの画角に一部入る位置関係にあり、フェアリング分離が開始されるとともに、隙間からフェアリング内にアルベド（反射光）が入る。

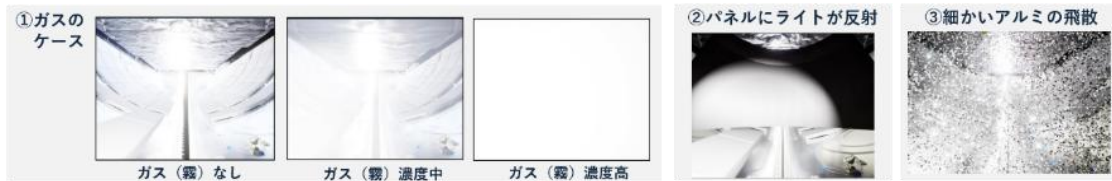
図 5.3.2-5 解析（CG）での再現結果

次に、8号機の再現解析として前述したシナリオに沿った解析（CG）による再現を実施した。結果を図 5.3.2-5 に示す。①ガス（霧）を生じさせたケースでは、ガス（霧）の濃度に応じて画面全体が白飛びする映像となることを確認した。一

方、②構造体や③細かな飛散物がカメラ前に出てきたケースでは白飛びは再現されないことを確認した。

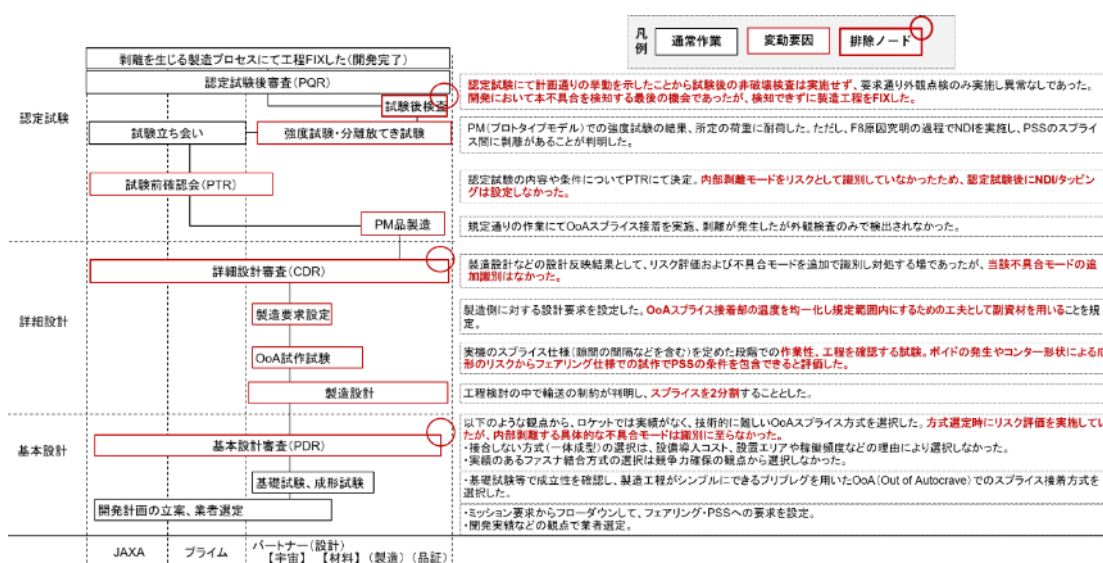
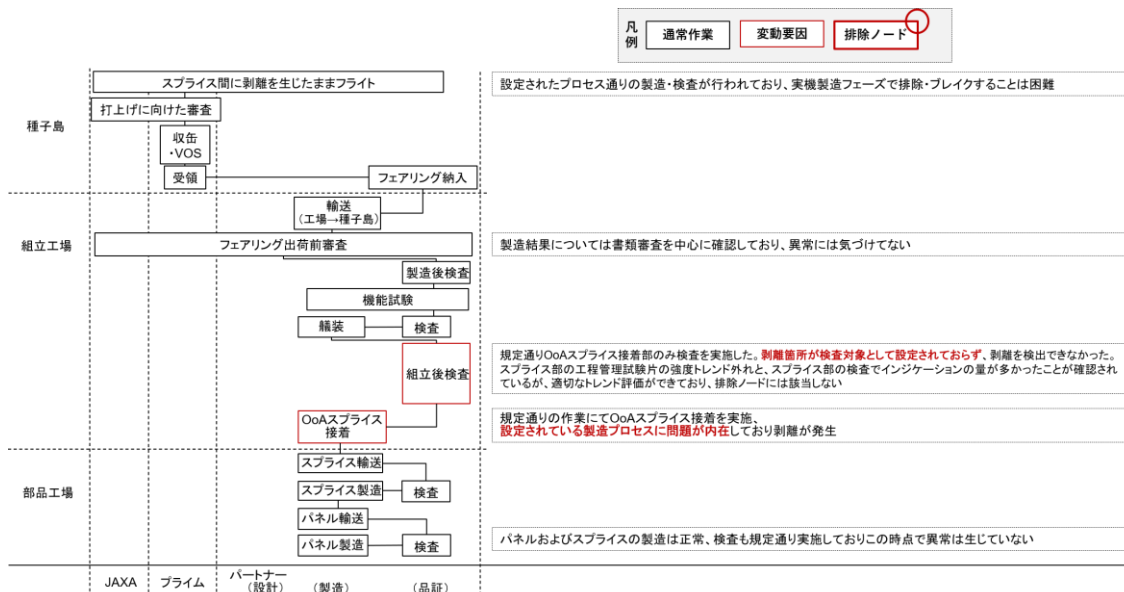
バリエーションツリーによる分析の結果（図 7.1.1-2 及び図 7.1.1-3）、製造フェーズにおいては設定されたプロセス通りの製造・検査が行われており、実機製造フェーズで排除・ブレイクすることは困難であったと評価する。一方で、開発フェーズでは複数の過程において本事象と関連する仕様決定ポイントや検査ポイントを識別しており、これらのうち、本事象を排除すべきポイントを排除ノードとして識別した。

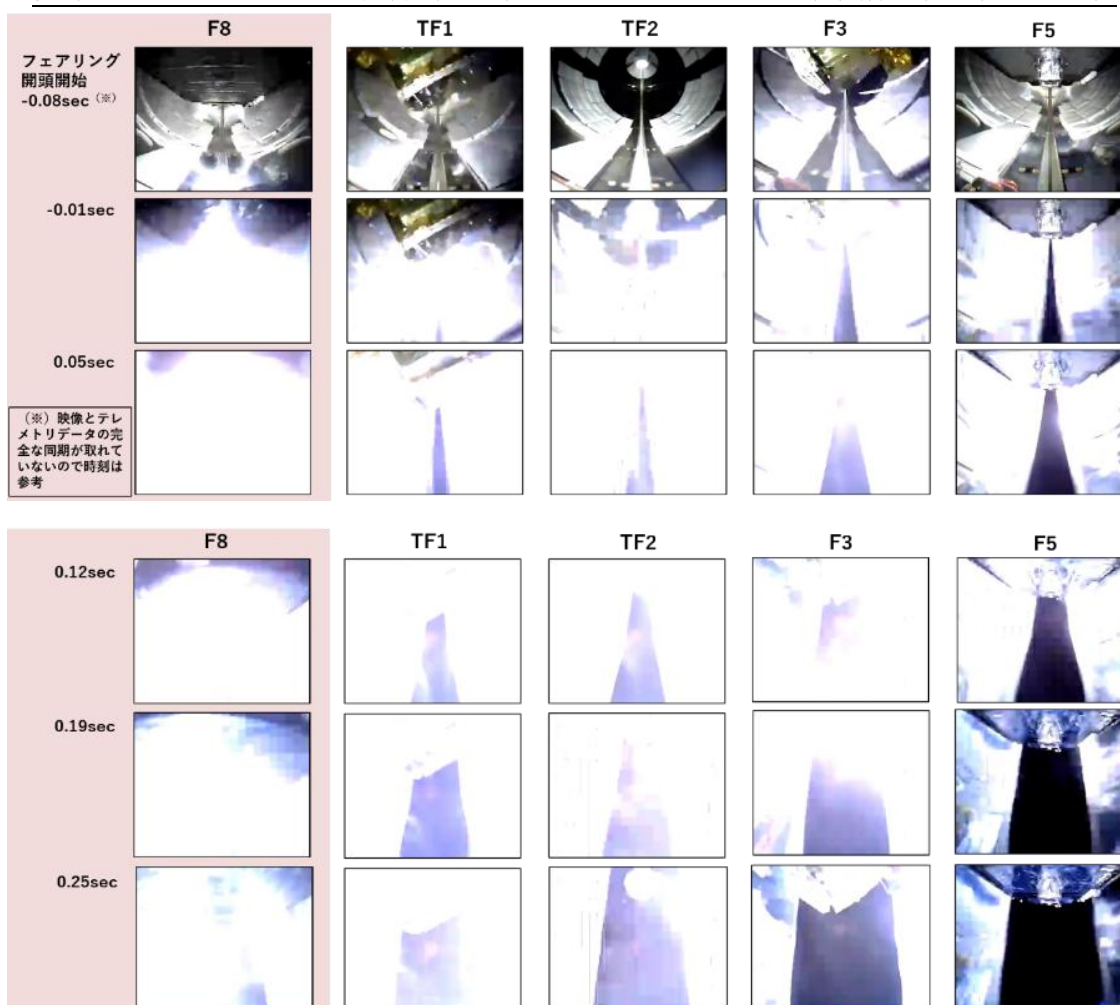
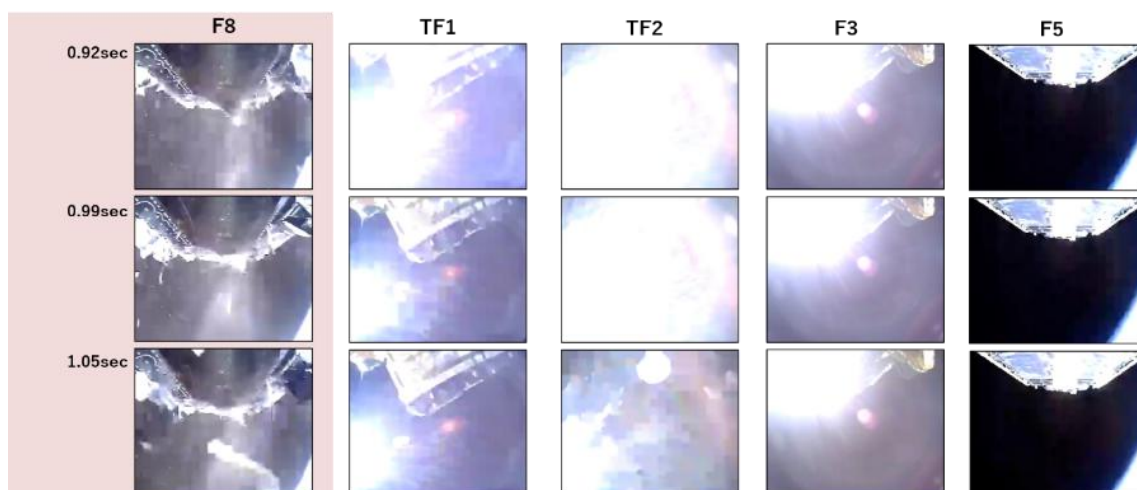
参考図 1-1 フェアリング分離時に取得された全フレームの連続画像と他号機との比較

ロケット搭載カメラの画像について、衛星フェアリング分離時に取得された全フレームの連続画像と、他号機との比較を参考図 1-1 に示す。

なお、過去号機では、衛星フェアリング開頭により太陽が画角に入り白飛びしているケースがある（TF1：0.65sec 以降、TF2：0.72sec 以降、F3：0.39sec 以降）。
