H3 ロケット 8 号機  
打上げ失敗の原因究明に係る  
報告書

2026 年 7 月 23 日

国立研究開発法人宇宙航空研究開発機構

H3 ロケット 8 号機原因究明チーム

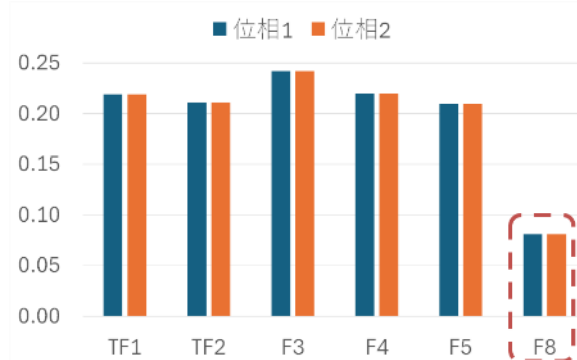
図 4.2.2-2 分離用火工品点火～衛星フェアリング分離検知までの時間

図 4.2.2-1 に示す①分離用火工品点火～③衛星フェアリング分離検知までの時間を、過去号機と比較したのが図 4.2.2-2 である。H3 ロケット 8 号機では、2 位相で計測している両方において、過去号機よりも衛星フェアリング分離を早く検知している。

このことから、衛星フェアリング開頭挙動が早く QD コネクタを引き抜いたか、もしくは QD コネクタから収録装置までのハーネスが断線したか、あるいはその両方が発生した可能性がある（FTA、構造解析及び衝撃試験による最終的な評価結果は 5.3.1 項を参照）。

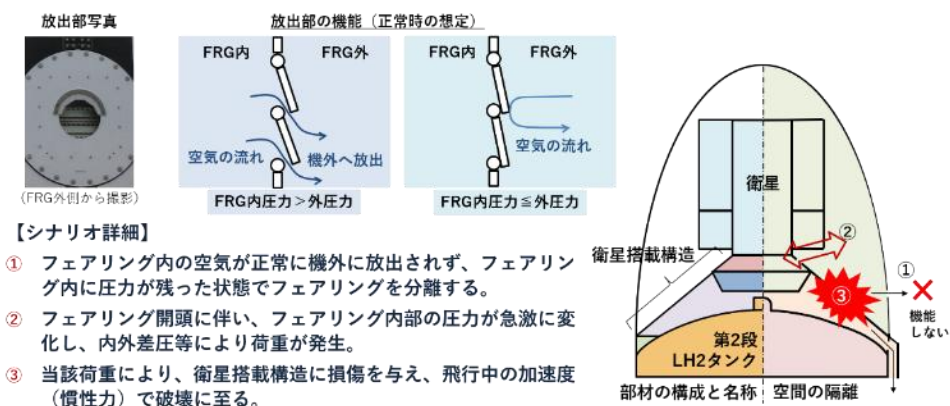
図 5.1.2-1 「差圧荷重発生」シナリオ

【シナリオ】フェアリング内はリフトオフまで空気で空調しており、内部の気体は機体の上昇に伴う外気圧の低下に従って機外へ放出する。この機外放出について機能しないことを想定したもの。

【評価結果】フェアリング内に圧力が残った状態でフェアリングを分離することで内外差圧等により発生する荷重について評価した。フェアリング内部圧力のフライトデータは図5.1.2-2のとおり。減圧状況に異常は認められず、0kPaAまで減圧されている。ここでは、現実には考えにくいですが、最悪の条件としてセンサ誤差や分解能から最大4kPa程度の圧力が残っていたと想定した。更に最悪側の想定として、上記4kPaの圧力が衛星のある1面だけに負荷されたと考えた場合でも、衛星が衛星搭載構造に及ぼす荷重は46kNであり、PSSの設計荷重に対して十分低いことを確認した。

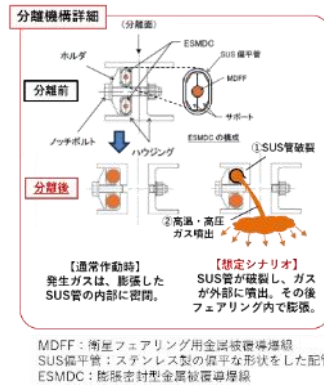
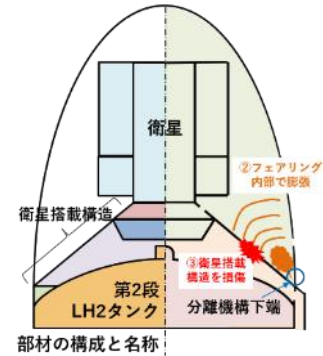
図 5.1.2-3 「火工品破裂」シナリオ

【発生シナリオ】フェアリング分離時に作動する火工品からガスが噴出し、ガスによる熱もしくは圧力波が衛星搭載構造に損傷を与え、飛行中の加速度（慣性力）で破壊に至る。

【評価結果】2つのフェアリング分離機構の要素試験結果から、エネルギー的に PSS 破壊に至らないと評価した。

- ① フェアリング分離用火工品が作動した際に、分離機構のSUS偏平管が破裂する。
- ② 破裂したSUS偏平管から、火工品作動時に発生した高温・高圧のガスが噴出し、フェアリング内部空間で急激に膨張する。
- ③ 急激に膨張したガスによる熱もしくは圧力波が、衛星搭載構造に損傷を与え、飛行中の加速度（慣性力）で破壊に至る。

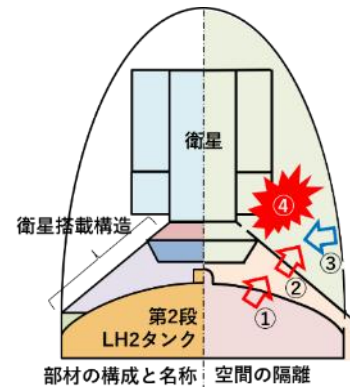
図 5.1.2-5 「フェアリング内爆発」シナリオ

【シナリオ】搭載燃料などの可燃性のガスがフェアリング内に滞留し、フェアリング分離時の衝撃等により爆発し、発生した圧力波が衛星搭載構造に損傷を与え、飛行中の加速度（慣性力）で破壊に至る。

＜想定した条件＞フェアリング内に、圧力計測精度から算定される最大量の水素ガスが漏洩し、ノッチボルトが飛散した際の金属衝突による火花の発生などにより1か所で着火して、分離時点で残留する空気と燃焼が進行することを前提とした条件で解析を行った。

- ・ これは PSS の設計荷重に対して十分低く、水素ガスが残留空気と混合して燃焼することは、PSS 損傷の直接要因にはなり得ないと評価した。

- ① リフトオフ後に第2段LH2タンクから水素ガスが漏洩する。
- ② 水素ガスが衛星搭載構造のワイヤハーネスの狭小な貫通部を通じてフェアリング内に侵入する。
- ③ フェアリング構造の内部に残っていた空気（酸化剤）がフェアリング内に出てくる。
- ④ 水素ガスと空気（酸化剤）が混合し、フェアリング分離時に破断したノッチボルトの高温部が着火源となり爆発する。発生した圧力波が衛星搭載構造に損傷を与え、飛行中の加速度（慣性力）で破壊に至る。

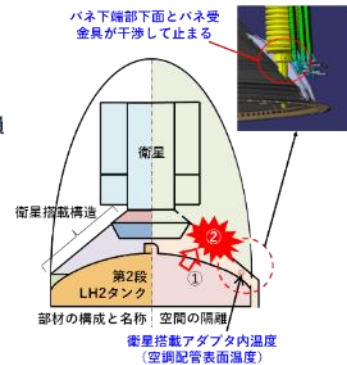
図 5.1.2-7 「LH2 漏洩」シナリオ

【シナリオ】 LH2 が漏洩し、衛星搭載構造を低温化することで損傷を与え、飛行中の加速度（慣性力）で破壊に至る。

【評価結果】 テレメトリデータを評価した結果、起点となった特異事象が発生するタイミングでは衛星搭載構造内で計測する PSS 内温度（空調配管表面温度）に LH2 の漏洩が疑われるような温度低下は認められなかった（図 5.1.2-8）。フライト環境ではフェアリング分離時に開頭バネが外れることはないが、万一バネが外れた場合にも、バネは金具と干渉して止

まることから、第2段 LH2 タンクには到達しないことを確認した。したがって、LH2 の漏洩は発生していないと評価した。

- ① リフトオフ後に第2段LH2タンクからLH2または水素ガスが漏洩する。
- ② LH2または水素ガスにより衛星搭載構造を低温化することで損傷を与え、飛行中の加速度（慣性力）で破壊に至る。

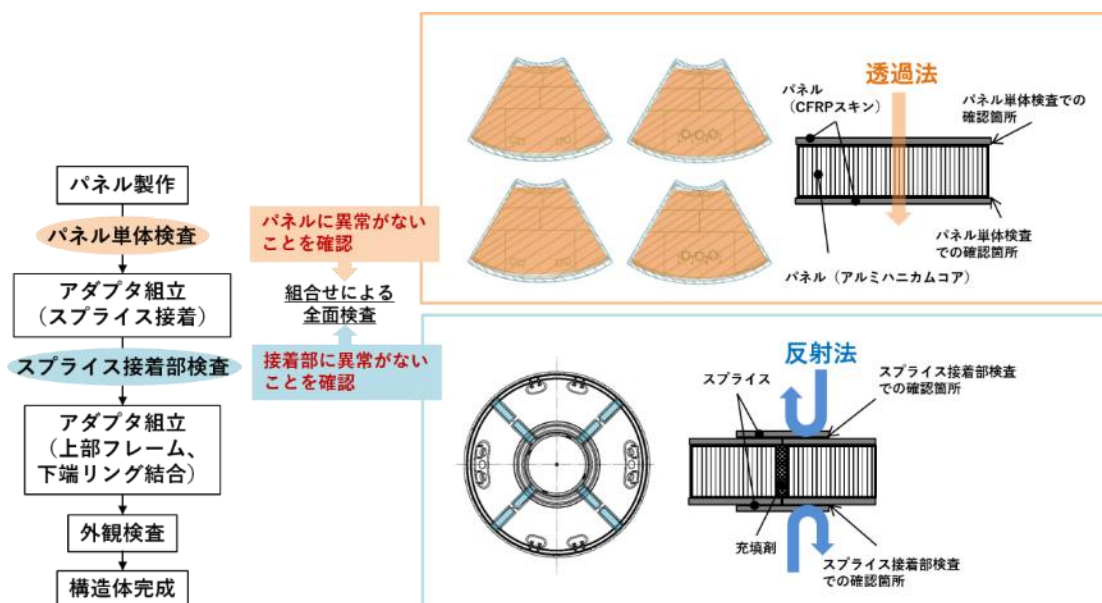
図 5.2.1-1 PSS の製造検査工程概要

H3 ロケットの PSS はパネルをオートクレーブを用いて 4 分割で製造した後に、その 4 分割のパネルの間に CFRP 製のスプライスを常圧下で加温して接着し、全周結合（スプライス接着）する製造工程としている。

検査工程については、2 種類の検査の組み合わせによる全面検査を行っていた。すなわち、まずパネル製作後にパネル全面に透過法の NDI 検査を行いパネルに異常がないことを確認し、スプライス接着後にスプライス接着部に対して反射法の NDI 検査を行うことで接着部に異常がないことを確認していた。

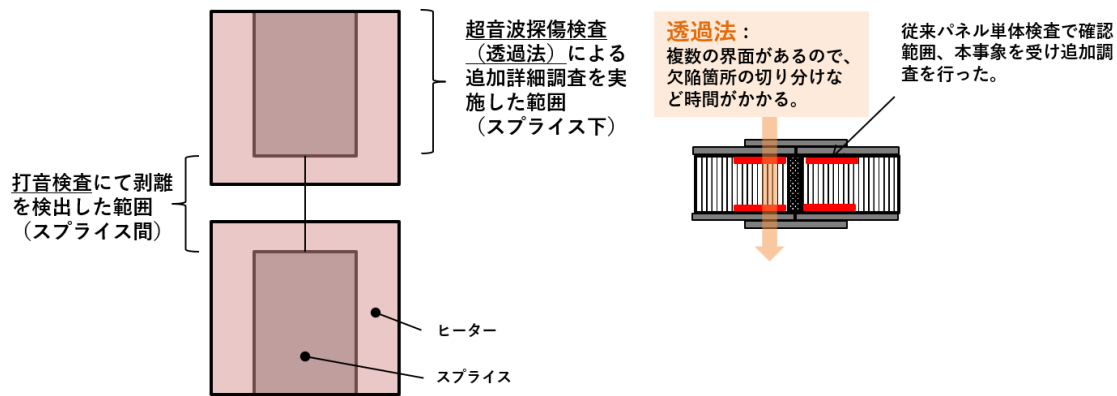
図 5.2.2-2 追加検査の概要

このことを受け、後続号機用としてスプライス接着工程が完了している 5 機分の PSS と、開発試験用のプロトタイプモデル (PM) の PSS の「CFRP スキンとハニカムコア間の剥離の有無」についての調査を行った。調査のための追加検査の概要は図 5.2.2-2 に示すとおり、スプライス間には打音検査、スプライス下については超音波探傷検査 (透過法) を行った。

ス下の外側 CFRP スキン/ハニカムコア間に想定以上の大きさの剥離が確認された。

8 号機 PSS の当該部の状況は記録に残っていないものの、上記の製造済み PSS と同様に CFRP スキンとハニカムコア間に剥離を内包した状態でフライトに臨んだ可能性が高く、当該剥離部が破壊の起点となった可能性があると評価した。

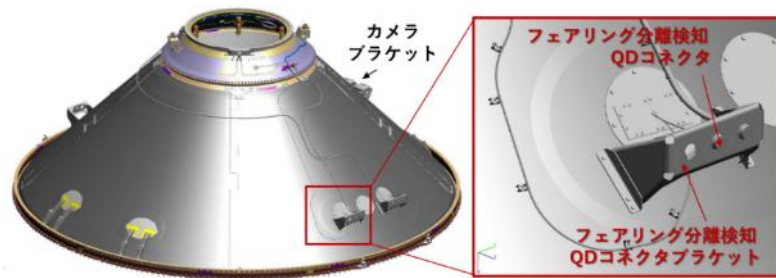
図 5.3.1-1 フェアリング分離検知 QD コネクタ外観

FTA 及び(a)構造解析・(b)衝撃試験の結果、PSS の構造変形 (座屈) により想定より早く QD コネクタが抜け、早期分離検知に至ったと評価した (E1.2.と E3.の組み合わせ)。

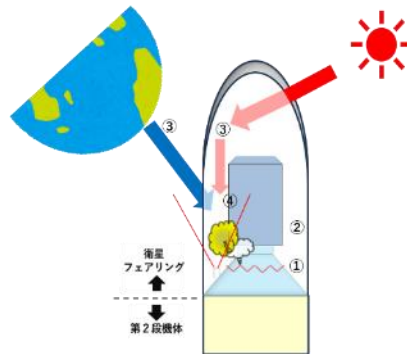
図 5.3.2-3 白飛びの発生メカニズム

ロケットカメラの自動露出 (AE) 特性から、これまでのフライトにおいてもフェアリング分離に伴う光の入射により映像が白飛びするケースがあった。一方、8 号機については白飛び期間が長く継続していることと、白飛び期間中にフェアリング外の宇宙空間が写っていないことが特異的であった（図 5.3.2-1）。これは、何らかの光（反射や散乱を含む）がカメラ画角内に広がっていることで生じているものと推定される。

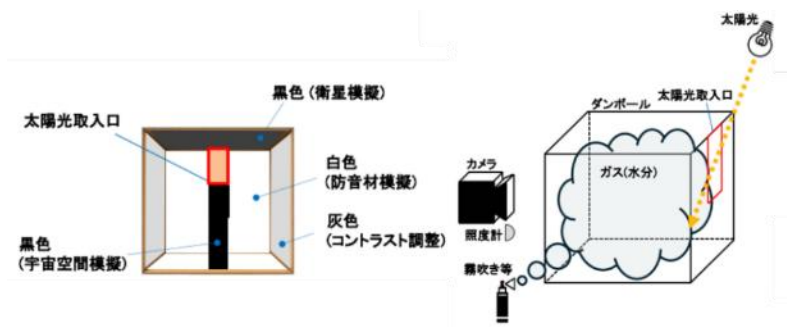
図 5.3.2-6 再現試験のコンフィギュレーション

再現試験の結果、図 5.3.2-7 に示すとおり、霧を模擬したガスのある状態で太陽光を隙間から入射すると全面に近い広い範囲で白飛びが生じた。一方で、ガスのない状態では太陽光が入射する部分は白飛びするものの散乱はしないため、白飛びは広がらなかった。

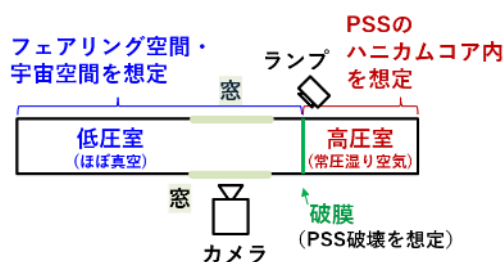
図 5.3.2-10

- ・ PSS の破壊により、PSS のハニカムコア内の湿り空気が、ほぼ真空のフェアリング空間内に放出された状態を想定し、名古屋大学の衝撃波管を用いて再現試験を実施した。再現試験に用いた衝撃波管の概要を図 5.3.2-10 に示す。高圧室側に湿り空気、低圧室側をほぼ真空として、衝撃波管で破膜直後に霧が発生するかを確認した。
- ・ 再現試験により、絶対湿度を約 7~15g/m<sup>3</sup> の範囲で変化させると、霧の濃度や継続時間に多少の違いはあるが、いずれの場合も霧が発生した。
- ・ 代表例として前頁の中間ケースの条件に相当する画像を図 5.3.2-11 に示す。霧の発生により画角外のランプ光で散乱し、白飛びが発生しうることを確認した。

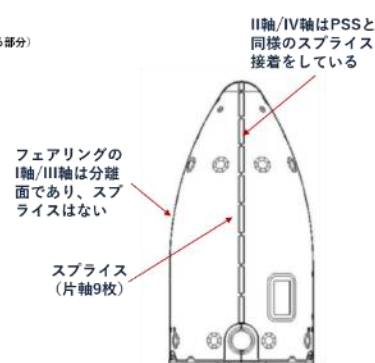
図 6.2.2-1 フェアリング調査結果

次に、PSSと同様にスプライス接着工程を実施しているフェアリングについて調査した結果、PSSで大きな剥離が生じていたスプライス間に剥離は検出されなかった。一方、スプライス下には工程再現試験において、PSSと同様に小規模な剥離が確認された。調査結果を図6.2.2-1に示す。

(※1) : PM用のセンサ貼り付けなどの制約から一部未検査箇所あり  
(※2) : 断熱材貼り付け済みもしくはアクセス性から、断熱材貼り付け範囲は未検査  
(※3) : アクセス性から一部 (アクセスドア付近) のみ検査完了

凡例  
外側/内側  
○ : 剥離なし  
× : 剥離あり  
- : 未確認

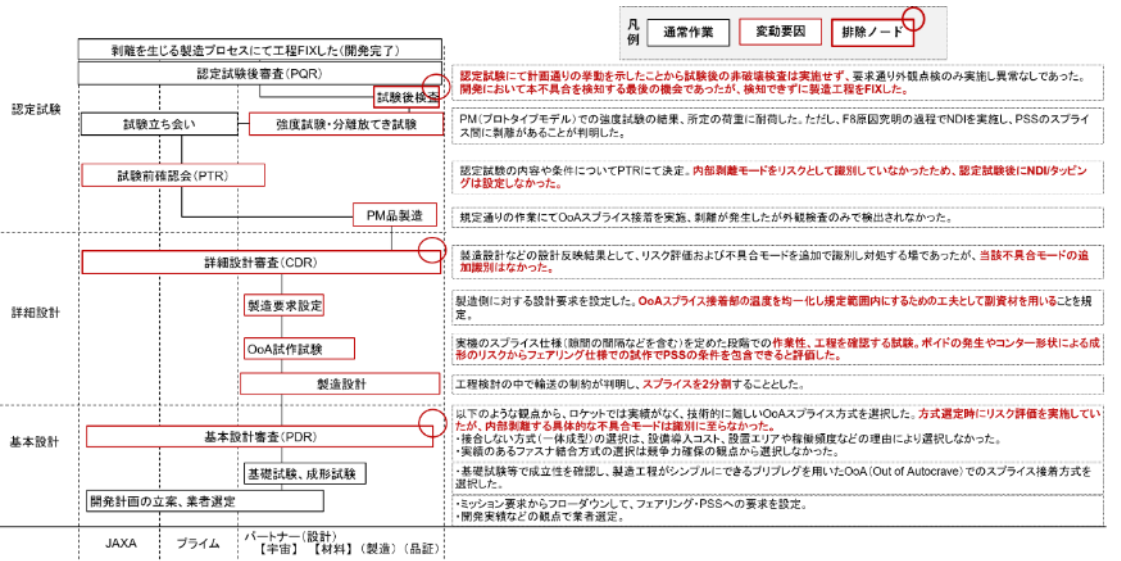
図 7.1.1-2 バリエーションツリー（開発フェーズ）

バリエーションツリーによる分析の結果（図 7.1.1-2 及び図 7.1.1-3）、製造フェーズにおいては設定されたプロセス通りの製造・検査が行われており、実機製造フェーズで排除・ブレイクすることは困難であったと評価する。一方で、開発フェーズでは複数の過程において本事象と関連する仕様決定ポイントや検査ポイントを識別しており、これらのうち、本事象を排除すべきポイントを排除ノードとして識別した。

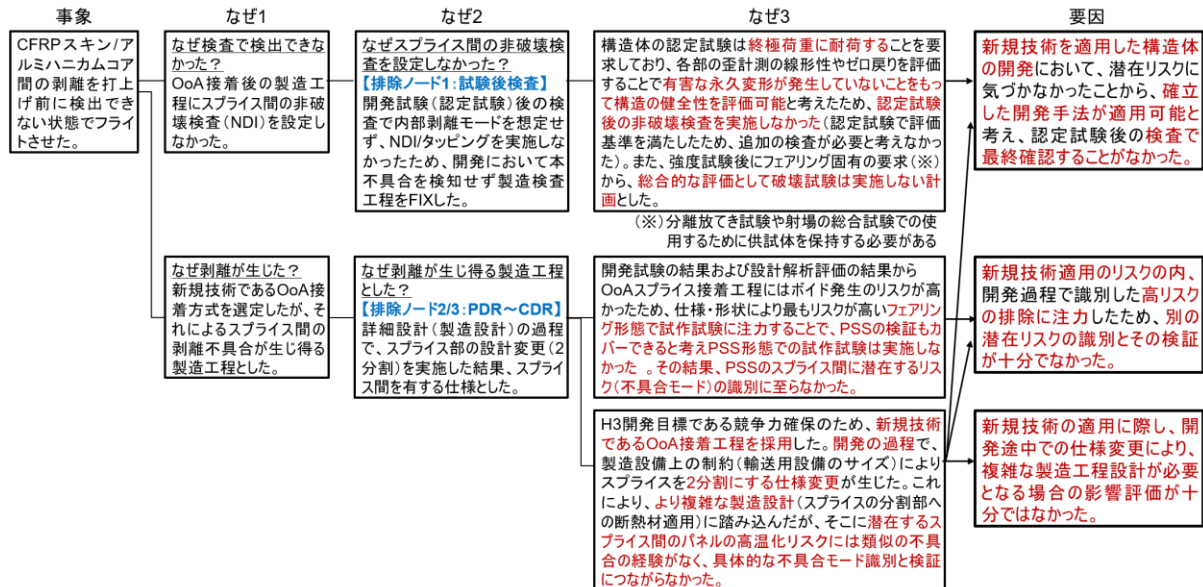
図 7.1.1-4 なぜなぜ分析の結果

さらに、バリエーションツリーにおいて識別された問題に対して実施したなぜなぜ分析の結果を図 7.1.1-4 に示す。

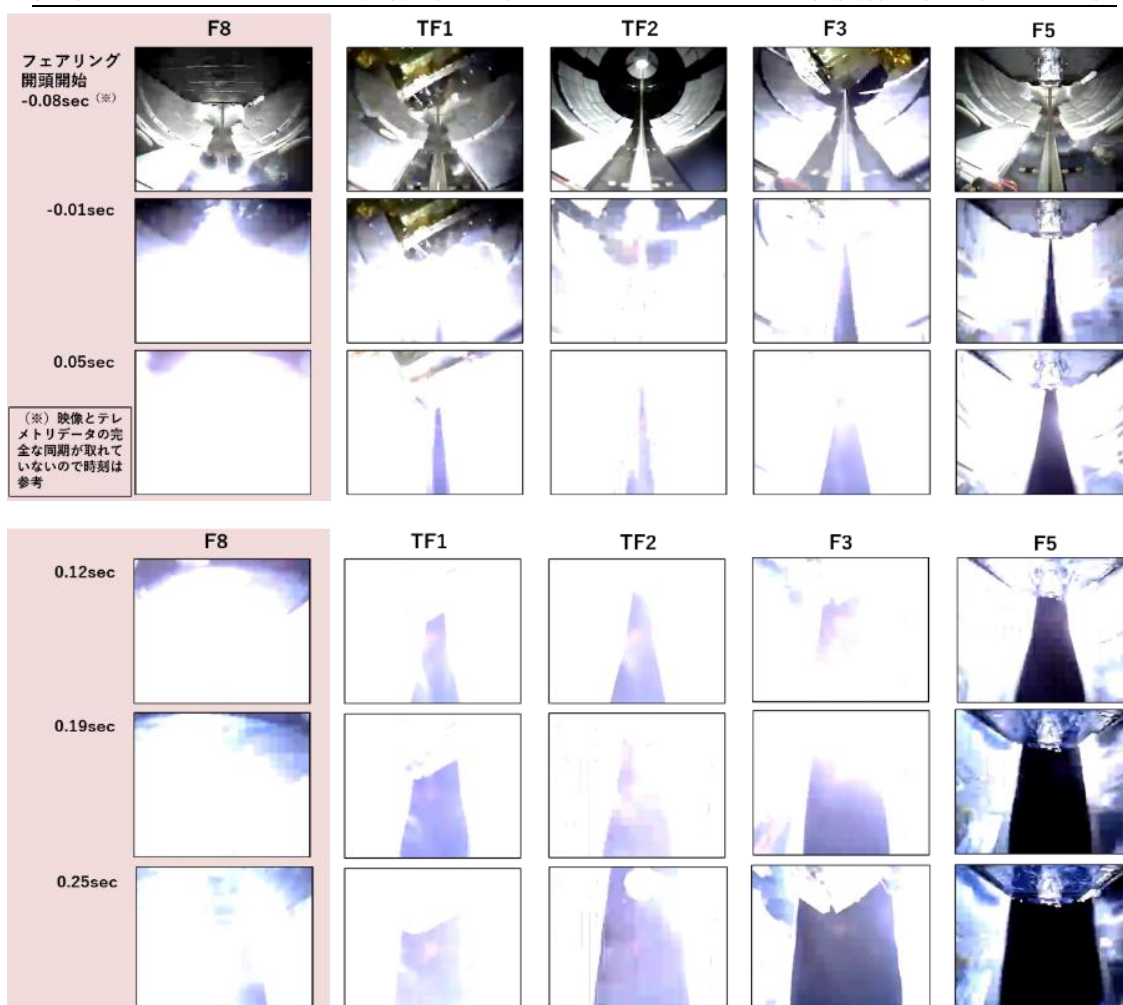
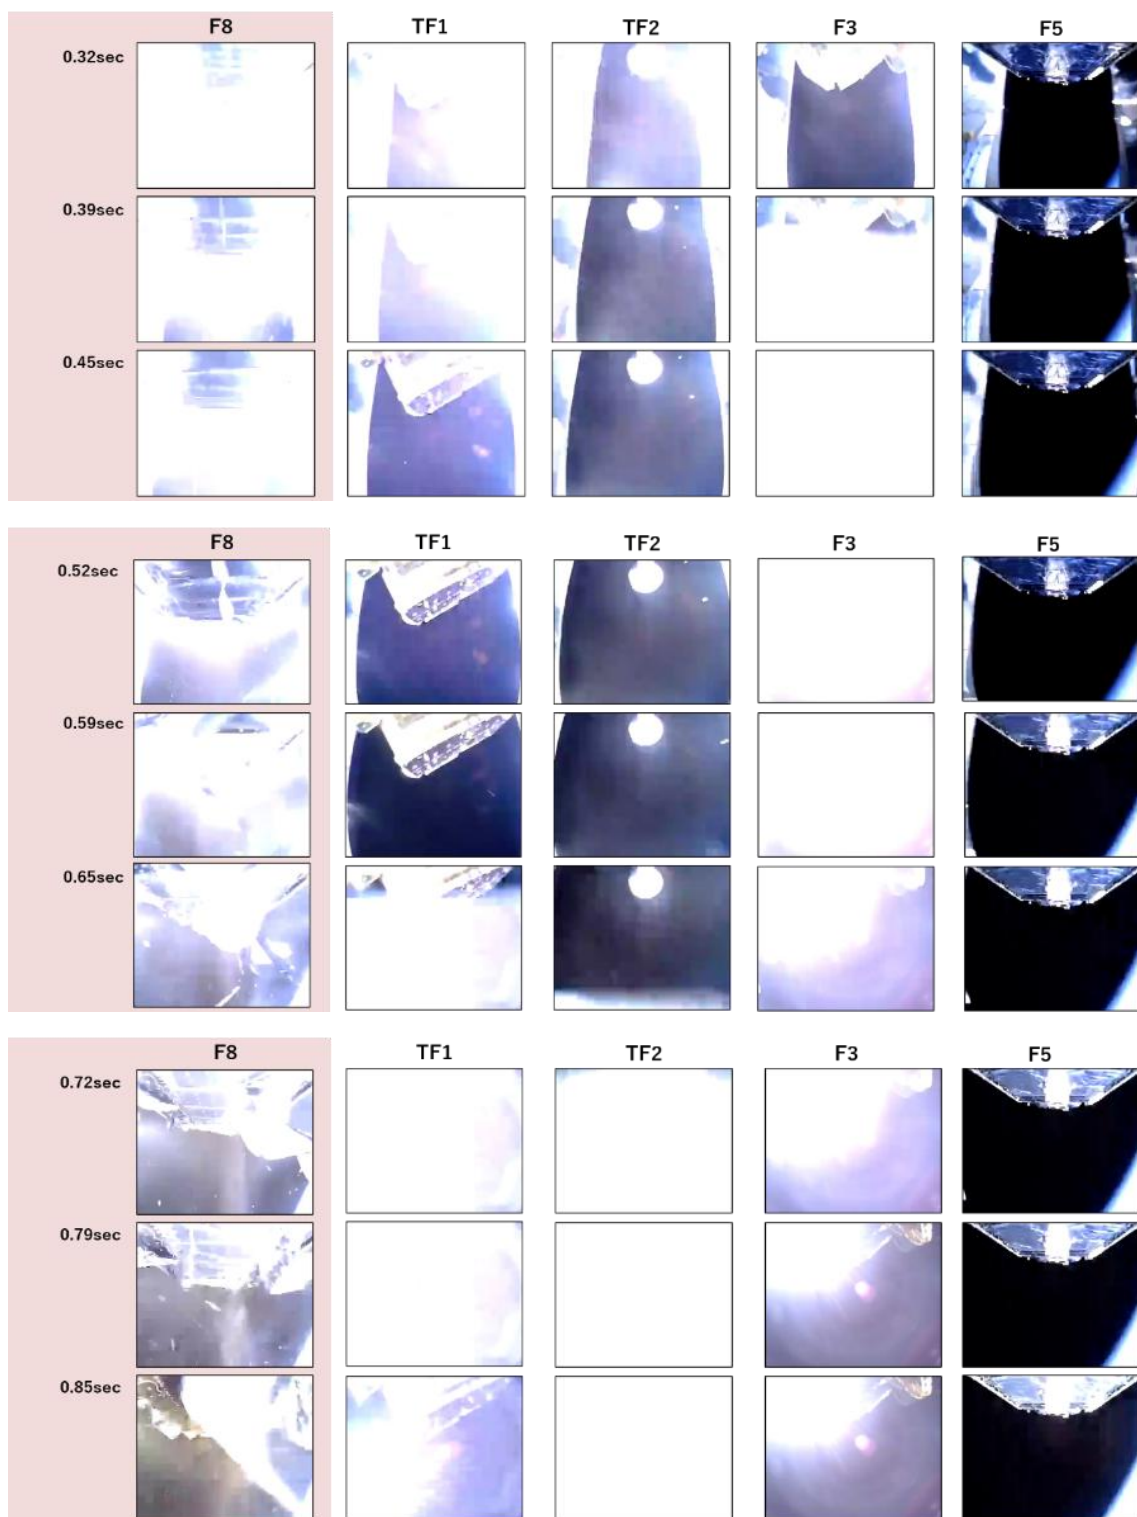
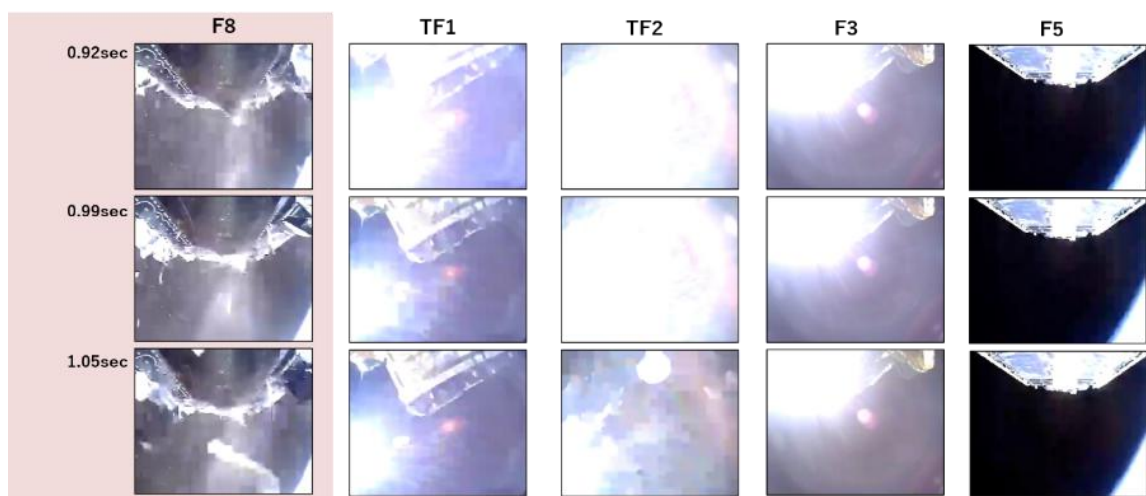
参考図 1-1 フェアリング分離時に取得された全フレームの連続画像と他号機との比較

ロケット搭載カメラの画像について、衛星フェアリング分離時に取得された全フレームの連続画像と、他号機との比較を参考図 1-1 に示す。

なお、過去号機では、衛星フェアリング開頭により太陽が画角に入り白飛びしているケースがある（TF1：0.65sec 以降、TF2：0.72sec 以降、F3：0.39sec 以降）。
