H3 ロケット 8 号機  
打上げ失敗の原因究明に係る  
報告書

2026 年 7 月 23 日

国立研究開発法人宇宙航空研究開発機構

H3 ロケット 8 号機原因究明チーム

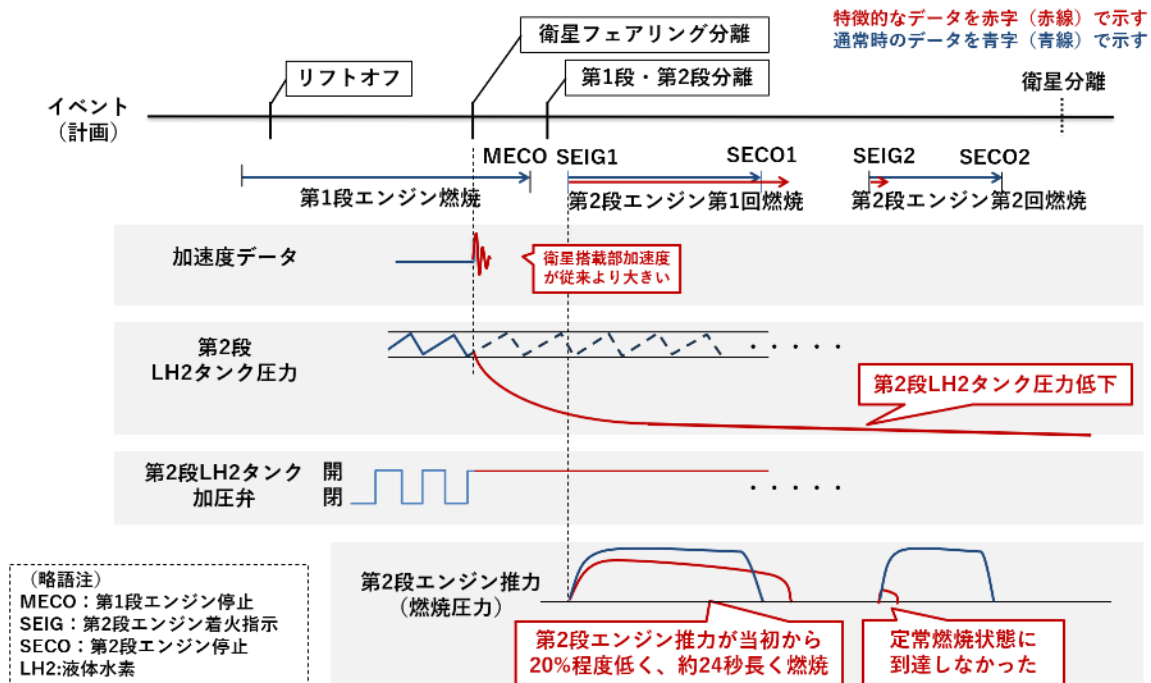
図 4.1-1 H3 ロケット 8 号機で発生した異常事象の概要

- ・ 第 1 段・第 2 段分離時のロケット搭載カメラ画像に、衛星らしき物体が映っている（ロケット搭載カメラ画像の詳細は 4.2.5 項を参照）。
- ・ 衛星搭載部加速度が従来よりも大きい。
- ・ 衛星分離部（PAF）のテレメトリ項目（加速度、温度）は、第 1 段エンジン停止までは正常に取得できており、その後、衛星がロケットから離れたと考えられる第 1 段・第 2 段分離時点で断線を示している。
- ・ 第 2 段エンジンの第 1 回燃焼は推力が 20～35%低かったにも関わらず、燃焼時間は 5%程度長いだけで所定のパーキング軌道（最終軌道投入前の中間的な軌道）に到達している。
- ・ 衛星フェアリング分離時の LH2 加圧ライン挙動について、第 2 段エンジンの第 1 回燃焼に向けた LH2 タンクの加圧制御中の LH2 タンク圧力が低下し、これを回復させるために LH2 タンク過渡加圧バルブ（FTPV）が開作動を継続したが LH2 タンク圧力は回復しなかった。
- ・ 衛星分離検知がなされなかった。

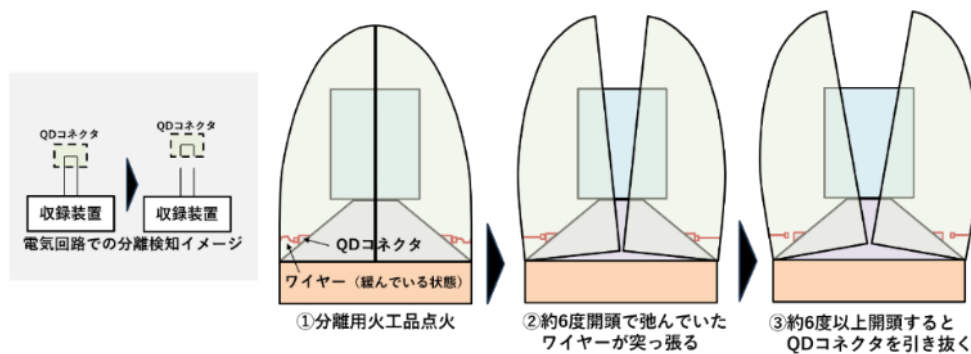
図 4.2.2-1 衛星フェアリング分離検知のメカニズム

衛星フェアリングの分離メカニズムは1.4.4項に示すとおり。衛星フェアリングの分離検知は、衛星フェアリング側に片端が固定されているワイヤーでQDコネクタを引き抜くことにより、電気回路の抵抗値が変わることによって検知している。

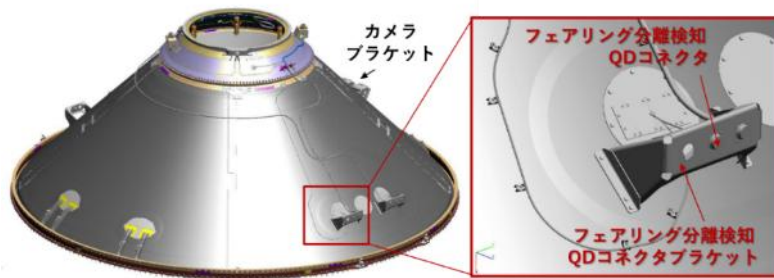
図 5.3.1-1 フェアリング分離検知 QD コネクタ外観

FTA 及び(a)構造解析・(b)衝撃試験の結果、PSS の構造変形 (座屈) により想定より早く QD コネクタが抜け、早期分離検知に至ったと評価した (E1.2.と E3.の組み合わせ)。

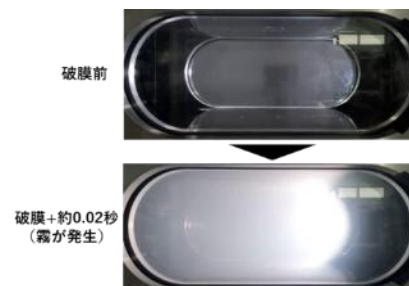
図 5.3.2-11

- ・PSS の破壊により、PSS のハニカムコア内の湿り空気が、ほぼ真空のフェアリング空間内に放出された状態を想定し、名古屋大学の衝撃波管を用いて再現試験を実施した。再現試験に用いた衝撃波管の概要を図 5.3.2-10 に示す。高圧室側に湿り空気、低圧室側をほぼ真空として、衝撃波管で破膜直後に霧が発生するかを確認した。
- ・再現試験により、絶対湿度を約 7~15g/m<sup>3</sup> の範囲で変化させると、霧の濃度や継続時間に多少の違いはあるが、いずれの場合も霧が発生した。
- ・代表例として前頁の中間ケースの条件に相当する画像を図 5.3.2-11 に示す。霧の発生により画角外のランプ光で散乱し、白飛びが発生しうることを確認した。

中間ケースの条件に相当する画像

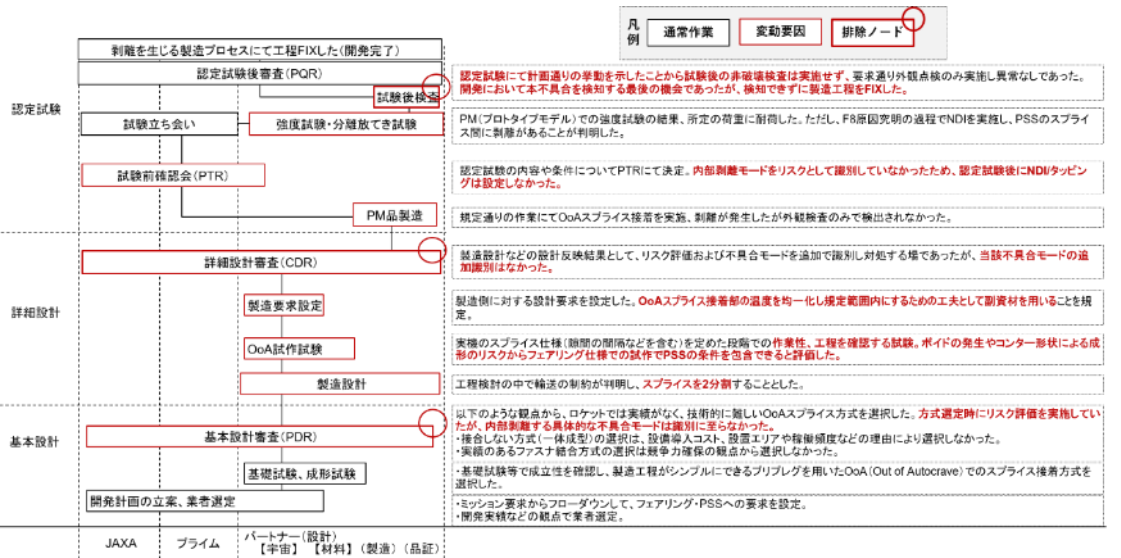
図 7.1.1-2 バリエーションツリー（開発フェーズ）

バリエーションツリーによる分析の結果（図 7.1.1-2 及び図 7.1.1-3）、製造フェーズにおいては設定されたプロセス通りの製造・検査が行われており、実機製造フェーズで排除・ブレイクすることは困難であったと評価する。一方で、開発フェーズでは複数の過程において本事象と関連する仕様決定ポイントや検査ポイントを識別しており、これらのうち、本事象を排除すべきポイントを排除ノードとして識別した。
