H3 ロケット 8 号機  
打上げ失敗の原因究明に係る  
報告書

2026 年 7 月 23 日

国立研究開発法人宇宙航空研究開発機構

H3 ロケット 8 号機原因究明チーム

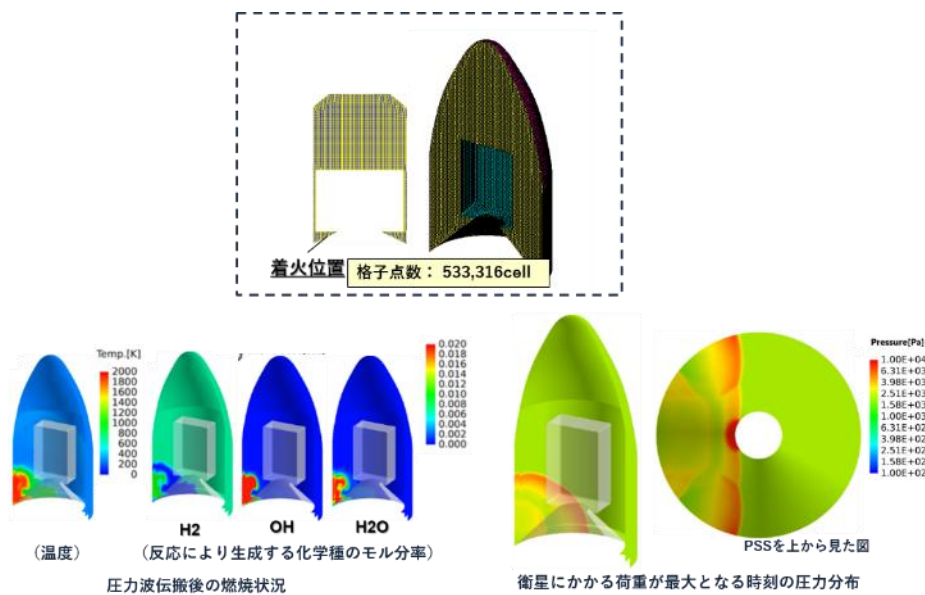
図 5.1.2-6 解析結果

＜想定した条件＞フェアリング内に、圧力計測精度から算定される最大量の水素ガスが漏洩し、ノッチボルトが飛散した際の金属衝突による火花の発生などにより1か所で着火して、分離時点で残留する空気と燃焼が進行することを前提とした条件で解析を行った。

- ・ これは PSS の設計荷重に対して十分低く、水素ガスが残留空気と混合して燃焼することは、PSS 損傷の直接要因にはなり得ないと評価した。
