# イプシロンロケット6号機 打上げ失敗原因調査状況について

令和5(2023)年4月28日

# イプシロンロケット6号機 打上げ失敗原因調査状況

令和5(2023)年4月18日  
宇宙航空研究開発機構

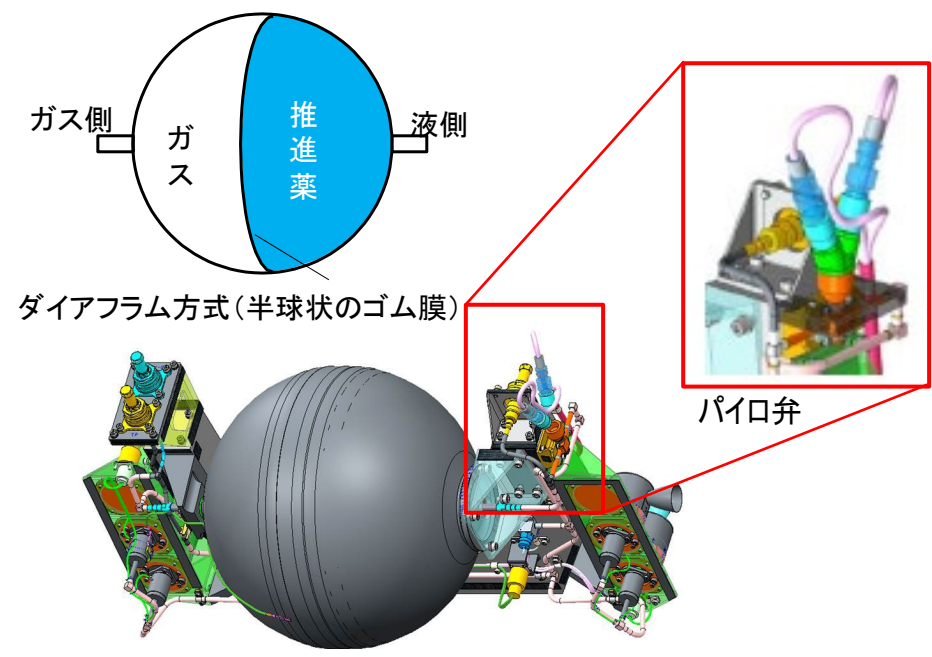
■ イプシロンの2段RCSの試験機と強化型(2号機～6号機)の仕様を下表に示す。

項目	試験機	強化型(2号機～6号機)
システム	スラスタ4基・タンクのモジュールを180° 対向2式	試験機から変更なし
推進タンク	Φ362mm <b>ブラダ式</b> タンク×2式 ※ 推進薬充填・加圧@工場	Φ362mm <b>ダイアフラム式</b> タンク×2式 ※ 推進薬充填・加圧@工場
パイロ弁	<b>4基</b> (2基(イニシエータ1式)×2式)	<b>2基</b> (1基(イニシエータ2式)×2式)
スラスタ	8基(4基×2式)	試験機から変更なし
