イプシロンロケット6号機 打上げ失敗原因調査状況

令和4(2022)年10月28日
宇宙航空研究開発機構

宇宙輸送技術部門 事業推進部 部長 佐藤 寿晃
イプシロンロケットプロジェクトチーム プロジェクトマネージャ 井元 隆行

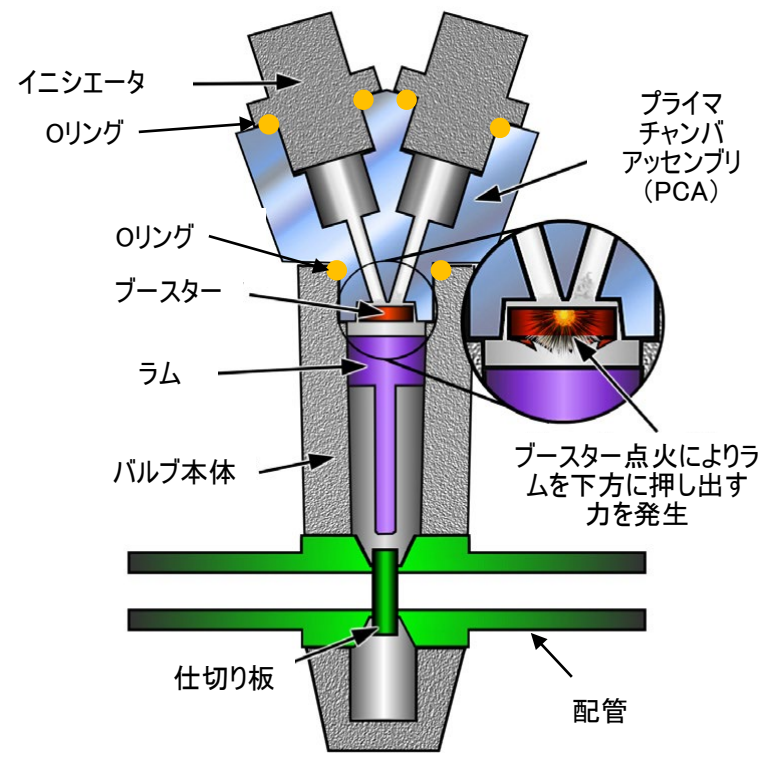
パイロ弁の構成・動作イメージ図

- パイロ弁は、飛行前は推進薬を遮断し、飛行中に火工品（イニシエータ、ブースター）の点火により流路を開通させるバルブ。
- イニシエータは冗長構成であり、2つのうち1つが点火すれば流路は開通する。

- ① イニシエータに点火
- ② ブースターに点火
- ③ ラムを下方へ押し出す
- ④ 配管の仕切り板をラムが打ちぬく
- ⑤ 流路が開通する

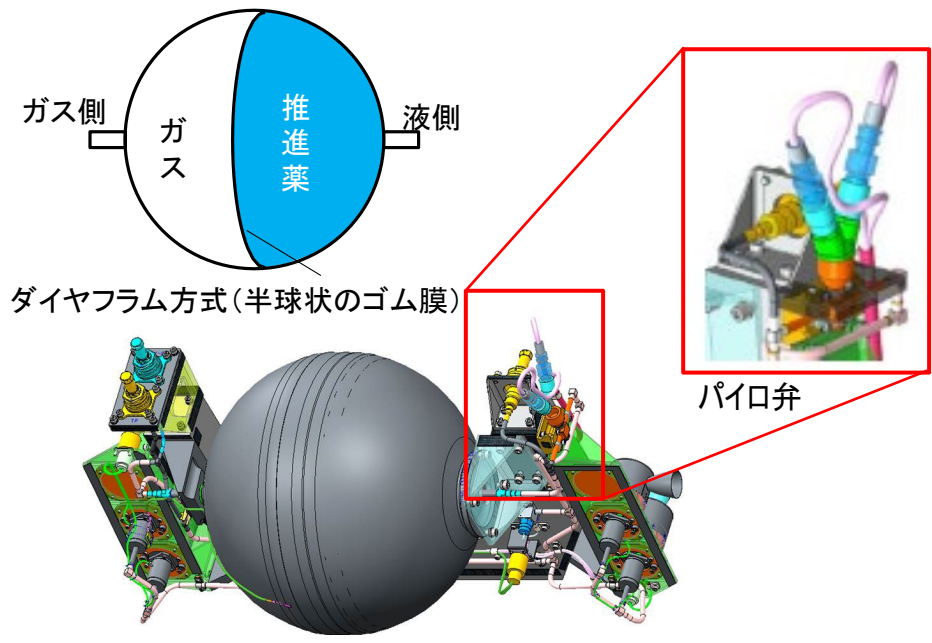
項目	試験機	強化型(2号機～6号機)
システム	スラスタ4基・タンクのモジュールを180° 対向2式	試験機から変更なし
推進タンク	Φ362mm ブラダ式 タンク×2式 ※ 推進薬充填・加圧@工場	Φ362mm ダイヤフラム式 タンク×2式 ※ 推進薬充填・加圧@工場
パイロ弁	4基 (2基(イニシエータ1式)×2式)	2基 (1基(イニシエータ2式)×2式)
スラスタ	8基(4基×2式)	試験機から変更なし

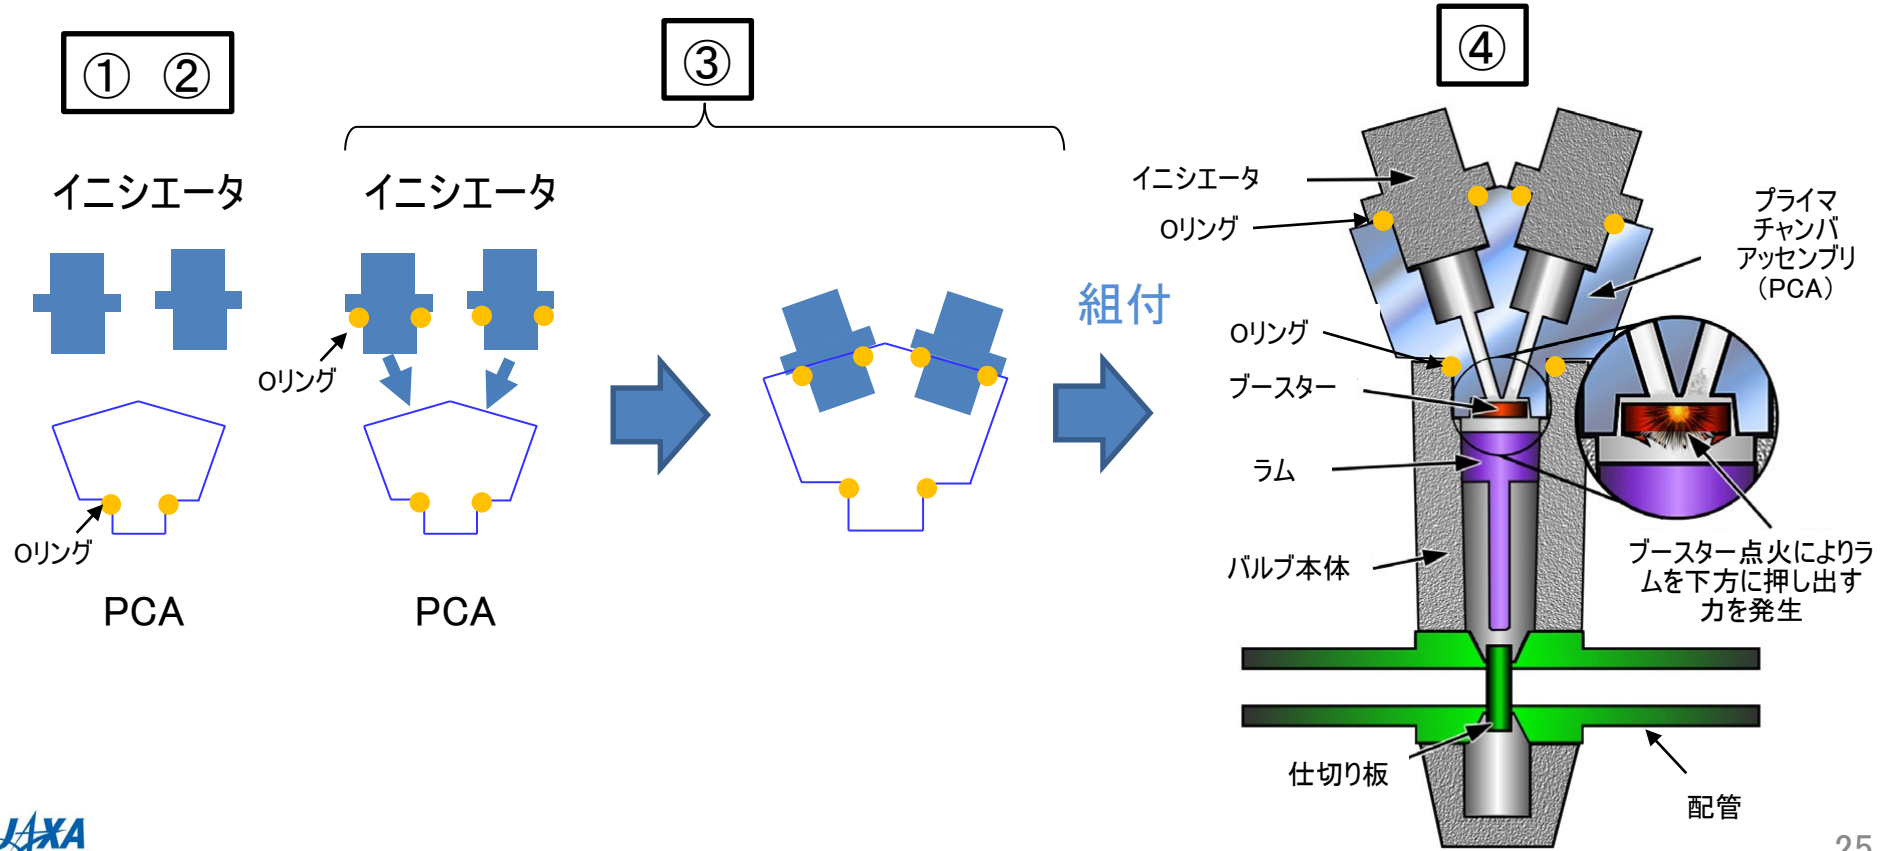
火工品の組付フローを以下に示す。

- ① イニシエータ、PCAはパイロ弁メーカーから射場へ輸送・保管
- ② イニシエータ単体点検【A-3】: 導通・絶縁点検を実施
- ③ イニシエータ・PCA組付【B-3】
- ④ PCA・バルブ本体組付【C-3】
