## 特定調査の実手順例

### ■石綿含有保温材等（保温材）

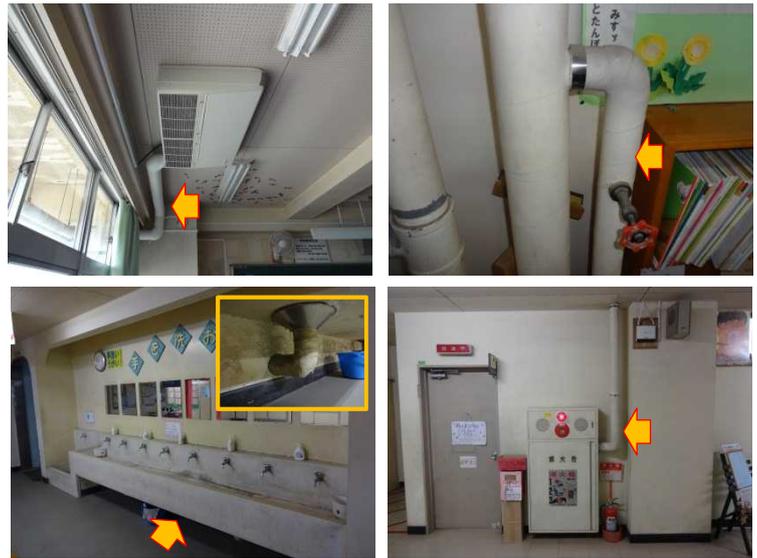
写真①（露出配管の状況）

- 施設台帳等の図面（以下「図面」）、デジカメ等、筆記用具等を用意する。
- 屋上から下階へ順番に、又は複数名で担当階を分けて教室、廊下等の室内等※に露出している保温材等の劣化、損傷状況を点検する。

（写真①参照）

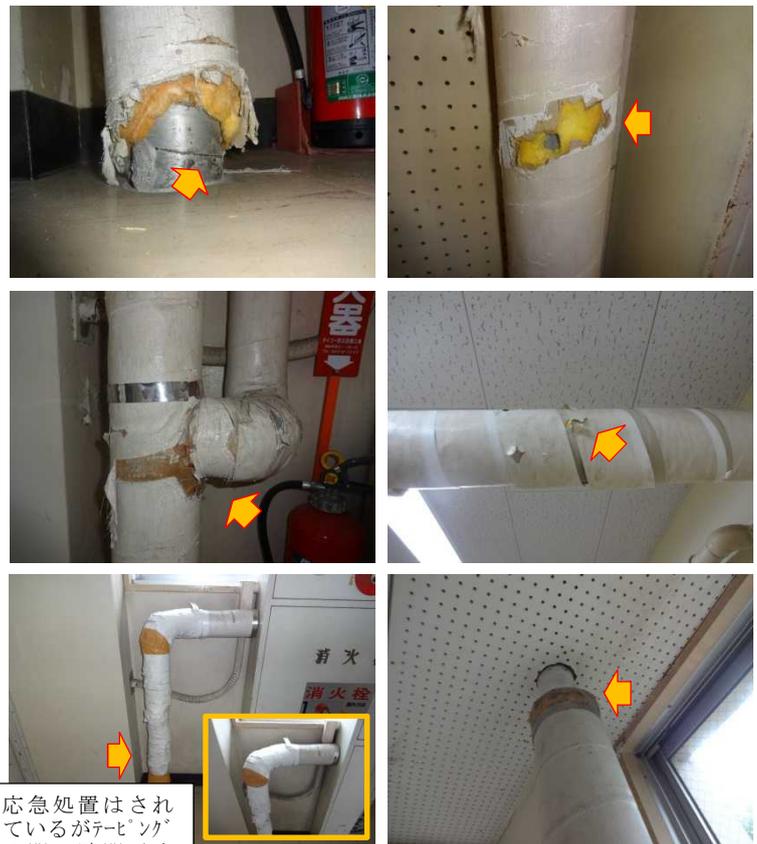
写真②（劣化・損傷の状況）

- 劣化、損傷している保温材等を確認したら、発見箇所を図面に記すとともに、その状態をデジカメ等で撮影するなど記録する。
- 劣化、損傷している保温材等がグラスウールや発泡スチロールである場合は、チェックリストの該当欄に記録するとともに、応急処置を講じる。
- 劣化、損傷している保温材等の材質が不明な場合は、チェックリストの該当欄（不明欄）に記録するとともに、専門業者等に相談の上、速やかに応急処置を講じる。

応急処置はされているがテーピングの間に隙間が生じているため、損傷と判断  
ただし、グラスウール保温材であったため、ばく露のおそれなしと判断

（写真②参照）

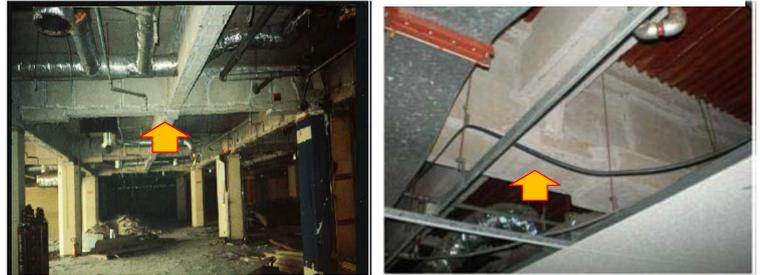
写真③（露出の状況）

- 調査は、保温材と同じ手順で露出しているもののみ点検する。
- 劣化、損傷等がない場合は、耐火被覆されているかどうか判り難いため、注意が必要。主に鉄骨造、鉄骨鉄筋コンクリート造の建物において露出している柱型や梁型で、特に劣化・損傷している箇所を点検する。  
(写真③参照)

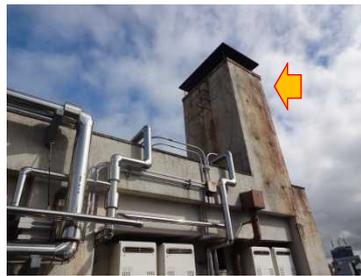
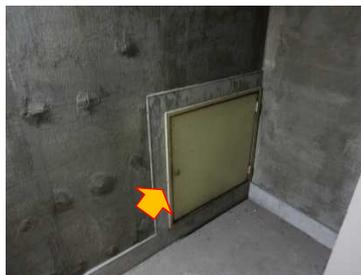
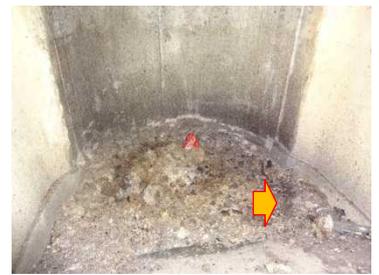
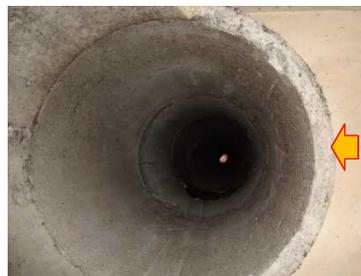
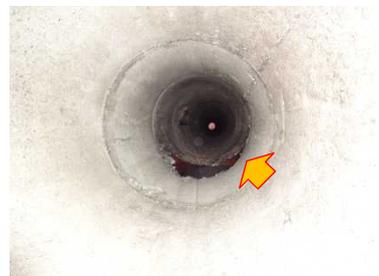
写真④（劣化・損傷の状況）

- 設計図や完成図又は工事記録等から、煙突に関する情報を調査票（様式3）の該当欄に記録する。
- デジカメ等、筆記用具等を用意する。
- 煙突内部の劣化、損傷状況を点検する。

※石綿を含有する煙突用断熱材が、劣化、損傷している場合、煙突下部の点検口を開ける際に石綿が舞う可能性もあるので注意が必要。  
また、煙突頂部の開口部から点検する場合は、点検用タラップが腐食している場合もあるので、注意が必要。（専門家又は専門業者等による調査が必要）

(写真④参照)

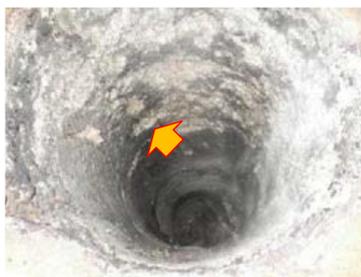
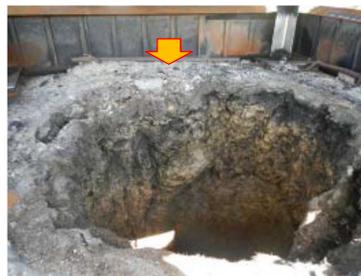
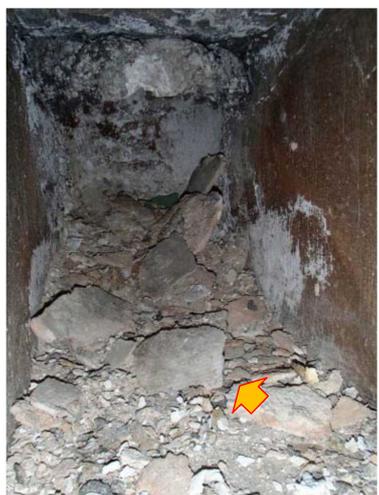
写真⑤（劣化・損傷の状況）

- 劣化、損傷している煙突断熱材を確認したら、ばく露の有無について調査、把握するとともに速やかに除去、封じ込め又は囲い込みの適切な処置を講じること。  
(写真⑤参照)

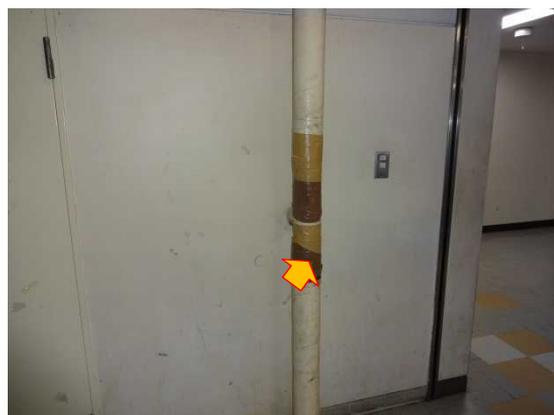
写真⑥（応急処置の状況）

- 劣化、損傷部分を隙間無くガムテープ等により塞いでいる場合などは、応急処置済みとして、ばく露のおそれがないと判断しても差し支えない。
- 劣化、損傷している保温材等の材質が不明な場合は、専門業者等に相談の上、速やかに応急処置を講じる。
- その後、石綿の含有を確認されている場合は、速やかに除去、封じ込め又は囲い込みの適切な処置を講じること。

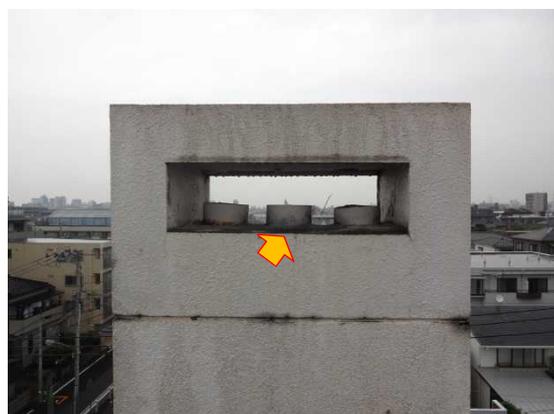
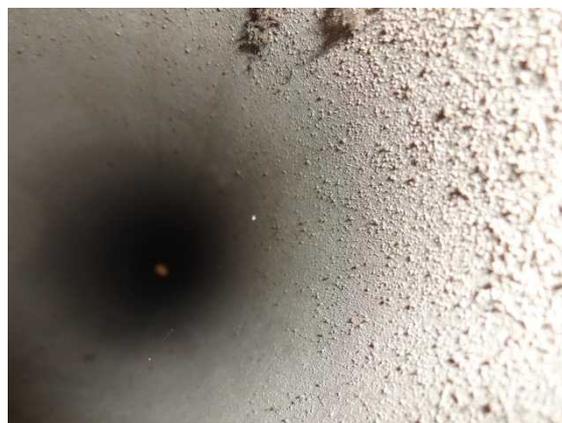
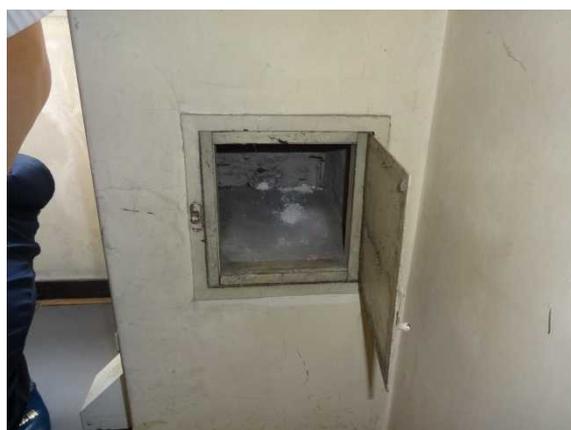
写真⑦（石綿セメント円筒）

- 学校等の古い建物には、右写真のような昔のストーブの排気用煙突がある場合があり、内部には石綿セメント円筒が使用されている場合がある。
- 石綿セメント円筒は、煙突用断熱材とは異なり、材質が固く飛散性が低いため、調査対象外である。
- 事前に、図面等で確認することで、専門家又は専門業者等の調査が不要となる場合がある。
- ただし、ストーブの排気用煙突であっても煙突用断熱材を使用している場合も考えられるため、材質が不明なものを安易に調査対象外としてしまうことは避けること。  
（写真⑦参照）

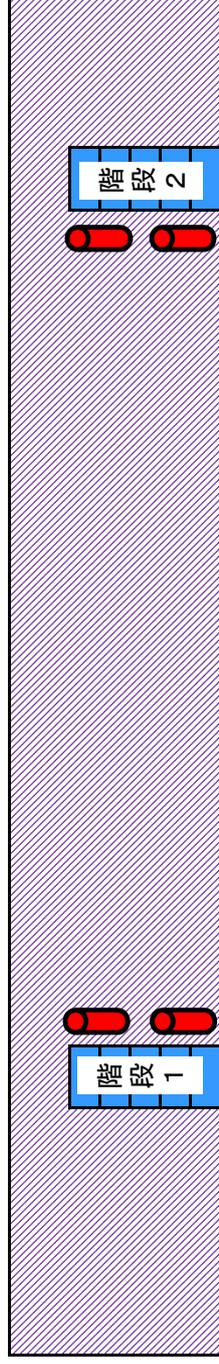
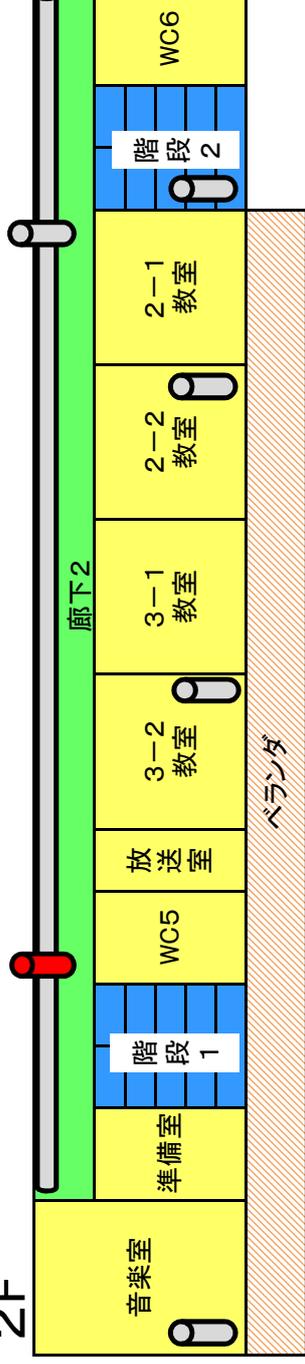
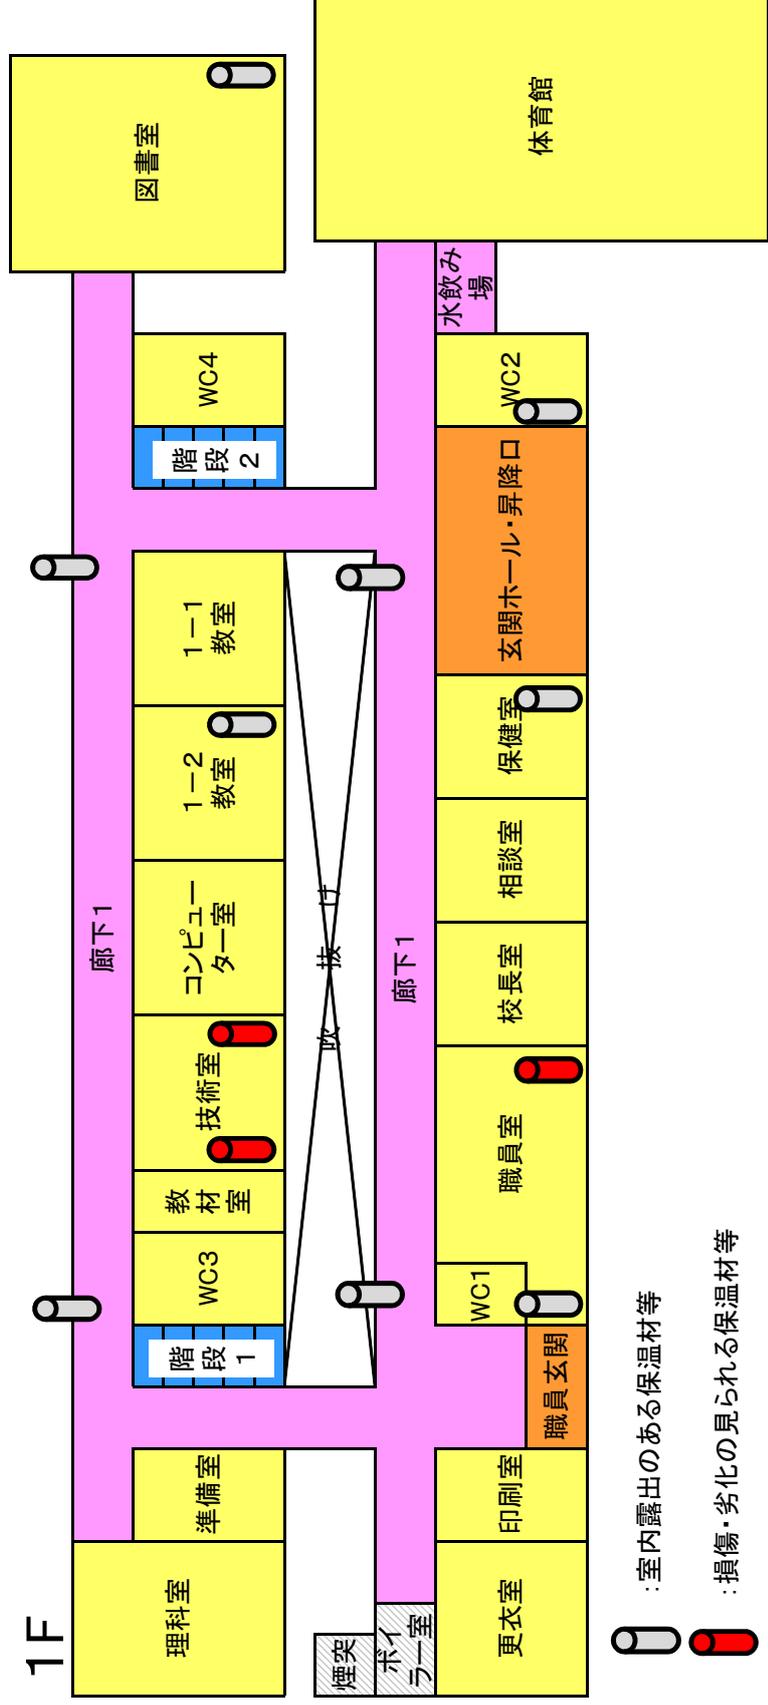
# チェックリスト(例)に記載する通路等の室数の考え方

: 室内露出のある保温材等

: 損傷・劣化の見られる保温材等
