①特定調査の実施手順例（保温材及び耐火被覆材）

■石綿含有保温材等（保温材）

②特定調査の実手順例（煙突用断熱材）

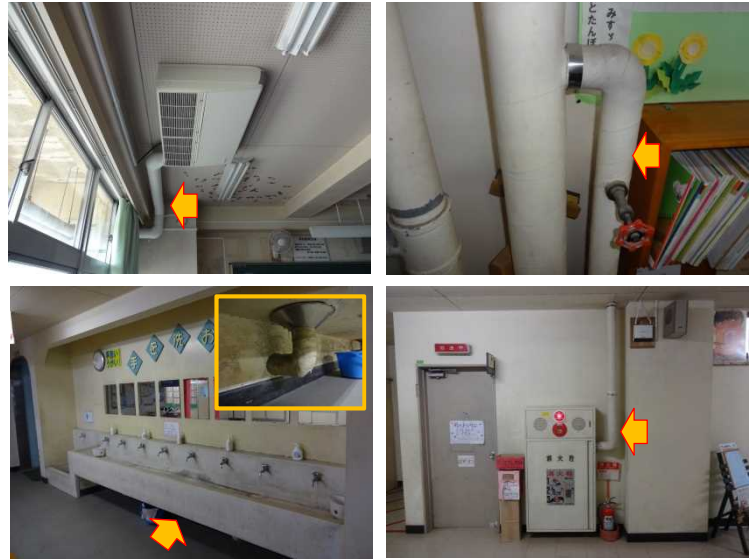
写真①（露出配管の状況）

- 施設台帳等の図面（以下「図面」という。）、デジカメ等、筆記用具等を用意する。
- 屋上から下階へ順番に、又は複数名で担当階を分けて、教室、廊下等の室内等*に露出している保温材等の劣化、損傷状況を点検する。

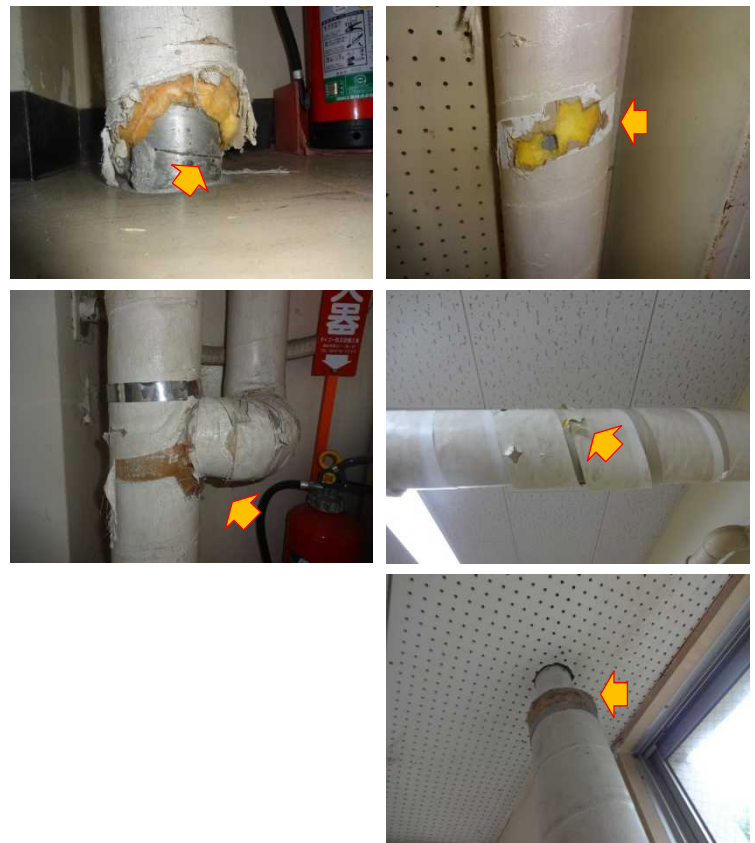
写真②（劣化・損傷の状況）

- 劣化、損傷している保温材等を確認したら、発見箇所を図面に記すとともに、その状態をデジカメ等で撮影するなど記録する。
- 劣化、損傷している保温材等がグラスウールや発泡スチロールである場合は、チェックリスト（別紙2-2）の該当欄に記録するとともに、飛散防止の応急処置を講じる。
- 劣化、損傷している保温材等の材質が不明な場合は、チェックリストの該当欄（不明欄）に記録するとともに、専門業者等に相談の上、速やかに飛散防止の応急処置を講じる。

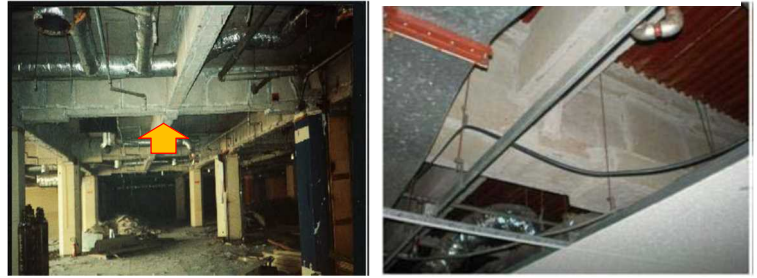
写真③（露出の状況）

- 調査は、保温材と同じ手順で露出しているもののみ点検する。
- 劣化、損傷等がない場合は、耐火被覆されているかどうか判り難いため、注意が必要。
主に鉄骨造、鉄骨鉄筋コンクリート造の建物において露出している柱型や梁型で、劣化・損傷している箇所を点検する。
(写真③参照)

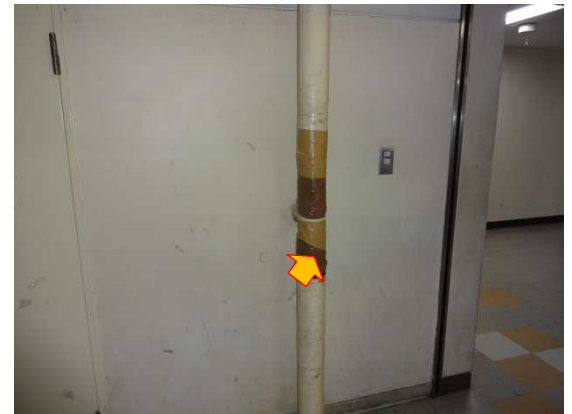
写真④（応急処置の状況）

- 劣化、損傷部分を隙間無くガムテープ等により塞いでいる場合などは、**応急処置済み**として、**飛散のおそれがない**と判断しても差し支えない。
- 劣化、損傷している保温材等の材質が不明な場合は、専門業者等に相談の上、速やかに応急処置を講じる。
- その後、石綿の含有を確認されている場合は、速やかに除去、封じ込め又は囲い込みの適切な処置を講じること。
(写真④参照)

応急処置はされているがテープの間に隙間が生じているため、損傷と判断
ただし、グラスウール保温材であったため、飛散のおそれなしと判断

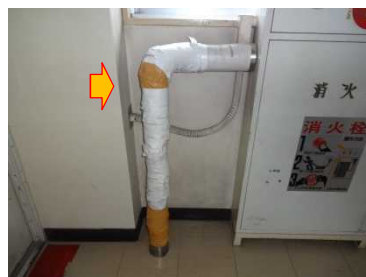
グラスウール保温材

グラスウール保温材は、主に黄色で、ガラス繊維で構成され柔らかい感じ。
発泡スチロール保温材は、日常で目にする発泡スチロールと材質は同じ。
上記以外で、判断ができない保温材については、不明とし安易に触れずに専門業者等に相談の上、子供たちが触れないような応急処置を講じる。

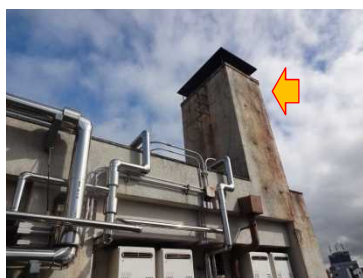
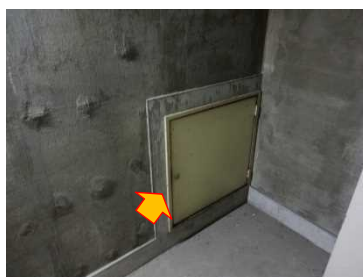
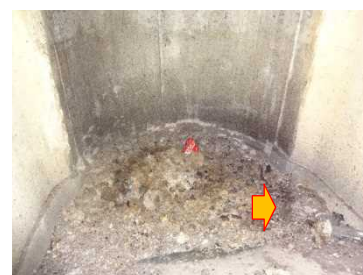
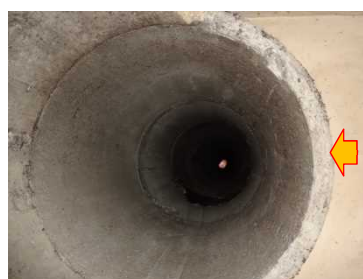
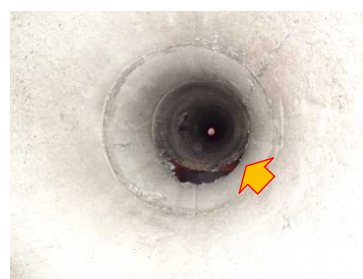
写真⑤（劣化・損傷の状況）

- 設計図や完成図又は工事書類等から、煙突に関する情報を調査票（様式3）の該当欄に記録する。
- デジカメ等、筆記用具等を用意する。
- 煙突内部の劣化、損傷状況を点検する。

※石綿を含有する煙突用断熱材が、劣化、損傷している場合、煙突下部の点検口を開ける際に石綿が舞う可能性もあるので注意が必要。
また、煙突頂部の開口部から点検する場合は、点検用タラップが腐食している場合もあるので、注意が必要。（専門家又は専門業者等による調査が必要）

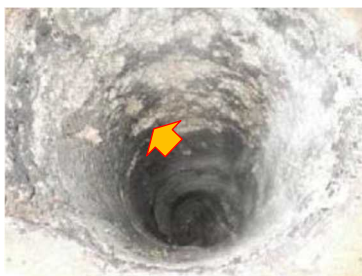
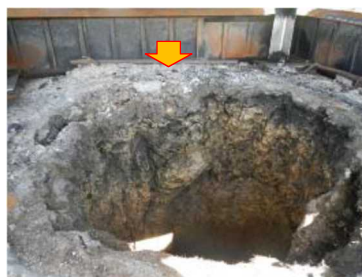
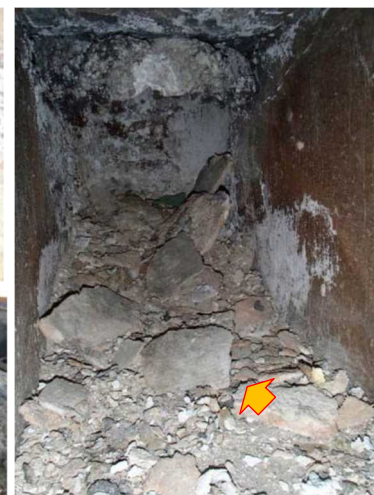
写真⑥（劣化・損傷の状況）

- 劣化、損傷している煙突用断熱材を確認したら、飛散のおそれの有無について、調査、把握するとともに、速やかに除去、封じ込め又は囲い込みの適切な処置を講じること。

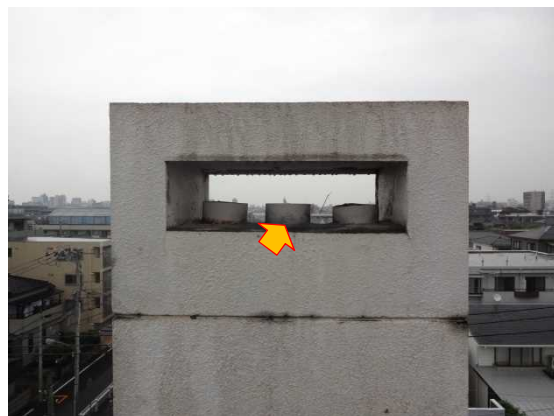
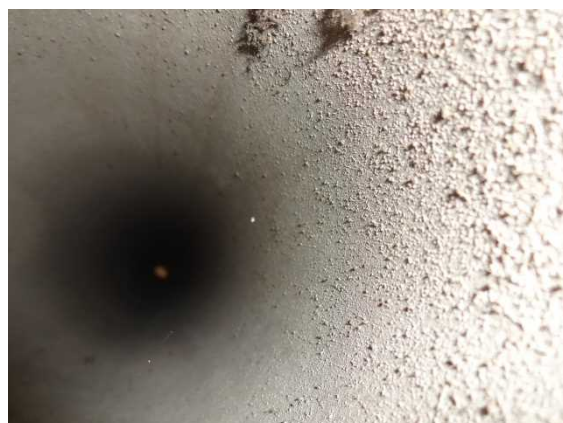
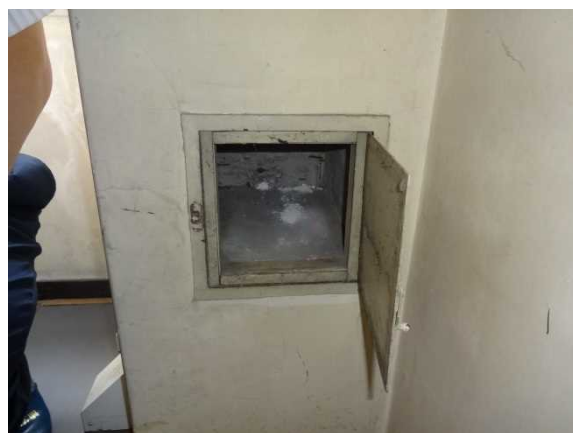
写真⑦（石綿セメント円筒）

- 学校等の古い建物には、右写真のような昔のストーブの排気用煙突があり、内部には石綿セメント円筒が使用されている場合がある。
- 石綿セメント円筒は、煙突用断熱材とは異なり、材質が固く飛散性が低いため、調査対象外である。
- 事前に、図面等で確認することで、専門家又は専門業者等の調査が不要となる場合がある。
- ただし、ストーブの排気用煙突であっても、石綿セメント円筒ではない煙突用断熱材を使用している場合も考えられるため、材質が不明なものを安易に調査対象外としてしまうことは避けること。

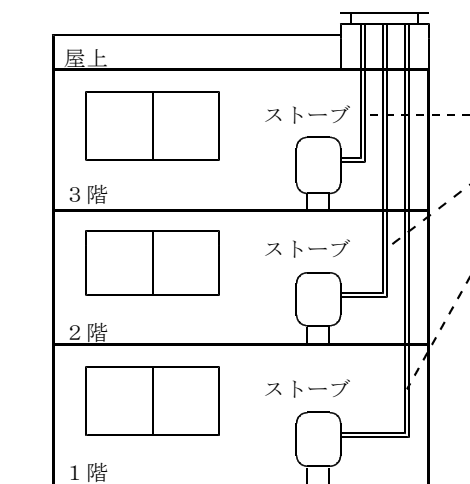
ストーブ排気用の煙突の例

ストーブ排気用の煙突（下図参照）については、煙突用断熱材が使用されている場合は対象ですが、石綿セメント円筒等のみが使用されている場合は対象外です。どのような材料が使用されているか、確認ください。（特に内径の小さい煙突は御注意ください。）

- ・石綿セメント円筒等のみが使用された煙突の場合は対象外。
- ・煙突用断熱材が使用された煙突の場合は対象。
（この例の場合で、煙突に煙突用断熱材が使用されていた場合は煙突3本となり、それぞれの長さを計上。）
- ※ 3本の煙突を1本として計上したり、それぞれの長さを合算したりしない。
- ・煙突用断熱材が使用されているか不明なまま計上しない。調査した上で煙突用断熱材が使用されているもののみを計上。

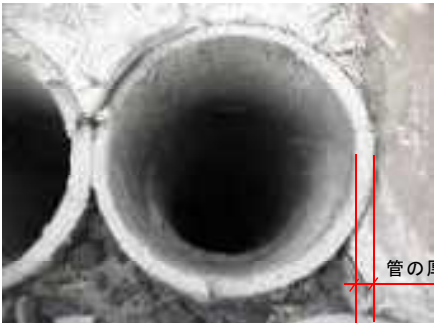
<p>管の厚みが比較的薄く断熱層がなく、管そのものに石綿が練り込まれているもの</p> <p>〈主な使用部位と用途〉</p> <ul style="list-style-type: none"> ・換気用円筒材、煙突、雑排水管などに使用されている。 <p>メモ：石綿が使用されていても石綿セメント円筒のように管として成形されたものは、飛散性が低いため、いわゆるレベル3の建材であり本調査の対象外である。</p>

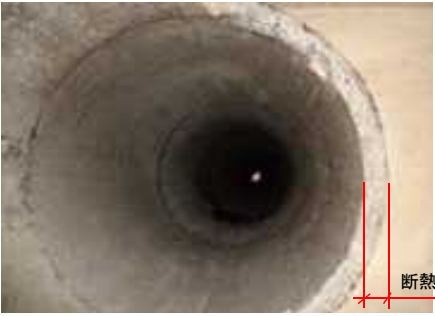
<p>断熱層があるため比較的厚みがある（一概には言えないが30mm程度か、それ以上の場合もある）</p> <p>〈主な使用部位と用途〉</p> <ul style="list-style-type: none"> ・煙突の断熱目的のために使用されている。 （煙突用断熱材は、石綿セメント円筒等のように雑排水管には使用できない）
