学校施設における天井等落下防止対策の推進に向けて

(中間まとめ)

学校施設における非構造部材の耐震対策の推進に関する調査研究協力者会議

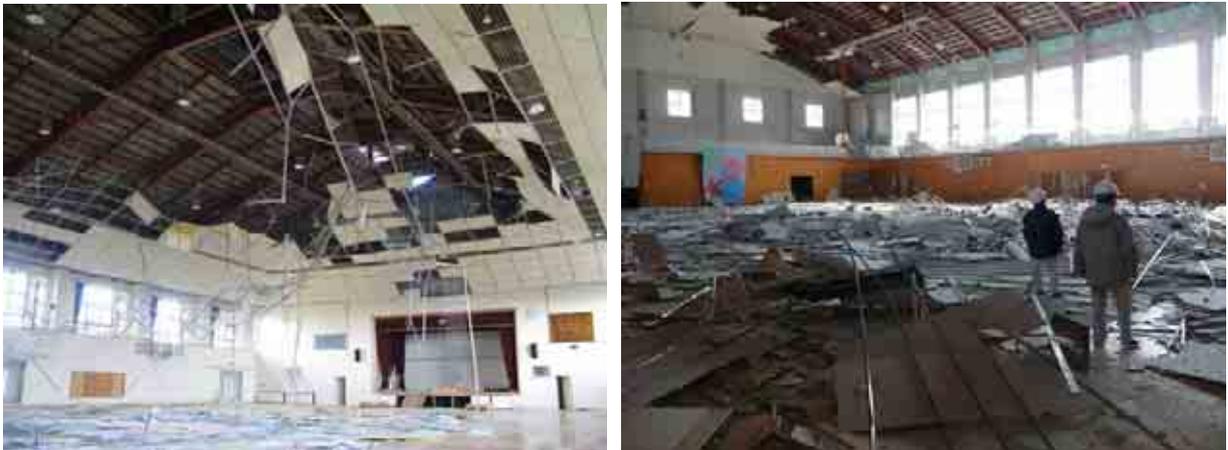
（東日本大震災により天井が全面的に落下した屋内運動場）

- 東日本大震災に関する各種調査^{13,14}の中から、屋内運動場等の天井被害の状況を分析すると、まず被害の範囲については、全面的に落下した事象や部分的に落下した事象、さらに、余震により落下の範囲が拡大した事象が発生している。部分的な落下被害は、天井端部や中央部、段差部などの箇所が発生している。天井部材の破損箇所については、野縁と野縁受けを接合するクリップの外れ、野縁受けと吊りボルトを接合するハンガーの開き、天井仕上げ材のみの落下などの状況が確認されている。また、昭和56年以前の耐震基準で設計されていて未補強である屋内運動場とそれ以降の新耐震基準で設計されている屋内運動場とでは被害の傾向に大きな差はないが、比較的大きな被害の割合は新耐震基準の方がやや多く、また、Is値¹⁵が比較的大きくても非構造部材の被害が大きい場合があった。
- 屋内運動場等の天井等の被害状況については、構造体との関係が必ずしも明確でないことから、今後、構造形態や架構種別、天井面積、天井の種類などと被害状況との相関など詳細な調査・分析が必要な状況である。

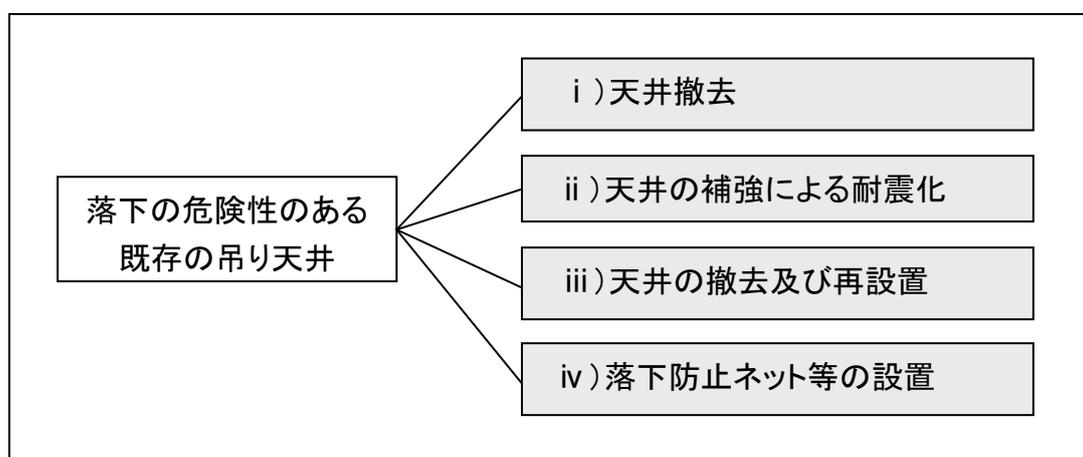
(図2) 屋内運動場等の天井落下防止対策の手法

- 天井の落下防止対策として、以下のような手法が考えられる。各学校設置者においては、各手法の特長や必要となるコスト、安全性等を考慮して適切な対策を実施することとし、対策の手法の選択が難しい場合などは、必要に応じて、専門家に相談し実施していくことが重要である。
