「東日本大震災の被害を踏まえた学校施設の整備について」 緊急提言（概要）

文部科学省では平成23年6月に「東日本大震災の被害を踏まえた学校施設の整備に関する検討会」(座長:長澤悟東洋大学理工学部教授)を設置し、学校施設の安全性や防災機能の確保など、特に重要な課題について検討。同年7月、本検討会において緊急提言が取りまとめられた。

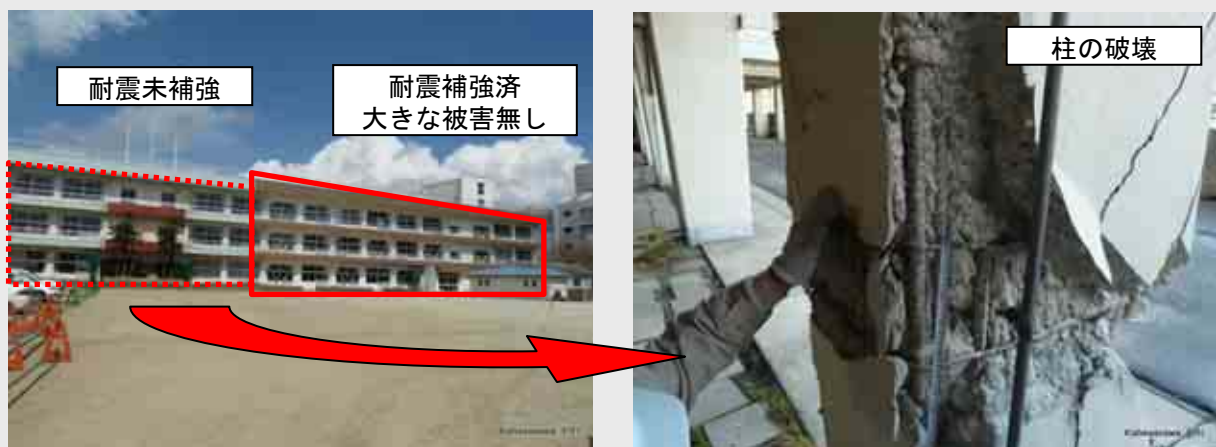
(構造体の被害状況) 耐震補強済の部分と未補強の部分との被害状況の比較

- ・死亡報告はないものの、耐震化されていない学校施設では、構造体に大きな被害が発生した例が見られた。

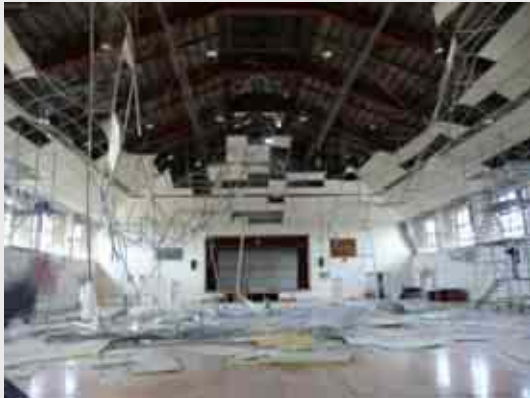
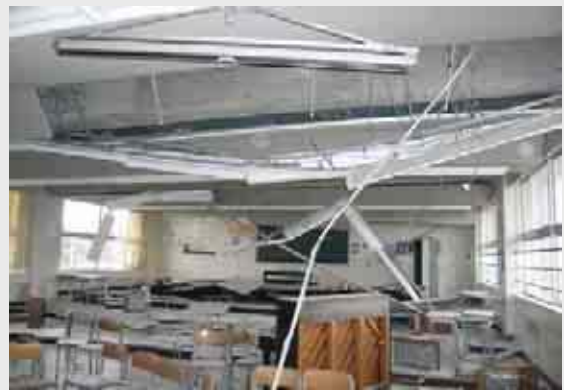
(非構造部材の被害状況) 天井材や照明器具の落下の被害

- 非構造部材の被害は、構造体の損傷が軽微な場合でも生じており、文部科学省に報告されている中で、公立学校施設における非構造部材の被害の例は以下のとおりである。

天井材の被害	照明器具の被害	外壁（外装材）の被害
1, 636校	410校	968校
