はぐろこうとうがっこう **羽黒高等学校**

山形県鶴岡市 大断面集成材

3

やまがしりつやまがしょうがっこう 山鹿市立山鹿小学校

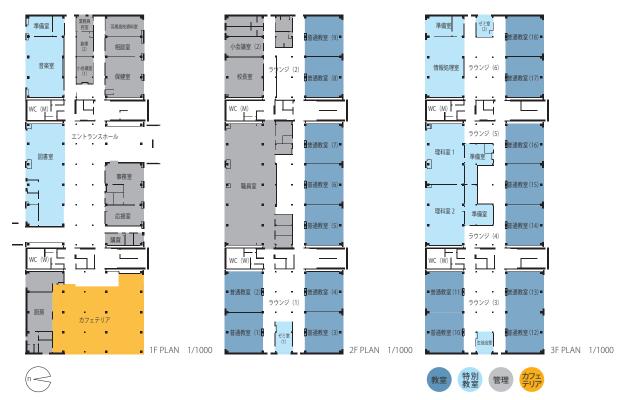
図3 各階平面図 1/1200

1階にはカフェテリア「ハコテラス」・図書室と管理系諸室,2階には普通教室と職員室,3階には普通教室と特別教室を配置しています(図3)。

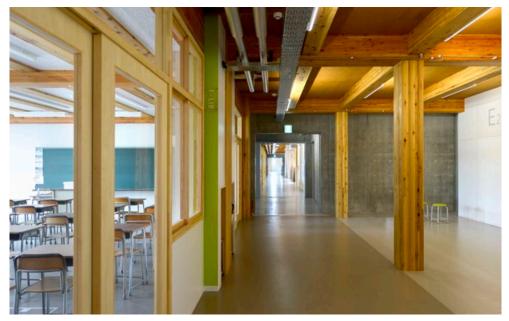
図7 普通教室前の廊下と設備配管

教室等の居室上部については、小梁を910mm ピッチで配置することで、木部の面積が大きい天井(床)としています。また、短ピッチで小梁を配置することで、1本あたりの負担面積が軽減され、梁せいが小さくなる事から比較的自由に使える床下空間(約490mm)が生まれます。木造で構造体をあらわした場合に、意匠上課題となる設備配管や配線の処理については、この床下空間を有効利用する事で、居室内に露出させない計画としています(図8)。

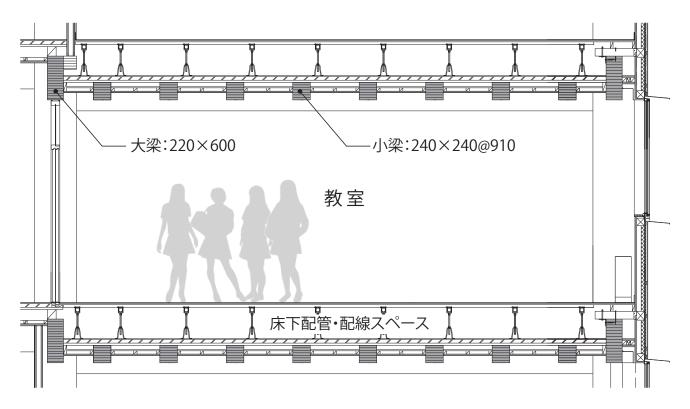
図8 断面図

メン構造。接合部は鉄筋挿入接着接合で、エポキシ系樹脂接着剤を用いています。筋交いや耐力壁が不要になり、ブレースのない自由度の高い計画が可能となります。このことは、将来のレイアウト変更などにも対応し易いフレキシブルな計画となっています(図 9)。柱断面は 580 × 580mm、梁せいは最大 750mm です。1 時間準耐火構造とするために 45mm の燃えしろを考慮しています。床は一部 CLT 版を採用している他は小梁、根太の上位に 30mm の構造用合板と ALC で構成しています (防耐火上の床は平成 27 年国土交通省告示第 253 号に基づく仕様規定で対応)(図 8)。

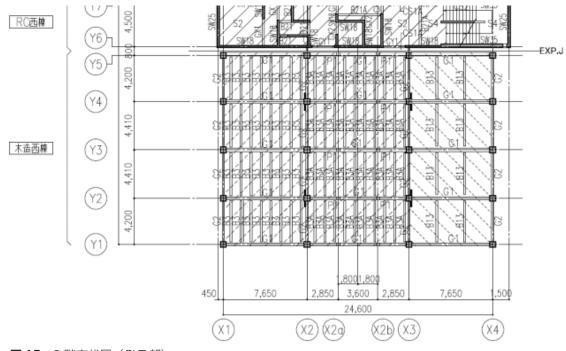
図15 2 階床伏図 (CLT部)

しかし、現場段階での設計変更において、カフェテリアの天井となる2階床の一部で、国産杉材によるCLT床版の採用が実現しました。CLT床版は、厚さ150mm(5層5プライ)で幅2m、スパン2.5mのサイズとし、柱梁と同様に1時間準耐火構造としています。接着剤については、

レゾルシノール系を用いているため、燃え代は 45mmとなります。固定方法については、大梁 或いはCLT受け材の上に載せ、長ビスで接合し ています(図15)。床の重量は構造用合板及び ALC版を用いた場合と比べて、ほぼ同等です。 意匠上のメリットとしては、一般部では層間の防 火区画形成のために、梁を除き木質感が感じられ ませんが、CLTを床に用いた場合は、構造材が 直に下階の仕上面に現れるため木質感の溢れる空 間を作ることができることがあげられます。また、 構造体あらわしとすることで、仕上コストの削減

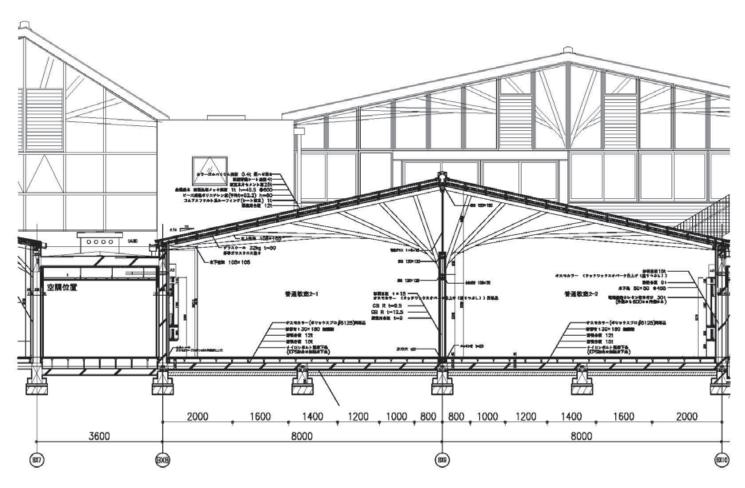
図6 断面図

木架構部を挟む鉄筋コンクリート造コアは,防火上必要な区画になると同時に,地震力を負担することで木材の構造的負担を軽減させています。また,勾配屋根を受ける大きな樋として雨水を処理することで,台風やゲリラ豪雨へ対応しています。鉄筋コンクリート造コア等により2,000㎡

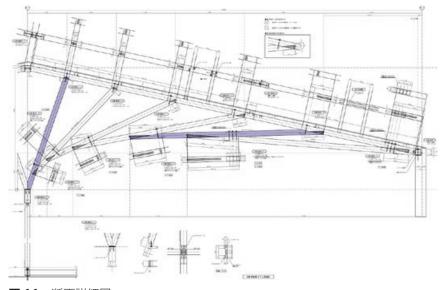
図 11 断面詳細図

図11の色がついている部材には、他より力がかかるため、ヒノキE90を使用し、架構はスギとヒノキで構成されています。

小径で短い材を、角度を少しずつ変えながら連ねていくような形状をとっています。すると、南京無双玉簾を扇状に広げたような架構が形成されます。全体が大きなデプスのラチス上になり、下縁として効いています。各棟とも基本的に、屋根以外の構造は鉄筋コンクリート造とし、木造屋根を載せ、部分的に木造屋根の途中を支持するために、木造架構の脚を下ろしています。教室、図書室、体育館など、スパンによって部材サイズを105角、

150 角, 240 角の製材として使い分け, また, 支持点の異なる条件によって, 玉簾の模様を適用させています。下縁が描く曲線によって, うまく下弦の軸力を伝達できるかが決まってきます。それぞれ部屋ごとに違うスパンに対して, 材長さを4m程度に部材を抑えています。様々な角度で接合する材端には, 脱落しないような凸型のほぞを設けており, これが山鹿の大工により素晴らしい精度で刻まれ, 組み立てられています。

架構には、圧縮力がほぞにより、力を伝達します。一部トラスの端部にかかる引張り力・せん断力に対して、ラグスクリューにより対応します。トラス中央部に若干の曲げが発生しますが、接合部をトラスの根本によせることで、ジョイントではなく木材で力を受けるようにしています。

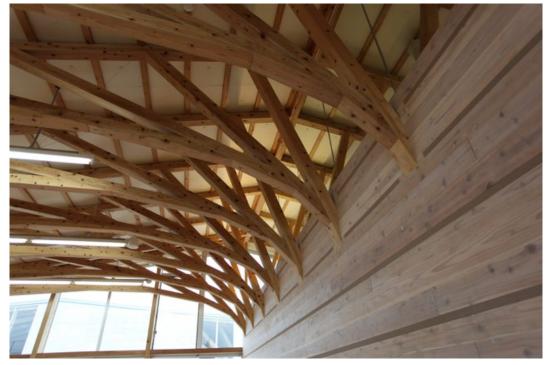
図15 スギの羽目板貼りとブルテンボード

仕上げにも地場産材のスギ材を使用しています。壁は15mmの杉羽目板貼り、床は30mmの杉の無垢材を使用し、浸透性の塗装とすることで調湿作用を保つよう配慮しました。

ブルテンボードをライン状に施工することで,

羽目板としながらも、掲示が可能なように仕上げています。羽目板貼りは、紫外線などで木があめ色になり全体が暗くなることを懸念し、白を入れた浸透性保護塗装としています。

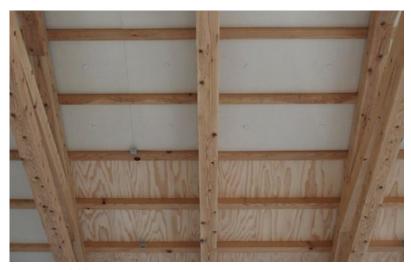
図 17 吸音材

屋根材に制振断熱材を裏張りすることで、雨音 に配慮した計画としました。建設中の度重なる豪 雨の中でも、十分静寂な音環境を確保できる事が 実証されていました。また、授業時の室内音環境 の向上を図るため、設計時に各音域の残響音を解 析した上で、天井全面をグラスウールマットの

吸音材仕上げとすることで、開放的でありながら も音環境に優れた空間としています。教室の気積 が大きくなっているため、残響時間に対して注意 深く計画しました。

また,吸音材の裏側が配線ルートとなっており, 照明や煙感知器などのルートとなっています。

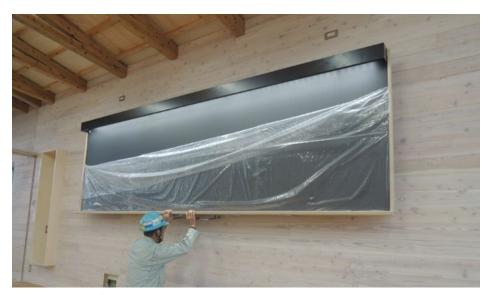
図18 黒板灯がすぐ上部に設置された黒板

灯だと架構と干渉したり、黒板照明が通常の設置位置より離れたりするため、設置方法などに注意が必要になります。本計画で、黒板棟はLEDのウォールウォッシャータイプのものを使用し、黒板面を舐めるように平滑に照らすものを採用し、上げ下げした際にも、照度分布が問題ないような仕様としました。

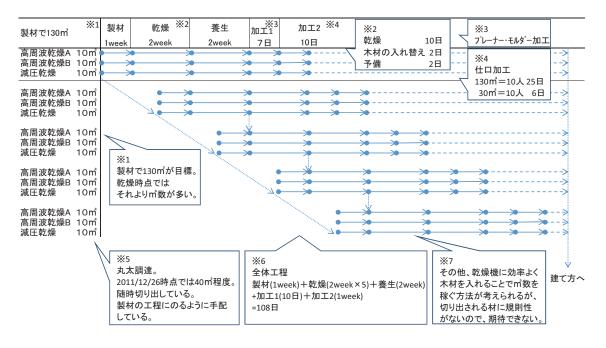
図 20 体育館の乾燥スケジュール案

体育館の240角の材の乾燥について、山鹿市内の製材所でも試験的に実施しましたが、難易度が高く、熊本県内(減圧乾燥)や大分の製材所(高周波乾燥)を行いました。図19では、プレーナーと同時に含水率・ヤング係数を計測しています。 ※ JAS の認定工場ではありますが、すべてのサイズで機械等級区分のJAS 認定を取得していなかったため、林産試験場の方の立ち合い等を行い、ヤング係数や含水率については、全数検査を実施 しています。
