学校施設の現状把握

1-1

構造体の耐久性調査

名古屋市

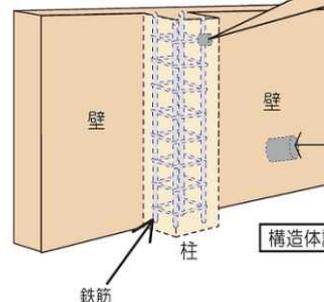
図2 構造体耐久性調査の方法

<参考図> 構造体耐久性調査の方法

① 構造体内部の鉄筋腐食確認
柱の鉄筋がある位置でコンクリートを除去し鉄筋の腐食具合を確認する。

② コンクリートの中性化・圧縮強度の試験用
内部の鉄筋を避けた位置でコンクリート試験体を採取する。

調査位置からコンクリート試験体を採取するなどにより、構造体内部の鉄筋の腐食状況とコンクリートの中性化・塩化物量の状況から耐久性を評価するとともに、コンクリートの圧縮強度を確認した。【図1】～【図3】

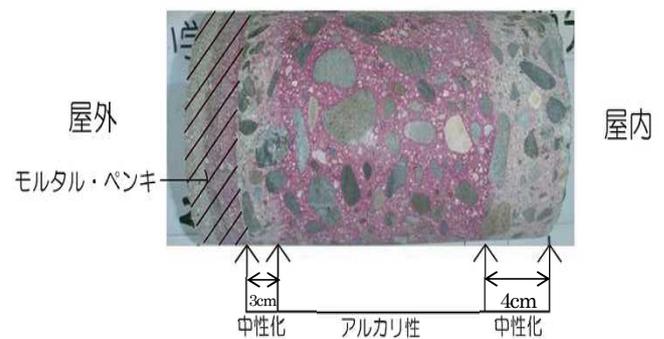
図3 コンクリート試験体の写真

☆ コンクリート試験体の写真(中性化試験実施)

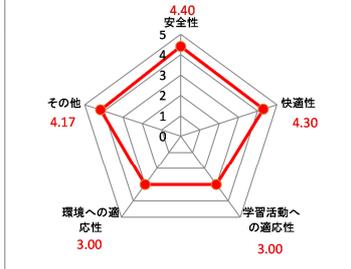
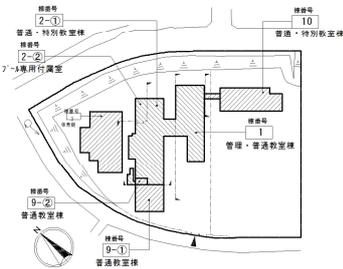
学校全体評価レダーチャート

評価項目	棟番号	1	2	3	9	10	全体評価	外構共済
安全性		0.80	1.83	0.53	0.51	0.74	4.40	3.34
快適性		0.83	1.84	0.48	0.50	0.65	4.30	3.00
学習活動への適応性		0.58	1.28	0.36	0.34	0.44	3.00	3.00
環境への適応性		-	-	-	-	-	3.00	-
その他		-	-	-	-	-	4.17	4.17

凡例 (CASBEE評価) ランクス及びA=5・ランクB+=4・ランクB-=3・ランクC=2

施設台帳の棟ごとに評価を行い各棟の施設評価を床面積按分して学校全体評価とした。これにより学校施設の実態を定量化し、見える化を図った。
