維持管理の容易性を確保した計画への変更

耐久性を考慮した材料の使用

エコ改修による教育環境の向上

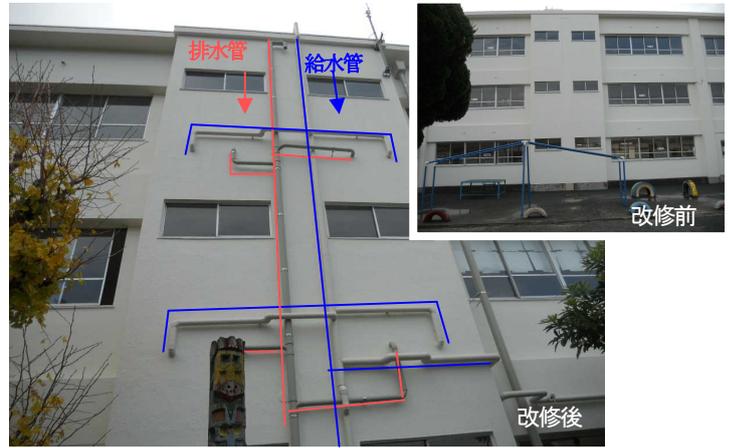
廊下流しの配管改修の際に配管を露出化

校舎の大規模改修工事の際に配管の露出化を行い、配管を目視できるようにしている。また、天井内に配管がある場合は、天井の必要箇所に点検口を設置している。

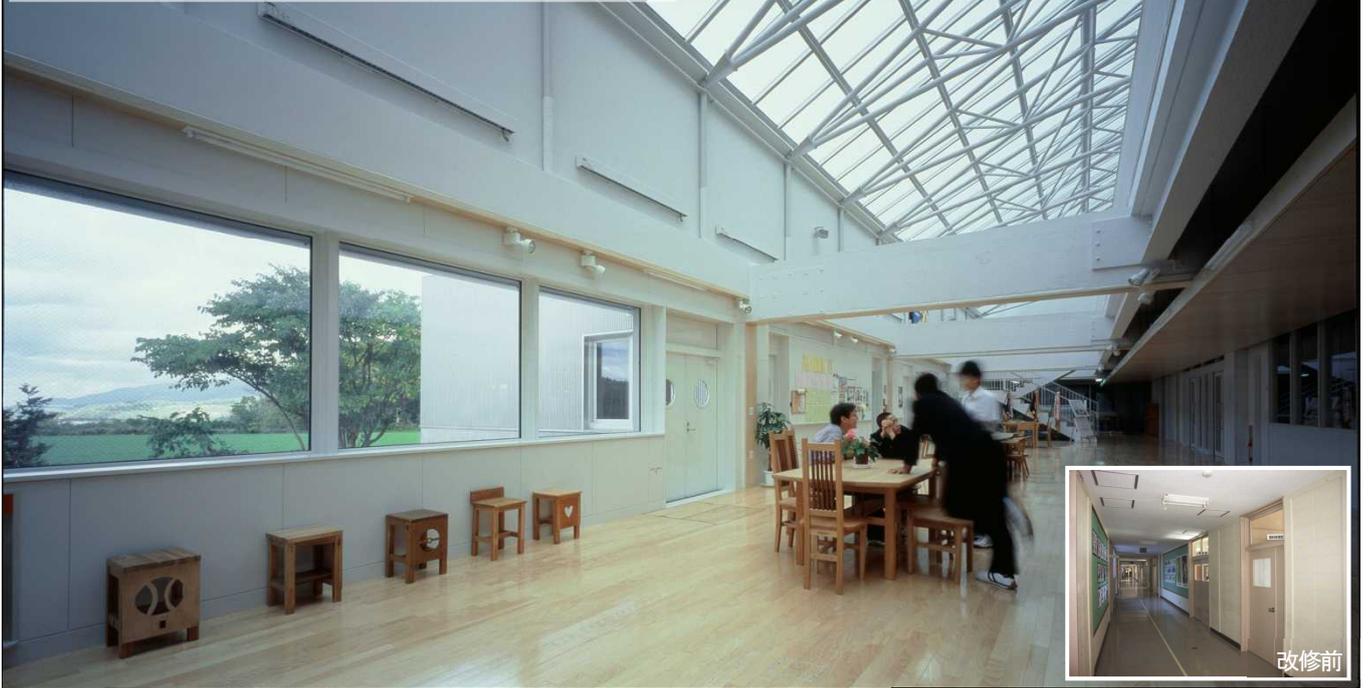
改修後に設けられた「ひかりのみち」

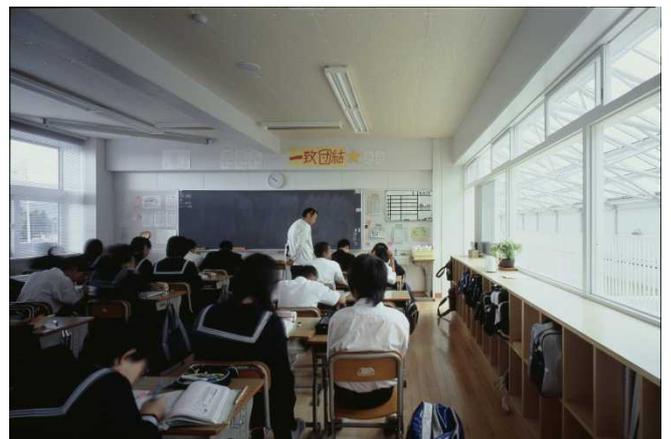
二面採光の普通教室

日照率の低い地域であるため、屋根ガラスから不要な熱を取り入れない採光手法が可能となった。安定した天光を北向き屋根ガラスから取得することで、使用頻度の高い2階普通教室の照明エネルギー削減を果たした。冬季間のガラス面への積雪は、連続暖房による融雪が進むため、自然光を遮ることはほとんどない。
