## 第2部 先進的な取組事例

### 1 学校施設の現状把握

#### ◆実態把握・劣化状況診断・カルテ化

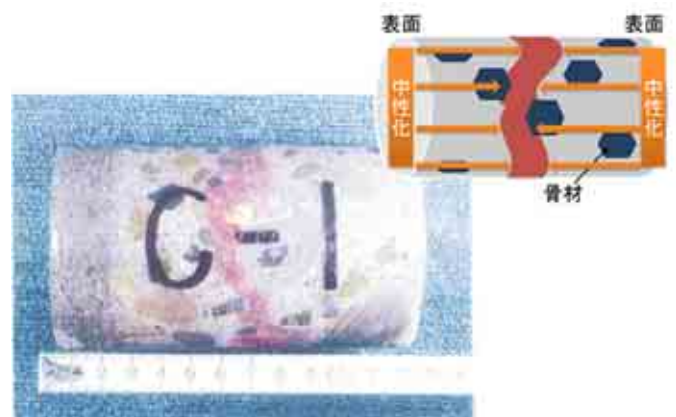
図2 改修前のコンクリートに試薬を噴霧した状況  
(アルカリ性の部分が赤くなる。中性化が著しい。)

また事業を行うに当たっては、柱や梁などの構造部分を残して解体し、耐震補強を行い再利用するため、産業廃棄物や建築コストを大幅に削減でき、環境にやさしい建築方法を採用した。【図1・2】

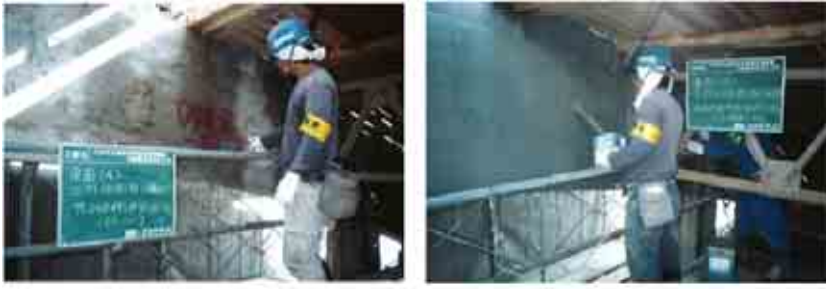
図3 中性化対策（左：アルカリ性付与材塗布 右：中性化抑制材塗布）

屋内運動場の現場を検証した結果、築40年を経過したコンクリートの中性化の割合は平均で90%を超える状態であった。既存の柱はアルカリ性付与材と中性化抑制材で補修し、中央3本左右6本の柱はカーボン材で補修している。また、その柱もむき出しにはせず、杉板で覆い仕上げとするなど多少でも二酸化炭素の影響を避ける工夫をしている。【図3】

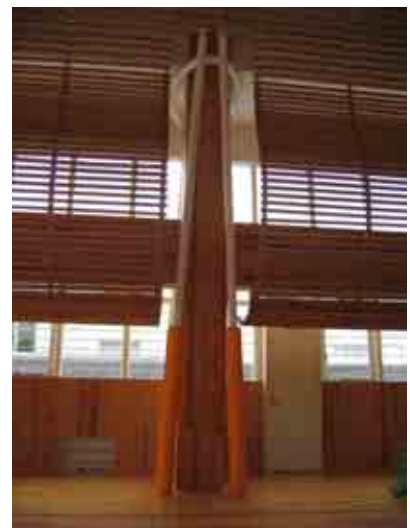
図6

既存RC柱に沿わせた鉄骨丸柱

本事業は、耐震補強も兼ねていたため、水平力を負担させるため、建物の4隅にコンクリートと鉄骨によるブレースで耐震壁をバランスよく配置した。また、柱については、風化等により構造物が劣化していくという仮説を立て、軸力一部を既存の鉄筋コンクリートの柱に沿わせ、新しい鉄骨の丸柱を配置した。【図6】

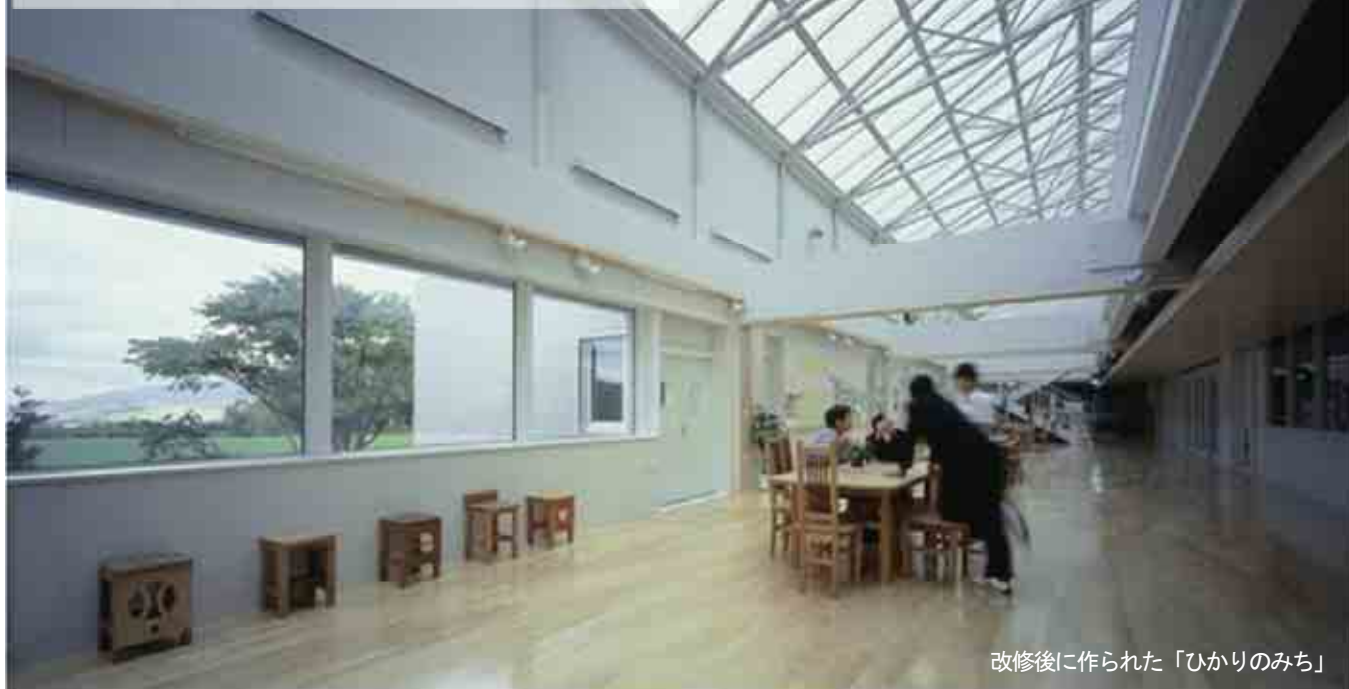
改修後に作られた「ひかりのみち」

建物中央部分の床スラブを解体し、ガラス屋根で覆うことで得られる2層吹き抜けの空間。ひとつの大きな家のような親密な一体感を感じさせる。特別教室と連動した集会やイベント利用、職員室と連動した自習の場、PTAの集まりなど、生徒の日常生活の中心が生まれた。

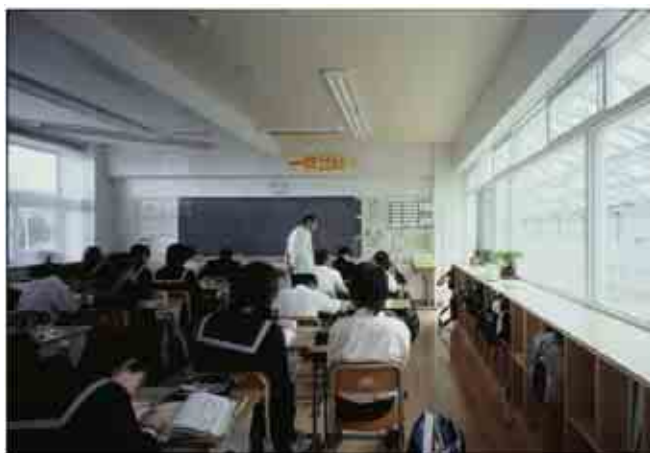
二面採光の普通教室

日照率の低い地域であるため、屋根ガラスから、不要な熱を取り入れない採光手法が可能となった。安定した天空光を北向き屋根ガラスから取得することで、使用頻度の高い2階普通教室の照明エネルギー削減を果たした。冬季間のガラス面への積雪は、連続暖房による融雪が進むため、自然光を遮ることはほとんどない。

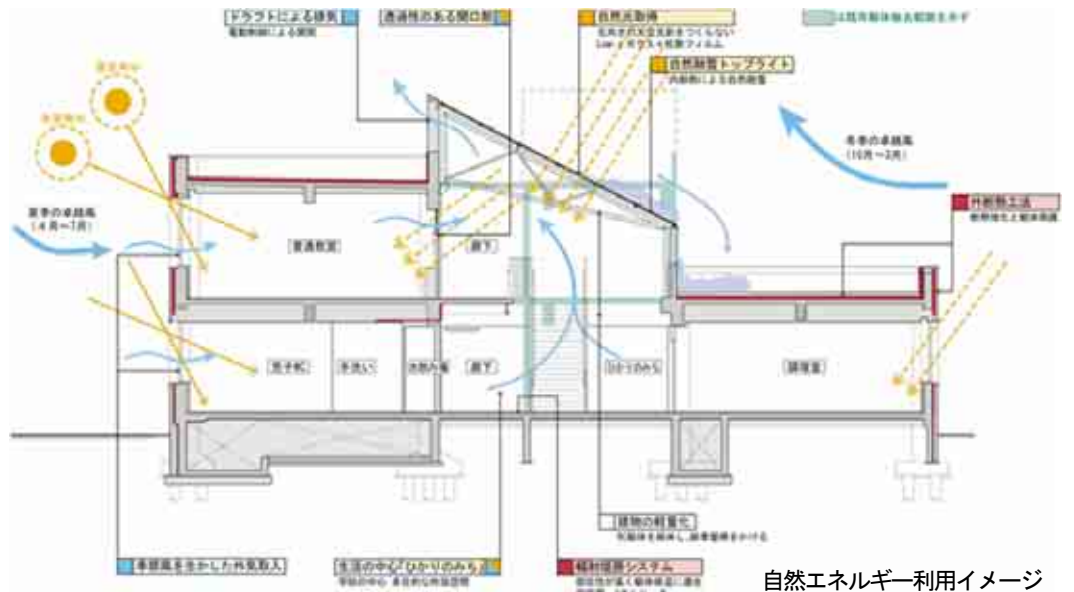
**季節風を生かす自然換気**

夏季は太平洋からの涼しい南風が、冬季は日本海からの冷たい北風が昼夜問わず吹く傾向がある。夏季の南風を取得・排出する自然換気の経路を確保することで換気エネルギーを削減するとともに、冬季の北風に対する北面の断熱性確保に留意した。
