東日本大震災による学校建築の被害

壁谷澤 寿海 (東京大学地震研究所)

東日本大震災における被害調査

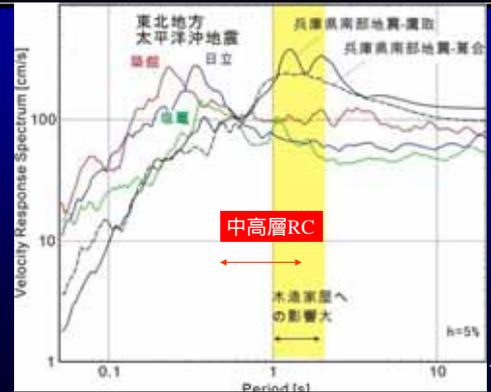
海洋型と内陸直下型

- ✓ 海洋型 (M9) と内陸直下型 (M7)
 - ✓ 海洋型: 継続時間大、短周期 - 長周期まで幅広い
 - ✓ 内陸型: 継続時間小、ある周期帯が増幅
 - ✓ 遠くの海洋型では建物はOKだった
- ✓ 建物の崩壊には内陸型地震の方が圧倒的に影響が大きい
 - ✓ 内陸型地震はエネルギー、影響範囲は小さいが、日本のどこかで、なら10年に一度は起こっている
 - ✓ 建物の崩壊の問題がなくなったわけではない

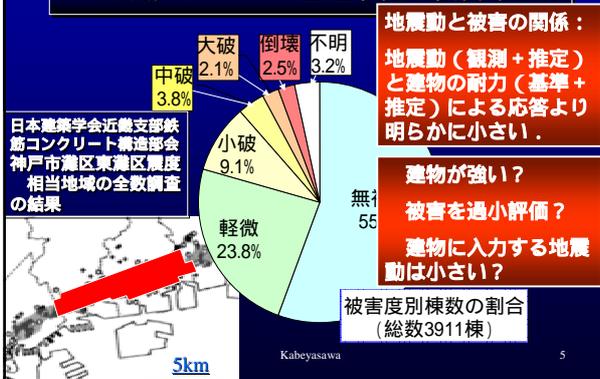
1995年兵庫県南部地震震度7地域全数調査による鉄筋コンクリート造建築物の被害率
