# 点検チェックリスト及び解説

-学校設置者編-

# 点検チェックリスト及び解説 -学校設置者編-

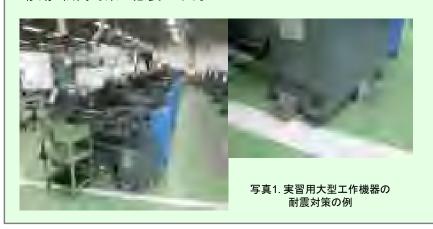
写真2. 地震による移動の例

■ 工業高校の実習用大型工作機器など大型の設備機器は、高所に 設置されていなくても、移動・転倒により重大な被害が想定されるため、 移動・転倒対策が必要である。
