川崎市における 学校施設の老朽化の現状と対策

川崎市教育委員会
教育環境整備推進室

学校施設長期保全計画 (平成26年3月策定)

川崎市立 菅生小学校の施設概要

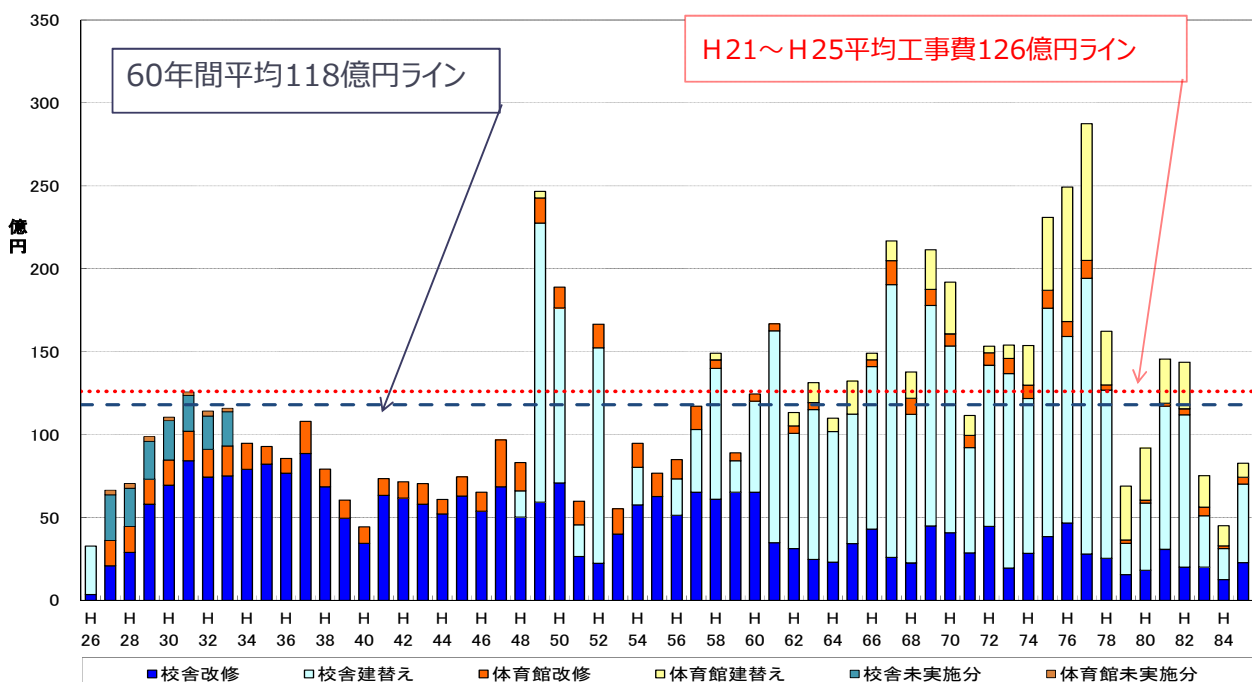
将来工事費用の比較

築後80年で建替パターン(長寿命化型・10%削減)今後60年間

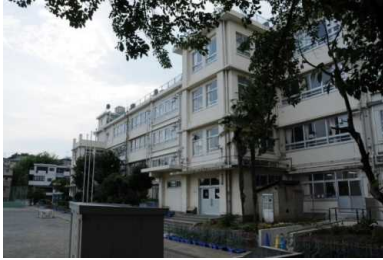
既存棟名	延床面積 (㎡)	建設年度
A棟	3,446	1967(S42), 1968(S43)
B棟	2,529	1969(S44), 1971(S46), 1972(S47)
体育館	527	1971(S46), 2004(H16)

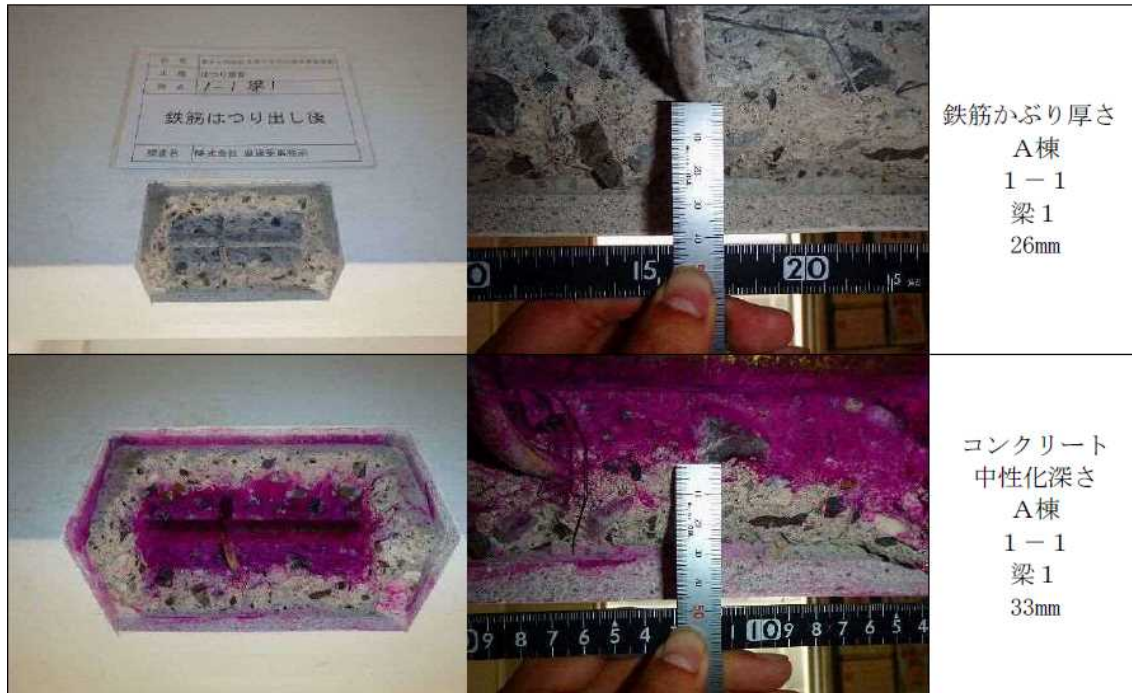
耐久性の課題（現状把握・破壊調査）

鉄筋かぶり厚さ
A棟
1-1
梁1
26mm

コンクリート
中性化深さ
A棟
1-1
梁1
33mm

棟番号	中性化深さ (cm)	鉄筋かぶり厚さ (cm)
1-1	1.55	1.65
1-2	2.13	2.90
14-1	2.33	1.95
14-2	2.70	2.43
14-3	2.15	3.03

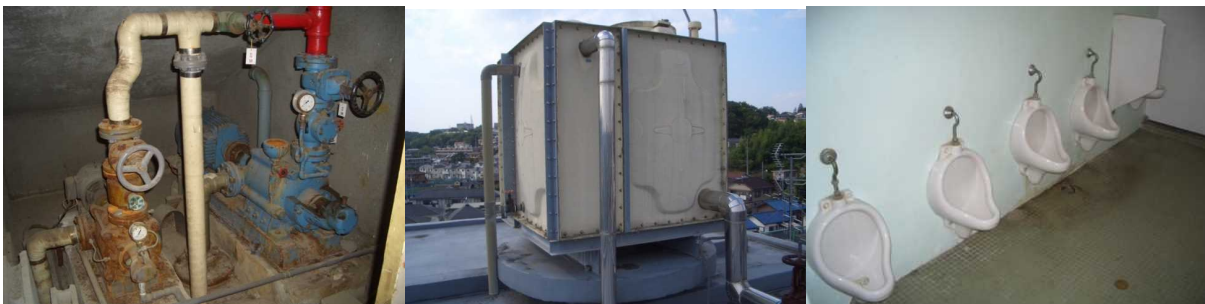
● 設備の劣化

経年劣化により、設備の劣化、陳腐化が進んでおり、既存不適格の状態もある。これらの更新により現行法適合だけでなく高効率化、省エネ化、快適化を図ることができる。

また、空調配管等竣工時になかった設備の付加により、メンテナンス性が悪い設備の解消を図る必要がある。

例) 照明のLED化、非常用を含む放送設備、受水設備、消防設備、各種配管類、給食設備、各種盤類の集約化、トイレ改修、ケーブルラック化等

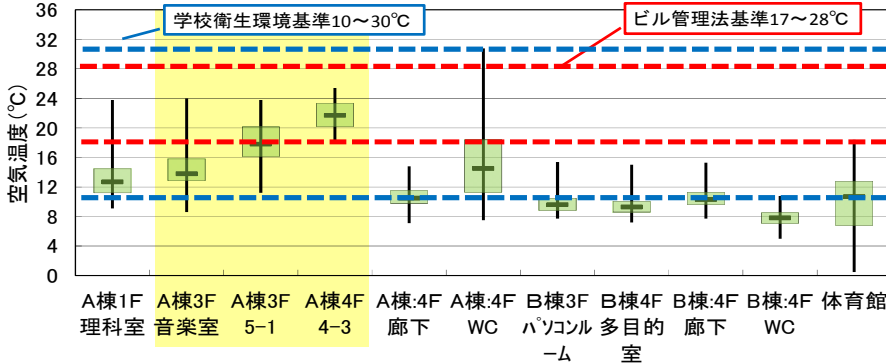
(冬季における空気温度分布)

断熱化等が行われていない古い学校では、エコ改修の要素も必要となる。

空調のない空間（網掛け以外）では学校環境衛生基準を満たせない場合も観測された。

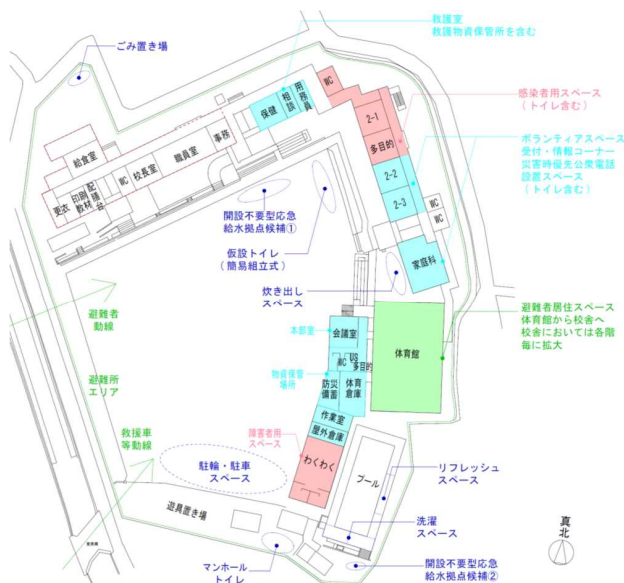
救命避難期～生活確保期

スムーズな教育活動再開を見据え、非開放区画を設定した上で発災直後からの居住区画、障害者、感染者、ボランティア等のスペースを設定し、避難所エリアと学校エリアを区分。

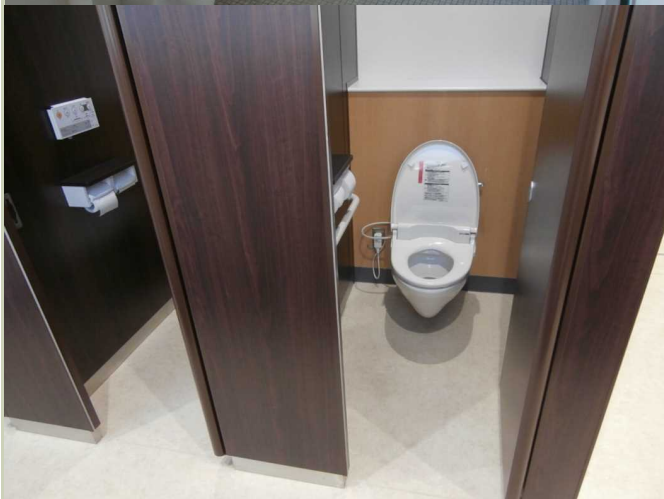
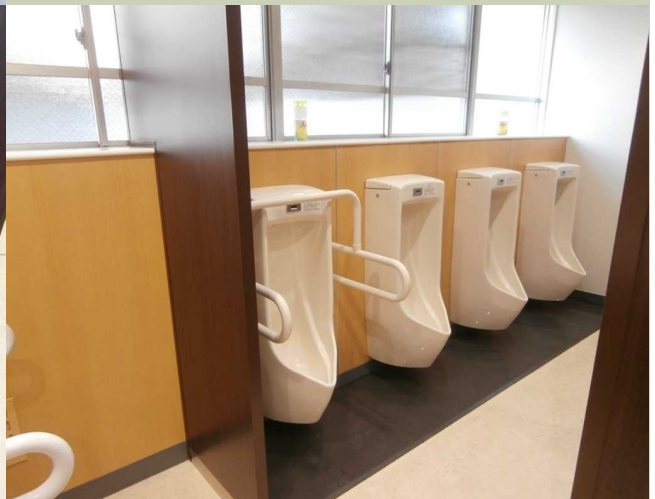
■トイレ

【改修前】

【改修後】

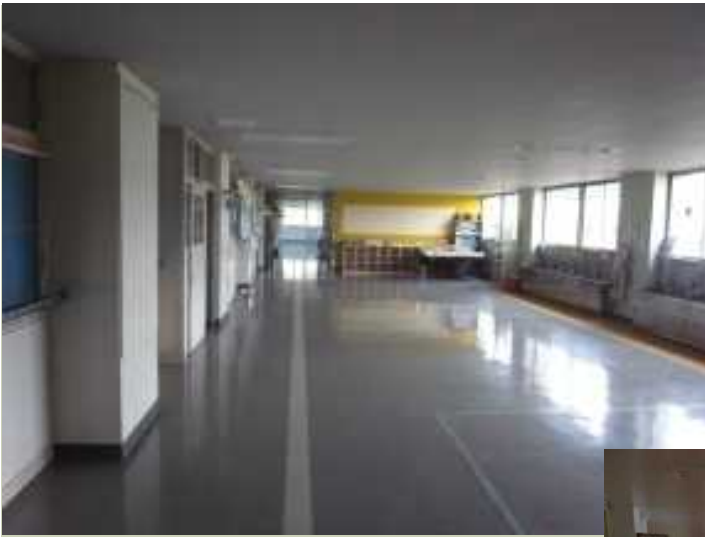
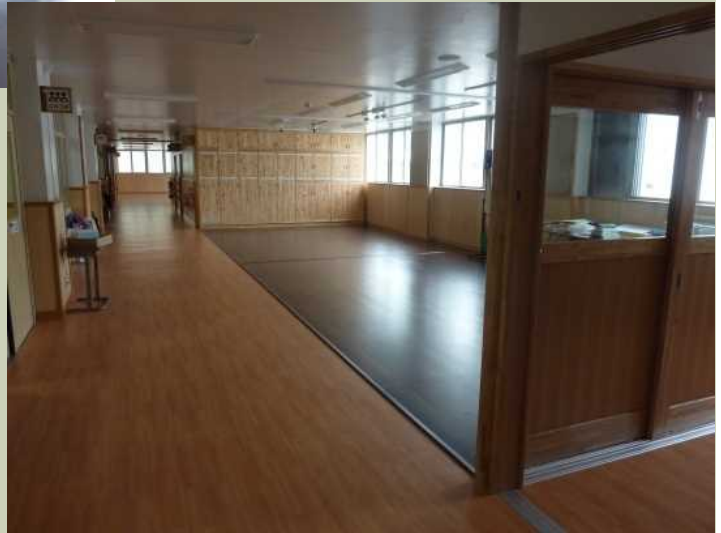
■多目的 スペース

【改修前】

【改修後】
