第3章 非構造部材の耐震対策手法の検討

3-1 非構造部材の耐震対策に係る基本的な考え方

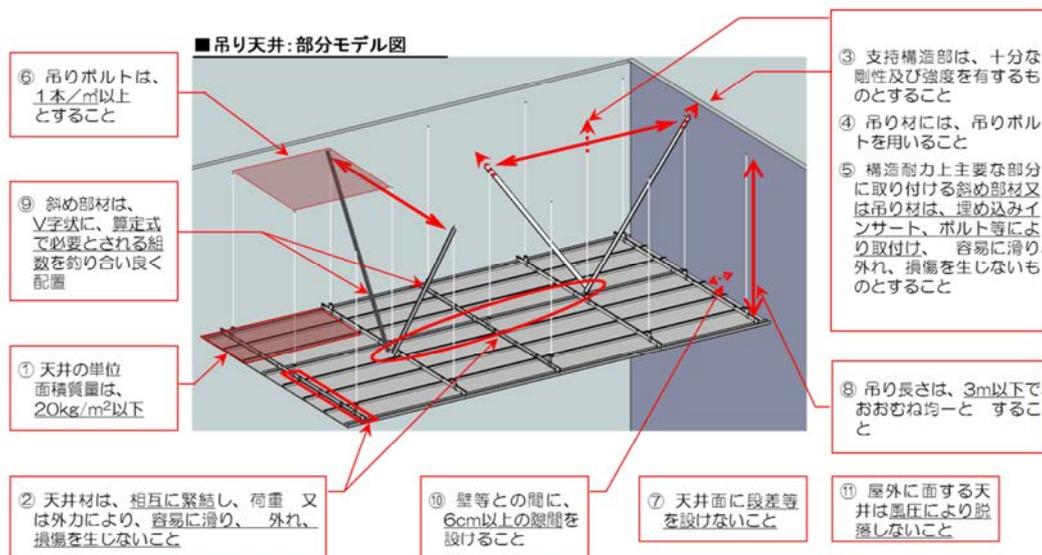
* 「特定天井及び特定天井の構造耐力上安全な構造方法を定める件」(平成25年国土交通省告示第771号)

図 23 天井脱落対策に係る技術基準の概要
【告示*第三第1項：仕様ルートの場合】

- ・特定天井（天井高 6 m 超かつ水平投影面積 200 m²超等の条件に該当する天井。以下同じ。）に該当する既存の大規模な天井については、建築基準法に基づく技術基準に適合するように対策を講じることが必要である。その際、安全面での課題や、天井により確保している断熱・音響・空調等の各種環境条件を勘案し、天井の必要性を検討した上で、天井の撤去や軽量の天井の再設置も含めて有効な対策を施すことが必要である。これらの天井の対策に当たっては、「学校施設における天井等落下防止対策のための手引」が参考となる。
- ・また、特定天井に該当しない天井についても同基準は参考とすることができるものであり、このうち、例えば、多目的教室など児童生徒等が日常的に利用する空間で、天井高 6 m 超、若しくは水平投影面積 200 m²超の天井については、天井に作用する衝撃や震動による破損・脱落、折れ曲がり部等への力の集中による破損・脱落等への対策として、天井の脱落による影響を勘案しながら、天井材相互の緊結、斜め部材の設置及びクリアランスの確保等の対策を行うことが望ましい。

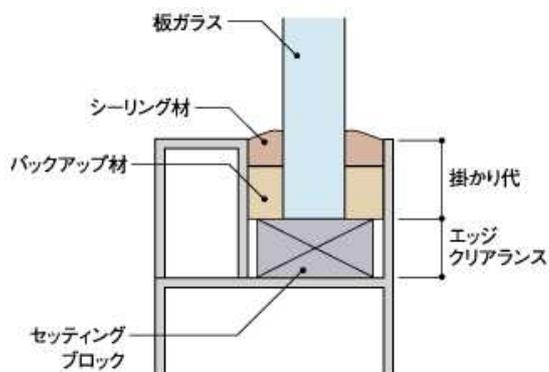
図〇 弾性シーリング材構法

地震の揺れによりガラスが破損する可能性が高いことから、必要となるクリアランスを確保した上で弾性シーリング材を用いてガラスをとめ付けることが考えられる。既存のスチール製サッシのはめ殺し窓は必ずしもエッジクリアランスが十分ではない場合があるため、硬化性シーリングを用いている既存のはめ殺し窓そのものを撤去し、アルミ製サッシなど、地震時の変形に対して追従性の十分な窓にサッシごと改修することも有効と考えられる。

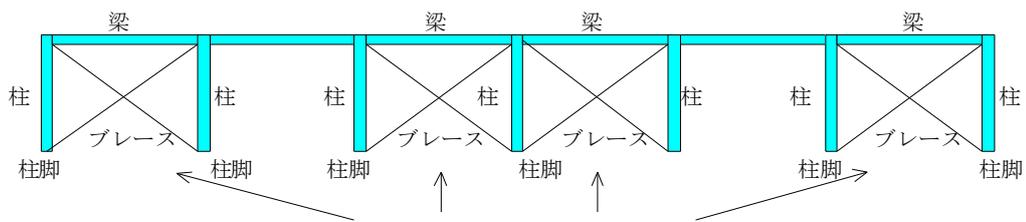
筋交いを新設する。柱、梁、柱脚についてはブレースからの応力が伝達できるかを検討し、必要に応じて補強する。

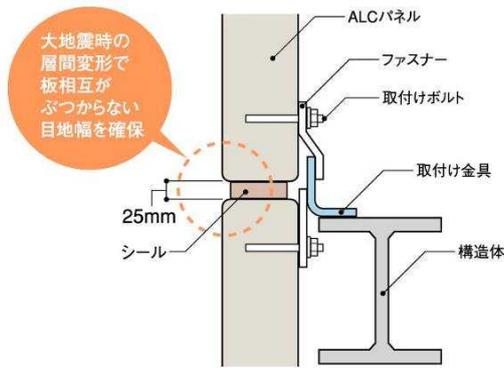
図〇 層間変位追従性が高い取付例（ロッキング構法）

- ・外壁については、まず、パネルにひび割れ等が見当たらないかを目視（双眼鏡を含む）や触診により確認することが考えられる。劣化が生じている場合は、地震時により危険性が高いことに加え、発災時でなくともパネル自体の破損や破片の落下が危惧されるため対策が必要と判断することが考えられる。
- ・外壁に ALC パネルが用いられている場合、層間変位追従性の低い縦壁挿入筋構法により設置されていないかどうかを設計図書等により確認し、縦壁挿入筋構法によることが判明した場合は対策を検討することが考えられる。

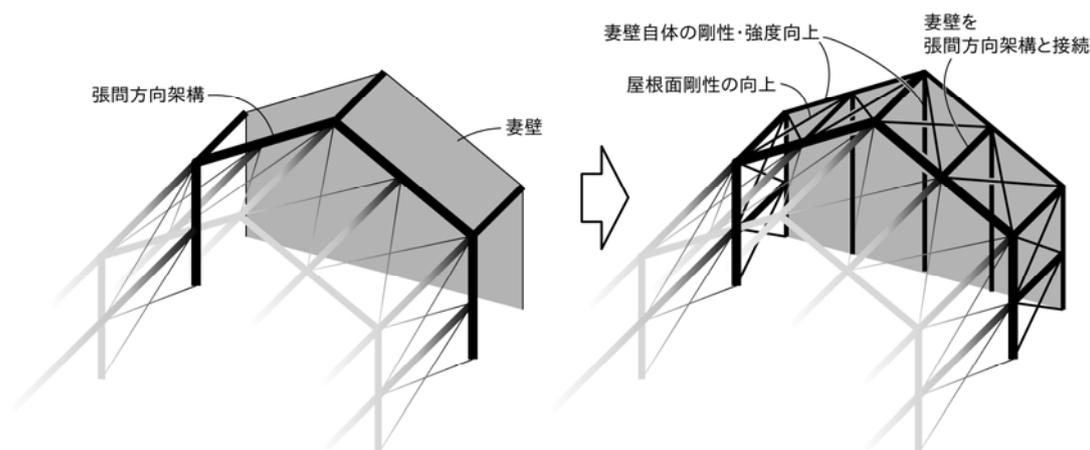
図〇 妻面内壁の脱落防止対策（構造面の対策）

- ・妻面内壁については、ボード等のはらみ、緩み、漏水跡等がないかを目視（双眼鏡を含む）や触診により確認し、目視調査から異常が認められた場合は対策を検討することが考えられる。また、変形追従性の確保された部材であるかを設計図書等で確認することが考えられる。
