## 第2部 先進的な取組事例

# 1 学校施設の現状把握

# 1-1

## 構造体の耐久性調査

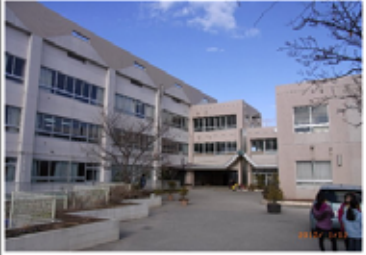
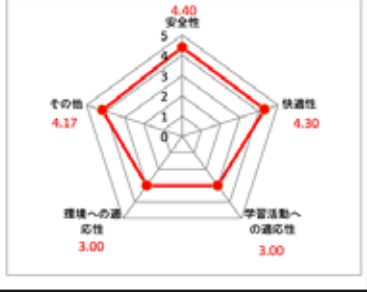
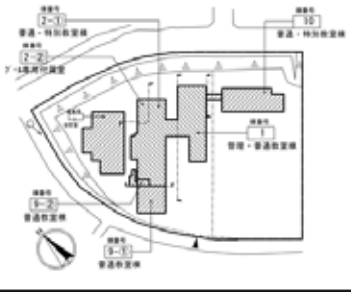
学校カルテ

全市立学校（172校）を対象に施設の構造・規模、面積、建築年月などの基本的な情報や修繕履歴、施設評価など定量的に評価したデータを学校カルテとして一元化し、整理した。

学校全体評価レーダーチャート      配置図

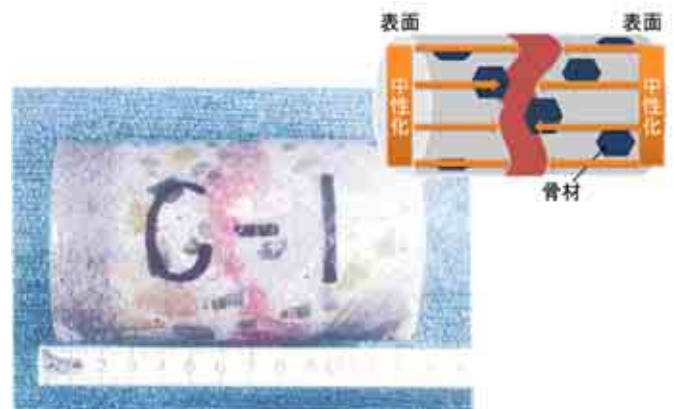
図2 改修前のコンクリートに試薬を噴霧した状況  
(アルカリ性の部分が赤くなる。中性化が著しい。)

屋内運動場の現場を検証した結果、築40年を経過したコンクリートの中性化の割合は平均で90%を超える状態であった。既存の柱はアルカリ性付与材と中性化抑制材で補修し、中央3本左右6本の柱はカーボン材で補強している。また、その柱もむき出しにはせず、杉板で覆い仕上げとするなど多少でも二酸化炭素の影響を避ける工夫をしている。【図3】

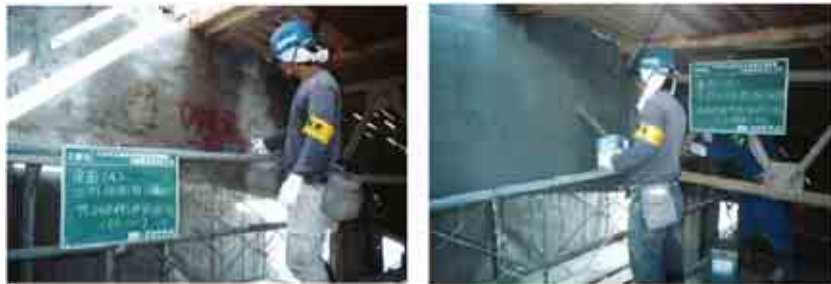
図3 中性化対策（左：アルカリ性付与材塗布 右：中性化抑制材塗布）

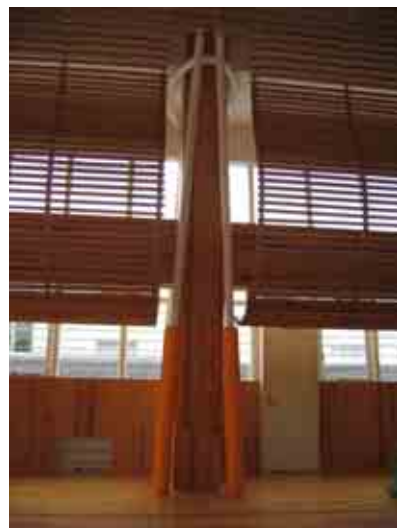
図6

既存RC柱に沿わせた鉄骨丸柱

本事業は、耐震補強も兼ねていたため、水平力を負担させるため、建物の四隅にコンクリートと鉄骨によるブレースで耐震壁をバランスよく配置した。また、柱については、風化等により構造物が劣化していくという仮説を立て、軸力一部を既存の鉄筋コンクリートの柱に沿わせ、新しい鉄骨の丸柱を配置した。【図6】

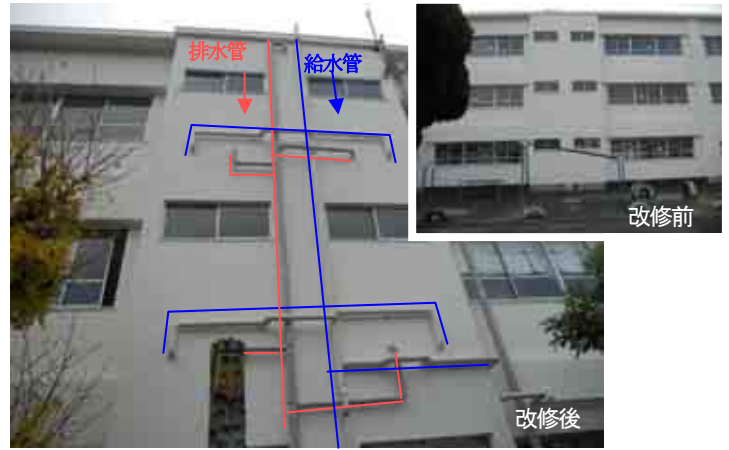
廊下流しの配管改修の際に配管を露出化

校舎の大規模改修工事の際に配管の露出化を行い、配管を目視できるようにしている。また、天井内に配管がある場合は、天井の必要箇所点検口を設置している。

漏水が発生した場合、漏水箇所の早急な発見が可能になり、床や天井等を壊す建築的な工事を伴わず、配管工事を容易に行うことができるようになった。↗
