## 4.2 健全度

### 4.2.1 健全度の測定範囲

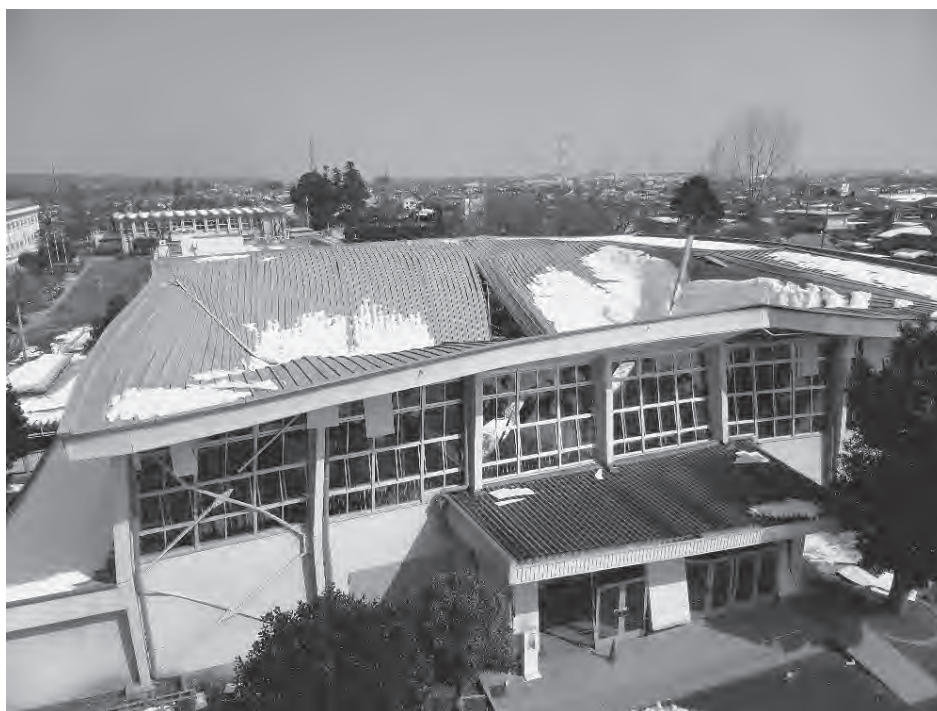
写真 4.7 大雪により倒壊した耐震補強済の体育館

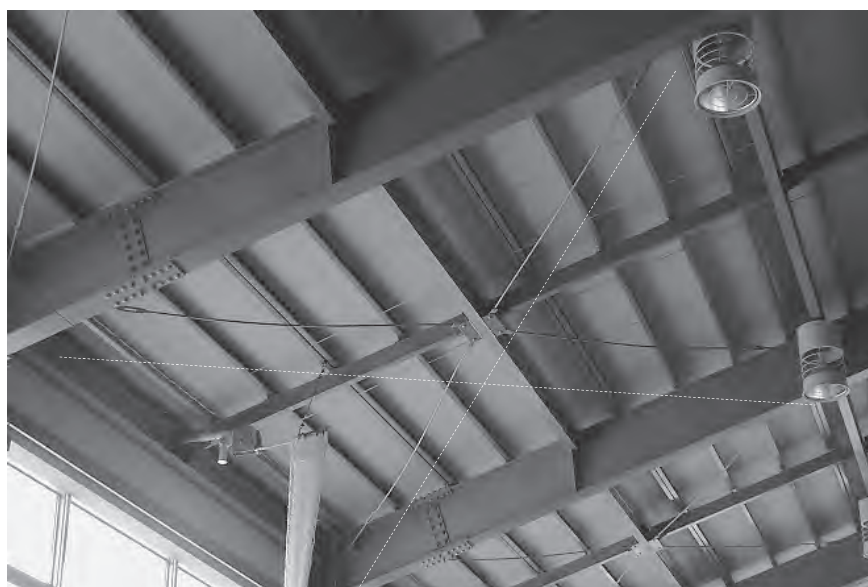
写真 4.8 たわみの見られる筋かいの例

屋内運動場などでは、経年の中で受けた風荷重や地震荷重により、写真 4.8 に示すように軸組筋かいや屋根面筋かいがゆるみ、たわみが見られる場合がある。軸組筋かいや屋根面筋かいにたわみが見られる場合には、風荷重や地震荷重により架構が大きく変形している可能性が高

く、非構造部材の劣化も促進されていると考えられることから、軸組筋かいや屋根面筋かいの状態を調査し、たわみが見られる場合にはその影響を評価する。なお、筋かいに関してはたわみ量に関係なく、たわみが生じていること自体に問題があるため、たわみの有無を目視で調査し、一見してたわみがある場合に評点の対象とする。

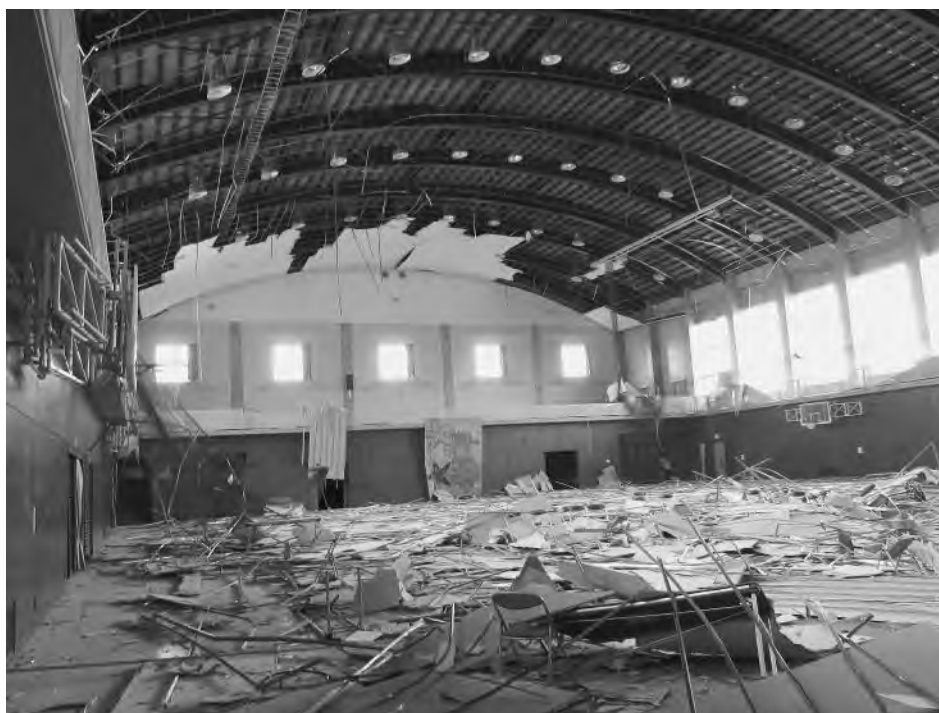
写真 4.9 耐震化されていない天井の崩落

まず、1) で挙げた耐震化されていない天井が全面的に崩落した例を写真 4.9 に示す。アリーナ全面へ天井材が落下することから、逃げ場のない危険な被害となる。

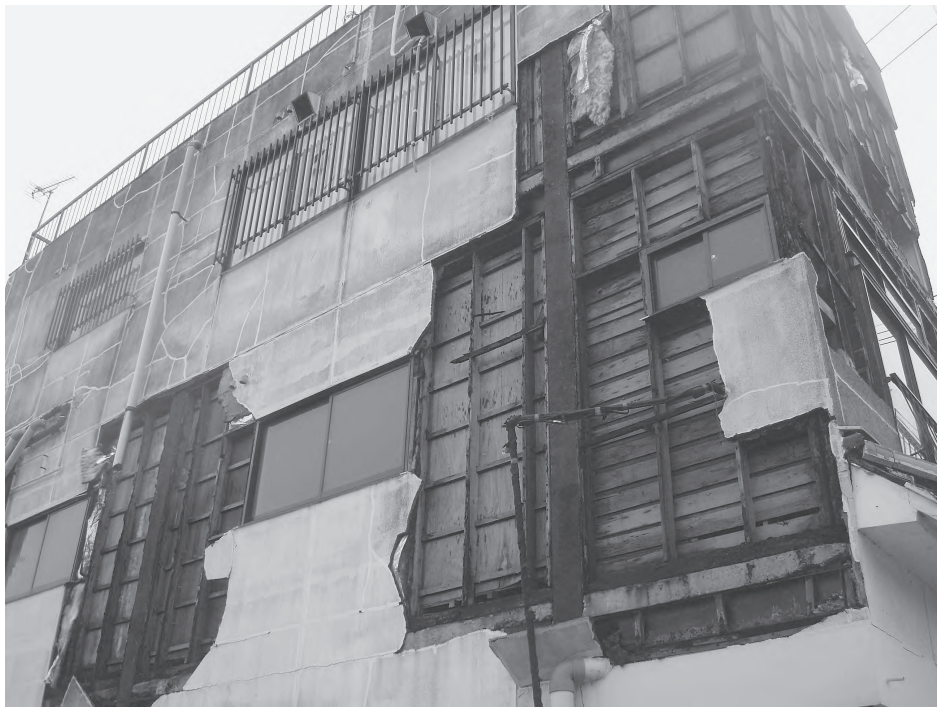
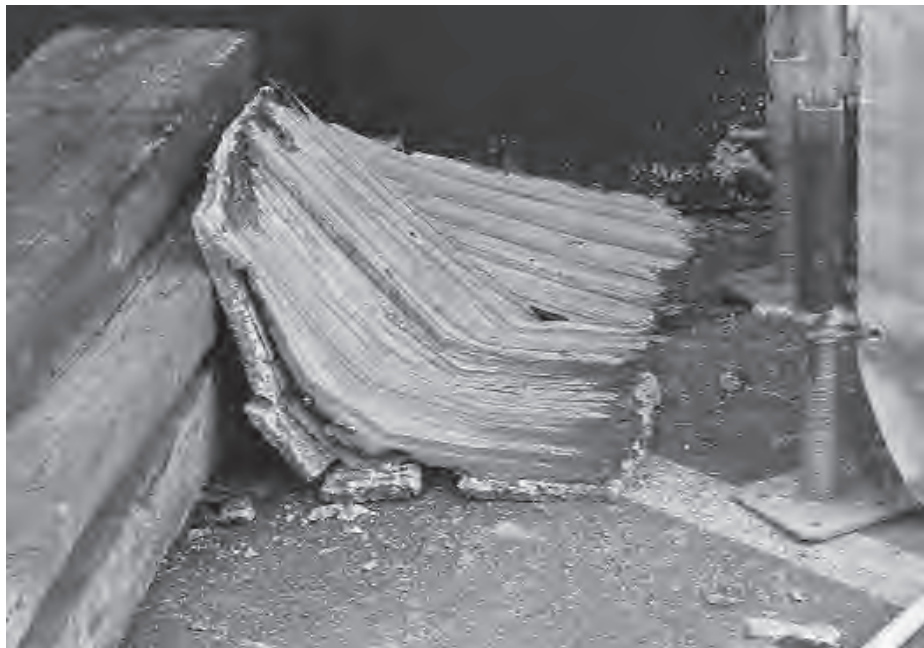
写真 4.10 取り付け部の腐食による外壁の脱落

次に、2)、3) で挙げた変形追従性が乏しい外壁において取り付け部が腐食していたこともあり脱落した例として、写真 4.10(a)(b) にラスシート外壁が脱落した事例を示す。この建物では、写真 4.10(b) に示すようにラスシート取り付け部が腐食しており、外壁が脱落しやすい状態だったことが分かる。変形追従性が乏しいこと、取り付け部が腐食していたことのいずれもが危険要因となっている。また、2) で挙げた変形追従性が乏しい外壁の脱落例として、縦壁挿入筋構法の ALC パネルの脱落例を写真 4.11(a)(b) に示す。縦壁挿入筋構法の ALC パネルは 1/200 程度の層間変形角へは追従できるとされているが、比較的剛性の低い体育館の妻面などでは大地震時により大きな変形が生じることがあることから、脱落した例は多い。

(a) ラスシート外壁の脱落

(b) 脱落したラスシート

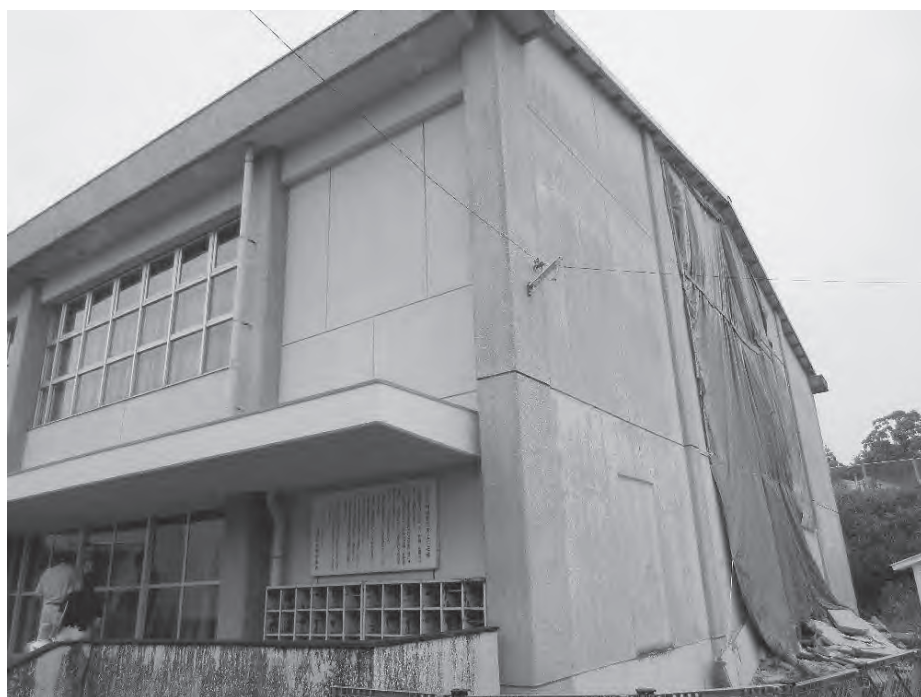
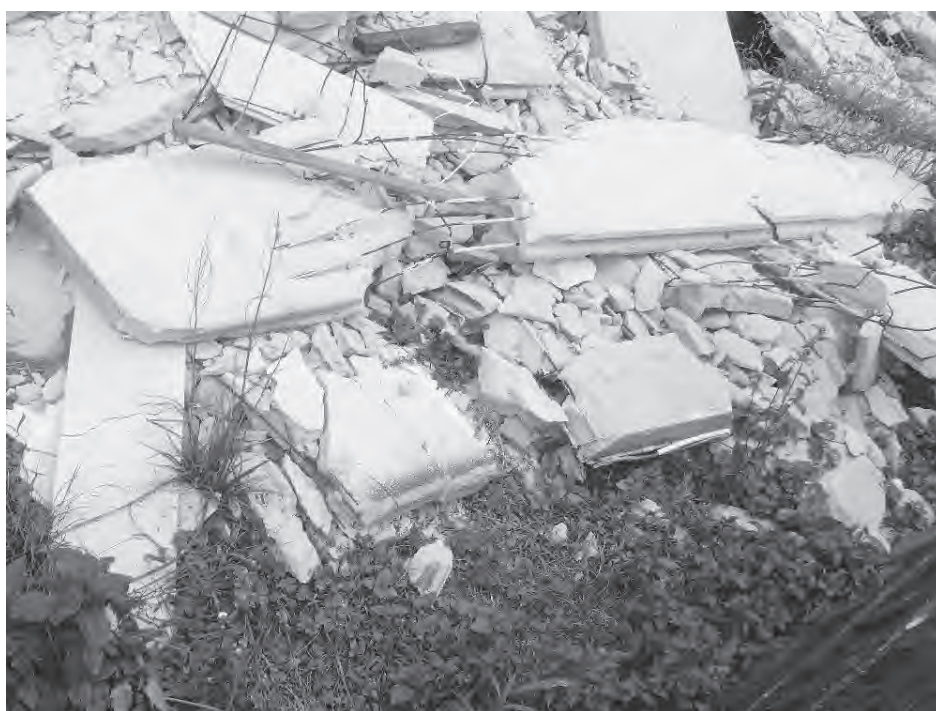
写真 4.11 縦壁挿入筋構法の ALC パネルの脱落

(a) 外壁が脱落した体育館の妻面

(b) 脱落した ALC パネル

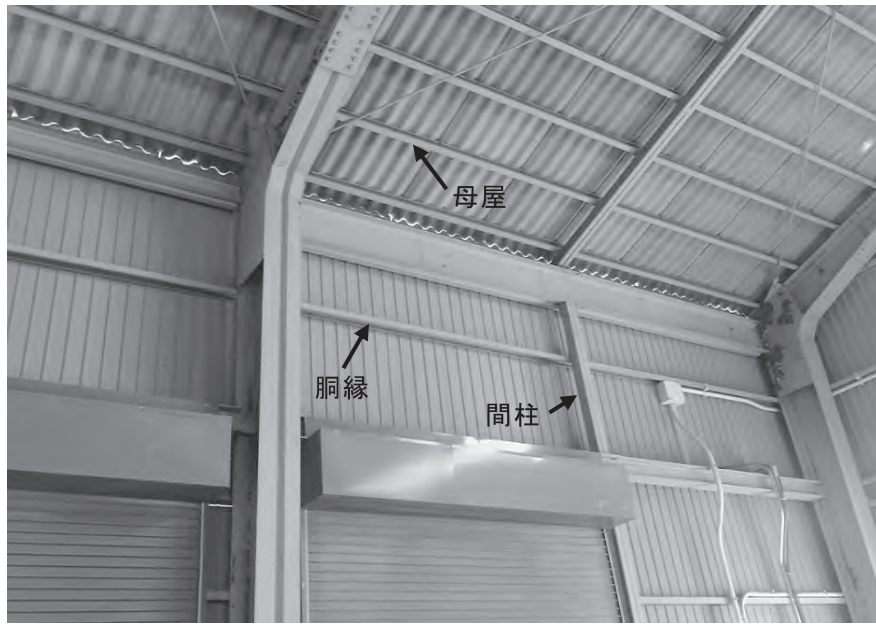
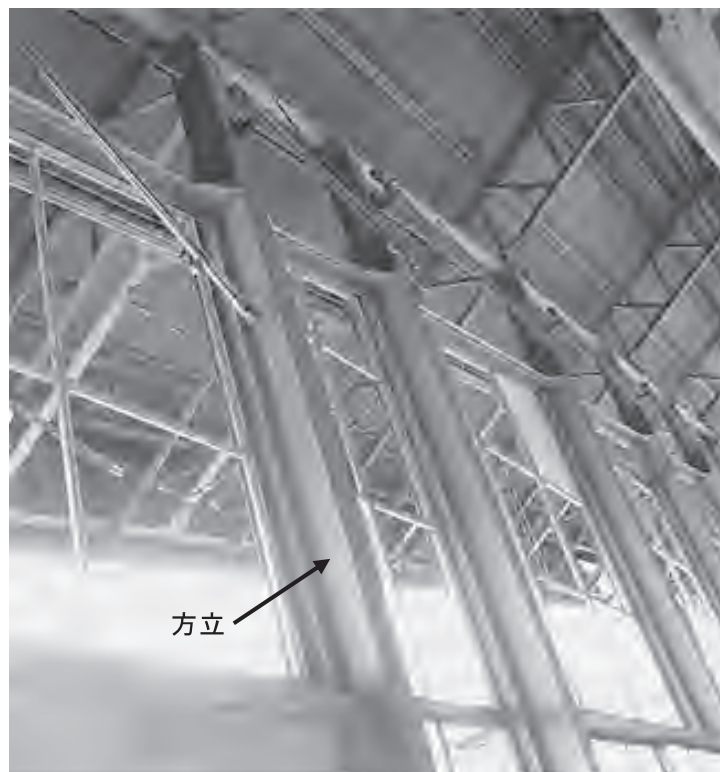
写真 4.12 二次部材の例

4) で挙げた二次部材とは、写真 4.12(a)(b) に示す母屋・胴縁・間柱・方立など、屋根材・内外壁・開口部などを支持している部材である。二次部材や二次部材と構造骨組の接合部に腐食や損傷が見られる場合は、非構造部材の大規模な脱落・剥離が生じる危険がある。

(a) 間柱と母屋・胴縁

(b) 方立

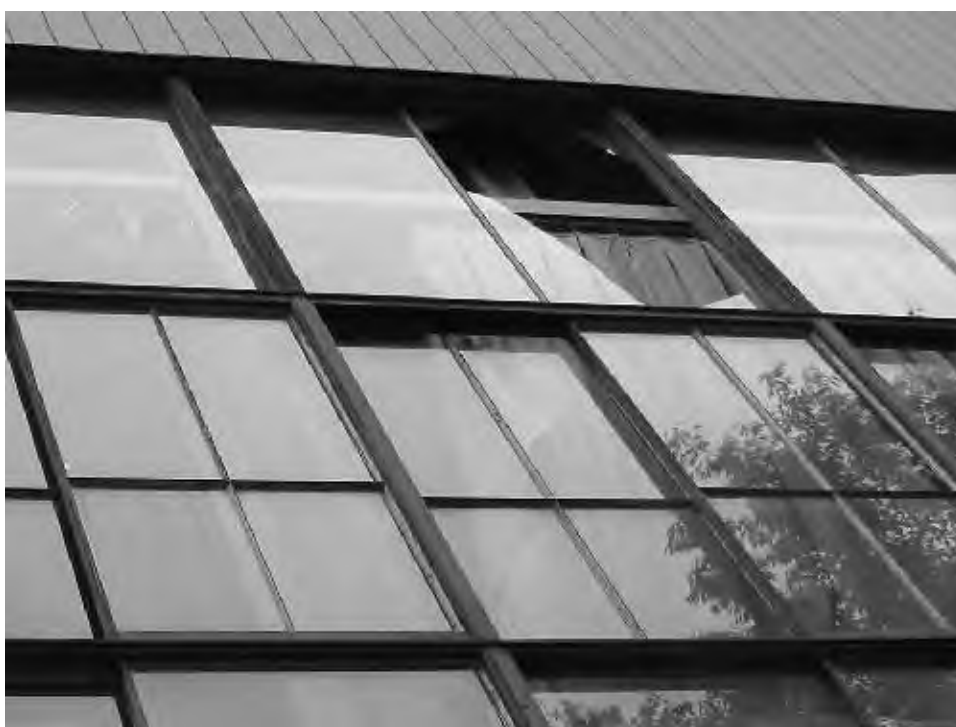
写真 4.13 はめ殺しのスチールサッシである窓ガラスの被害例

5)、6) で挙げたはめ殺しのスチールサッシである窓ガラスの被害例を写真 4.13 に示す。この例でも、はめ殺しであること、スチールサッシであることのいずれもが危険要因となっている。窓ガラスの破損は鋭利な破片が飛散することから極めて危険な被害の一つである。

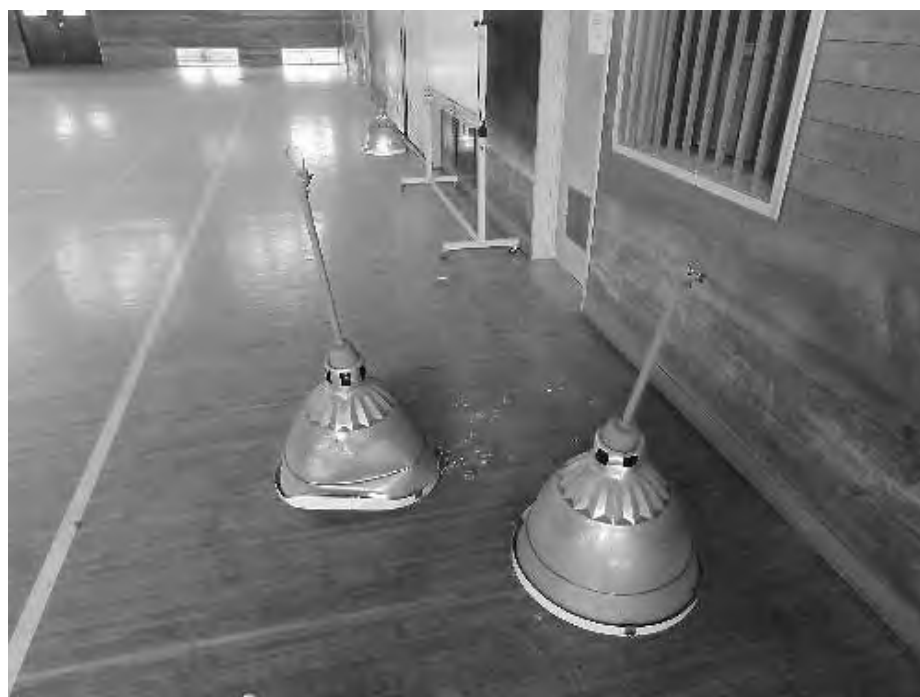
写真 4.14 落下した照明設備

7) で挙げた照明の落下については、例を写真 4.14 に示す。また、8) で挙げた設備につい

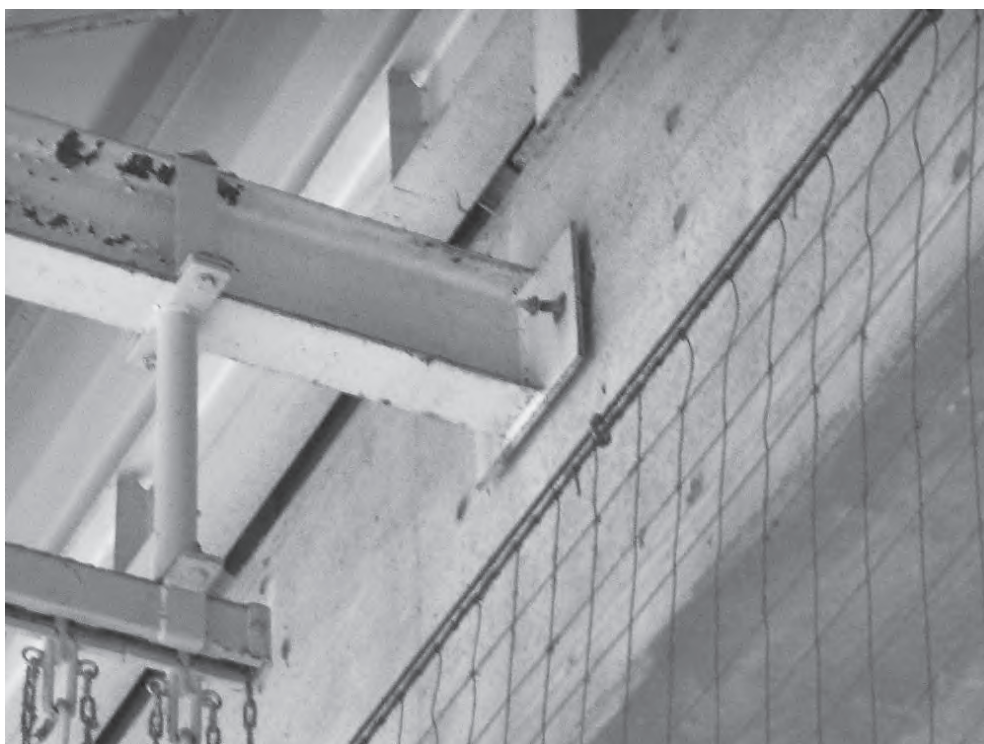
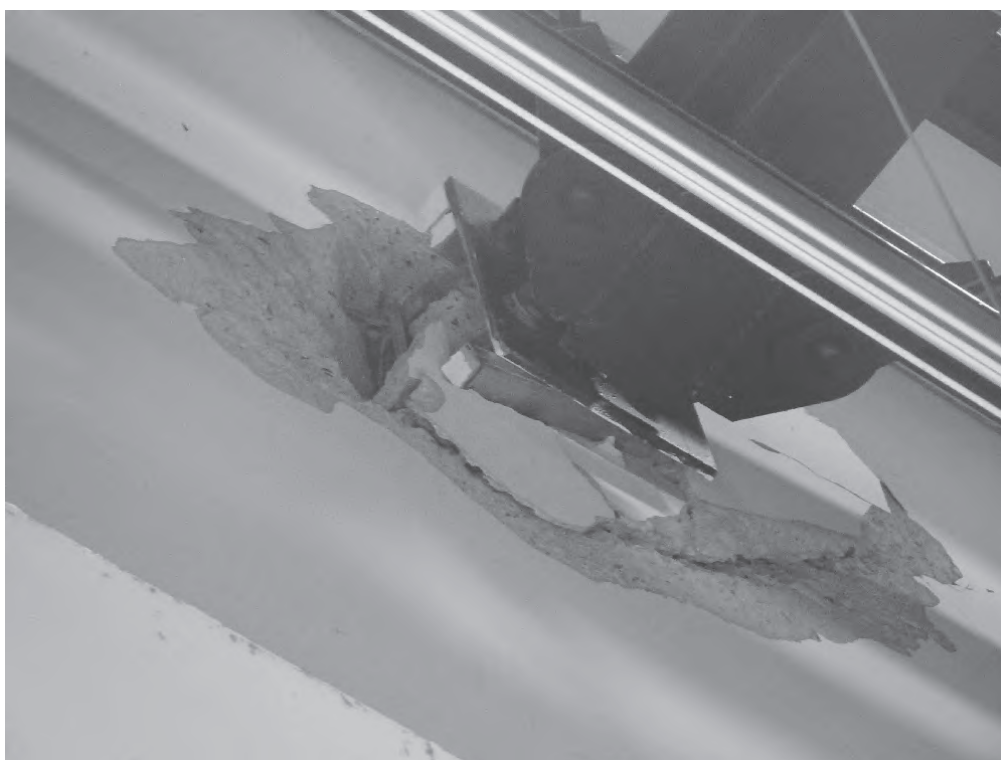
写真 4.15 設備取り付け部の被害

ては、設置された設備機器の落下には至らなかったものの、設備の取り付け部に被害を受けた例を写真 4.15(a)(b) に示す。写真 4.15(a) はあと施工アンカーの抜けだしであり、あと施工アンカーの施工が良くなかったことが被害の一因であり、写真 4.15(b) は建物の変形に伴い接合部の耐力を上回る大きな引き抜き力が作用したことが被害の原因となっている。高所からの

(a) あと施工アンカーの抜けだし

(b) コンクリートの破壊

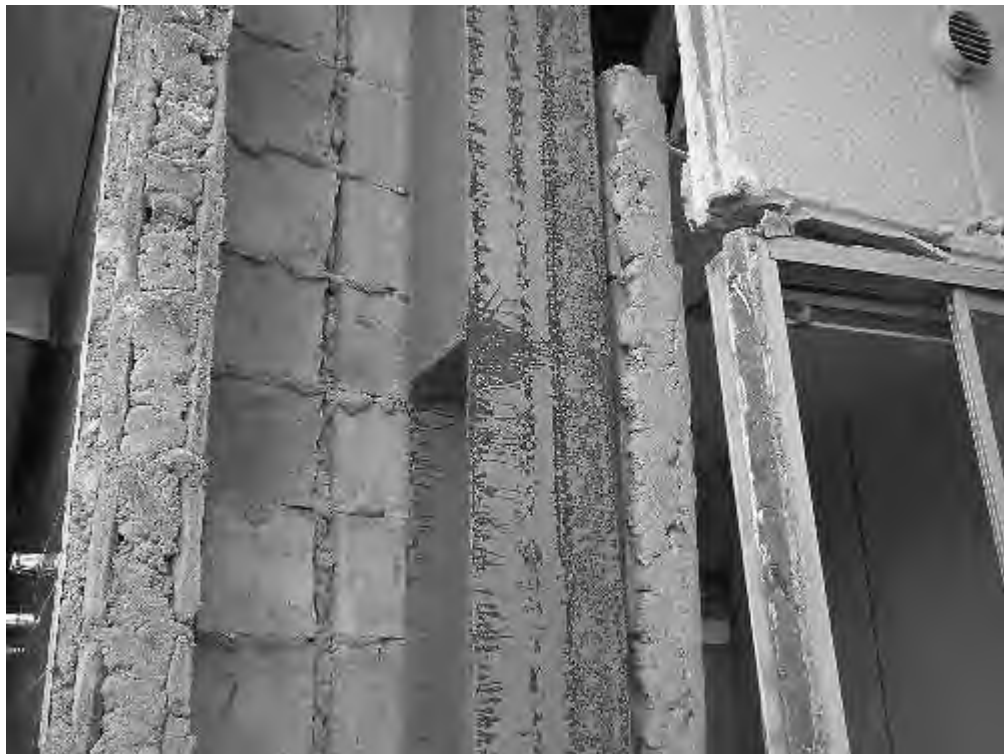
写真 4.16 コンクリートブロック壁の例

9) で挙げたコンクリートブロック壁の例を、写真 4.16 に示す。コンクリートブロック壁は変形追従性が高く、地震時における危険要因となる。
