静岡県学校施設長寿命化整備指針

—静岡県学校施設個別施設計画—

平成 30 年 3 月

静岡県教育委員会

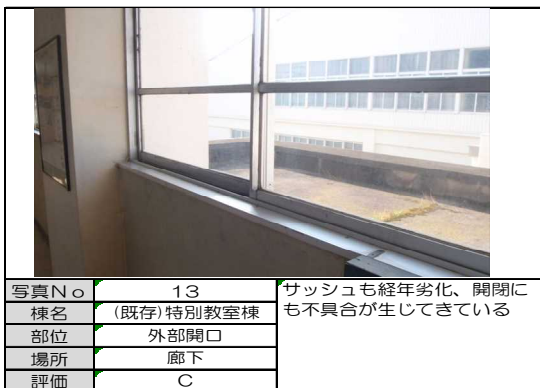
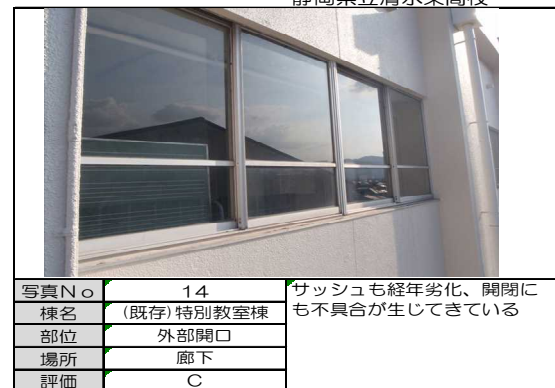
図 2-4 劣化状況調査票と写真台帳【例：清水東高等学校特別教室棟】

建物及び建築設備を 5 部位に分類し、さらにその劣化状況を、建築基準法 12 条点検の結果や目視調査及び過去の修繕履歴により A～D に分類して、数値が低いほど劣化の進行が進んでいることが示されるように、健全度を点数化した。

結果、旧耐震基準の校舎の健全度平均が 54 点に対し、新耐震基準が 60 点となり、旧耐震基準の建物の劣化が進行していることがわかった。

3 外部 開口部等	<input checked="" type="checkbox"/> アルミ製サッシ <input type="checkbox"/> 鋼製サッシ <input type="checkbox"/> 断熱サッシ、省エネガラス <input type="checkbox"/> その他 ()			<input type="checkbox"/> 窓・ドアの廻りで漏水がある <input checked="" type="checkbox"/> 窓・ドアに錆・腐食・変形がある <input checked="" type="checkbox"/> 窓・ドアに開閉、施錠等の不具合 <input type="checkbox"/> 外部手すり等の錆・腐朽・くらつき <input type="checkbox"/> 既存点検等により指摘がある			C
