宇宙ステーション補給機 「このとり」8号機 (HTV8) の 係留フェーズに係る 安全検証結果について

令和元年8月2日

国立研究開発法人
宇宙航空研究開発機構

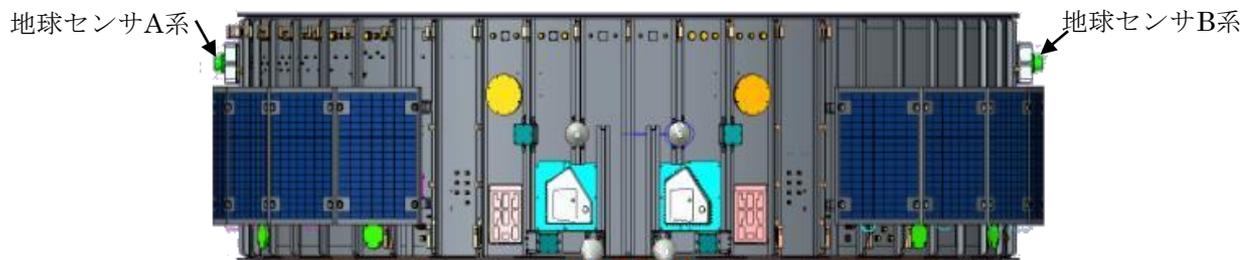
地球センサ搭載位置(HTV7)

- 姿勢センサとして使用していた地球センサの製造が終了し、代替の地球センサで精度要求を満たすものがないため、開発中のHTV-Xにも搭載予定の恒星センサに変更することとした。
 - 恒星センサは慣性空間における3軸の姿勢情報を示す航法センサである。
 - 恒星センサの搭載に伴い、誘導制御に使用する機器(GCC/ACU)のソフトウェアを変更した。
 - 恒星センサの搭載に伴い、電気モジュールの主構造および二次構造を一部変更した。

- 恒星センサは航法誘導制御に関連する機器であり、ISSとの衝突ハザード(HTV-0008)の制御に使用しているため、ハザード制御への影響を確認した。
 - センサ性能についてはISSロボットアーム把持前のHTV姿勢を保持可能であることを確認した。
 - 恒星センサの健全性を確認するため、自己診断により故障を検知する機能を有する。恒星センサが故障検知した場合に誘導制御機器に通知することを確認した。
 - 冗長構成のため、誘導制御機器が主系の恒星センサの誤出力を検知した場合、従系の恒星センサの出力を使用することを確認した。

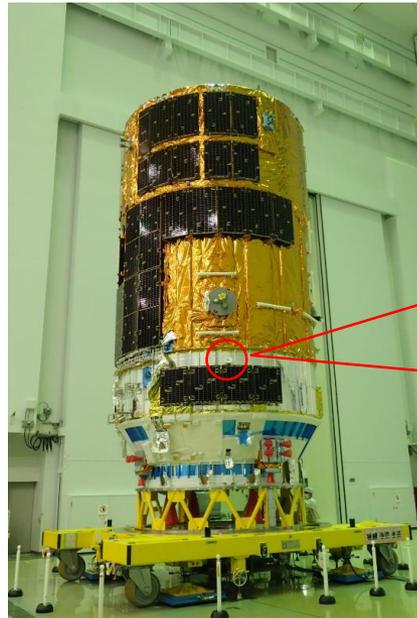
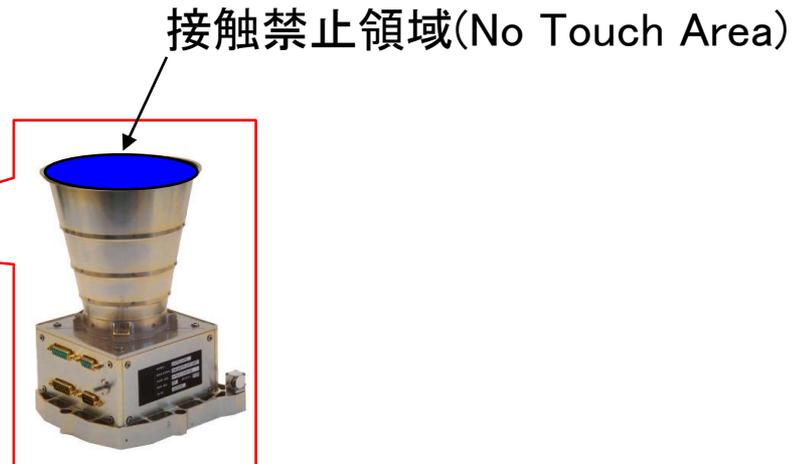
恒星センサ

- 恒星センサの搭載に伴い、電気モジュールの主構造および二次構造を一部変更した。
 - 構造破壊のハザードに対し、構造解析書等の検証結果を確認した。
 - なお、恒星センサのバツフル部にはシャープエッジが存在し、搭乗員のキック荷重に対する耐性もないことから接触禁止領域(No Touch Area)等を設定した。

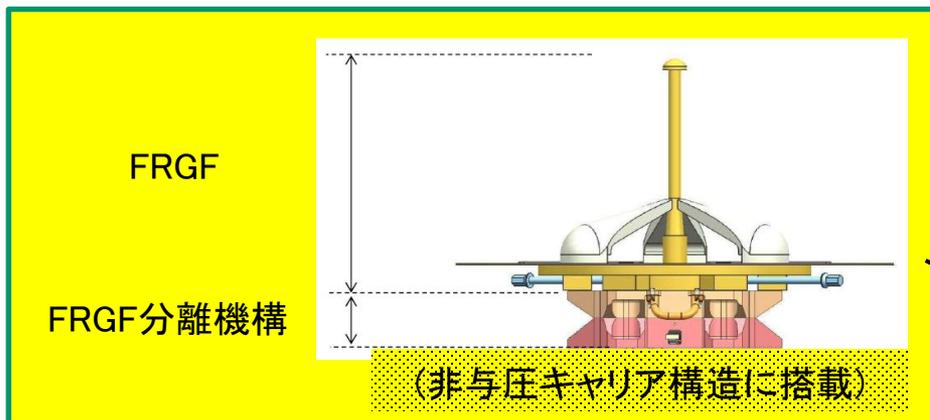
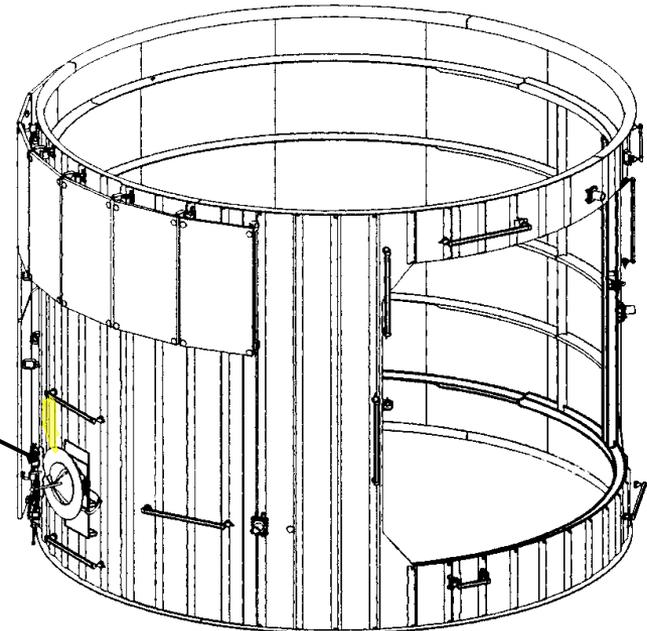
HTV7号機からの主要な変更事項(変更点:番号8)
分離機構の国産化

- ISSロボットアームの把持部に使用している分離機構はISSロボットアーム(SSRMS)がHTVの把持に失敗し、不完全な把持を続けている場合にHTVを分離するための機構である。
- 国産化した分離機構の機能・性能および機体とのインターフェースはHTV7と同様であり、ハザードについても従来と等価な制御を実施していることを確認した。
 - 分離機構の構造破壊ハザード(HTV-0005)および誤放出ハザード(HTV-0010)について、駆動部が外部荷重により意図せず動作しないこと、また構造的に破断しないことを確認した。

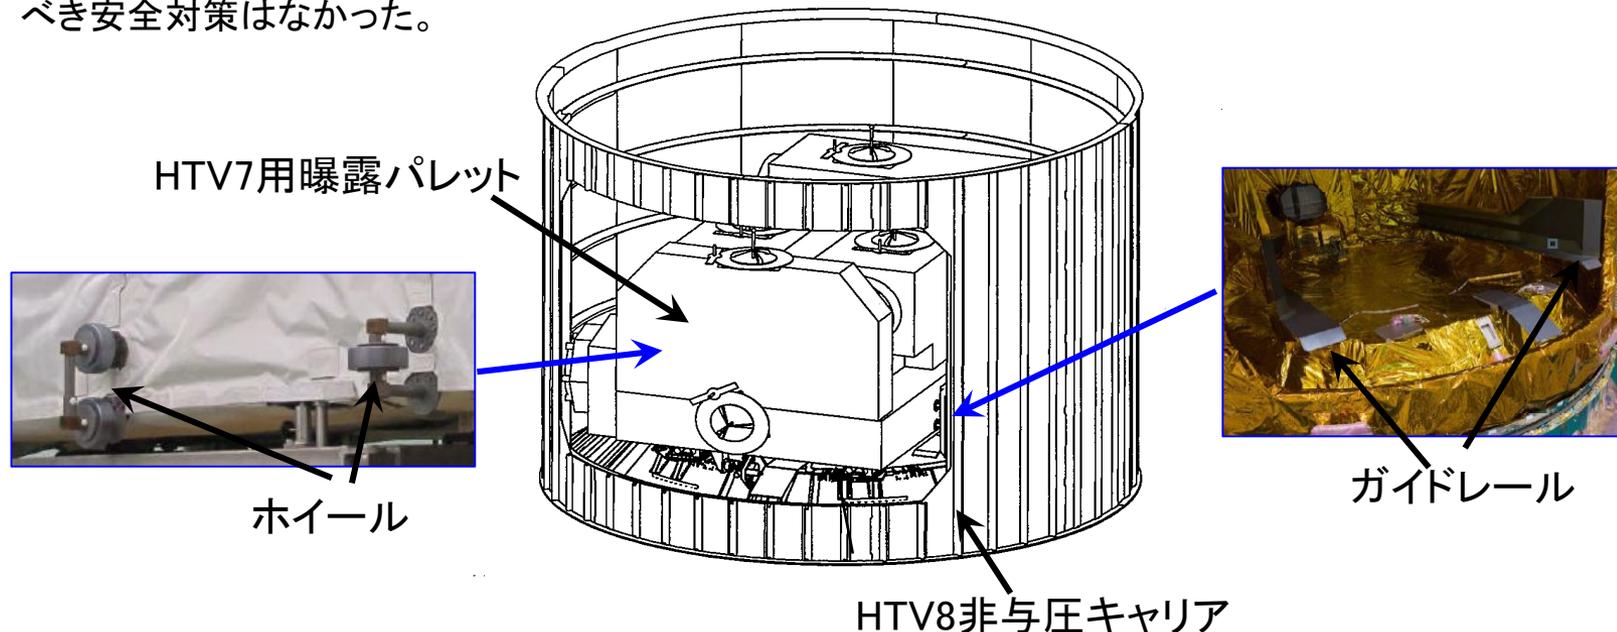
HTV7用曝露パレットをHTV8で廃棄

- HTV7用曝露パレットはISSロボットアームで直接廃棄する予定であったが、HTV8にこのHTV7用曝露パレットを搭載して廃棄する方針とした。
- HTV7用曝露パレットの挿入に関するハザード(HTV-0010)について安全評価を実施し、適切に検証が実施されていることを確認した。
 - HTV7用曝露パレットとHTV8の非与圧キャリアは直接組み合わせたことがない。そのため、それぞれの製造誤差を加味して評価した。その結果、挿入時の噛み込みがないこと(ガイドレール/ホイール間の隙間が適切であること)およびHTV7用曝露パレットを非与圧キャリアに固定できることを確認した。
- ISSに残されるHTV8用曝露パレットについては、保管期間が延長される点について評価を実施した。追加すべき安全対策はなかった。

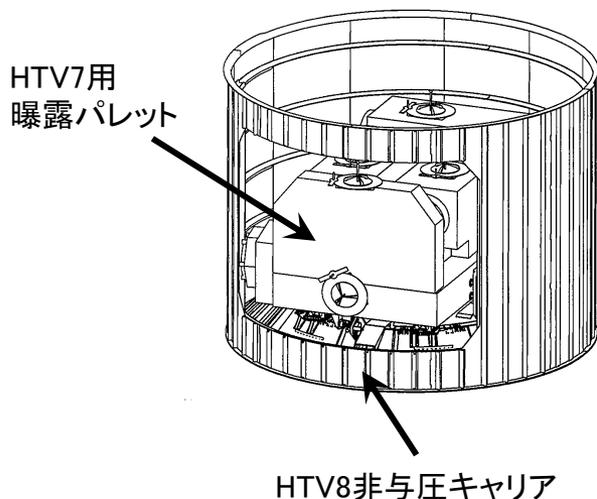
HTV8

廃棄コンフィギュレーション

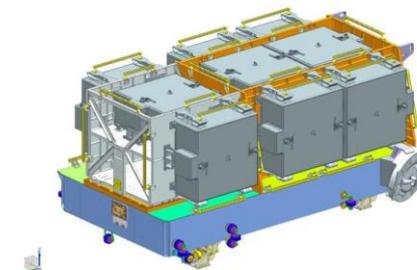
HTV9用
曝露パレット

(ISSのロボットアームで直接廃棄)
