**(3) 様式2 (2-1A~2-10)・様式3**

●煙突用断熱材使用煙突状況調査票（特定調査）

## ■石綿含有保温材等（煙突用断熱材）

## 特定調査の判断例

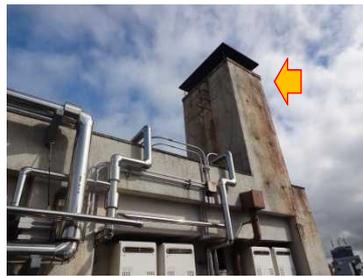
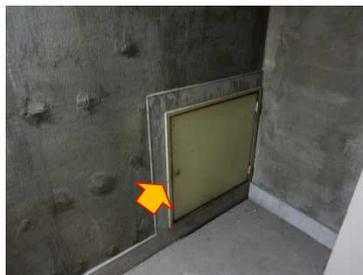
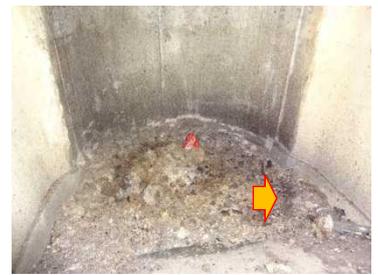
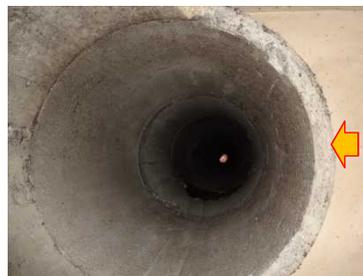
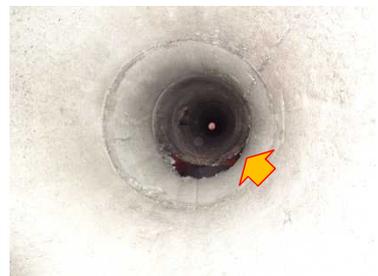
写真④（劣化・損傷の状況）

- 設計図や完成図又は工事記記録等から、煙突に関する情報を調査票（様式3）の該当欄に記録する。
- デジカメ等、筆記用具等を用意する。
- 煙突内部の劣化、損傷状況を点検する。

※石綿を含有する煙突用断熱材が、劣化、損傷している場合、煙突下部の点検口を開ける際に石綿が舞う可能性もあるので注意が必要。また、煙突頂部の開口部から点検する場合は、点検用タラップが腐食している場合もあるので、注意が必要。（専門家又は専門業者等による調査が必要）

（写真④参照）

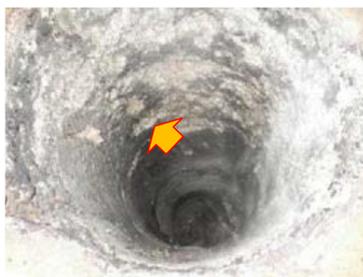
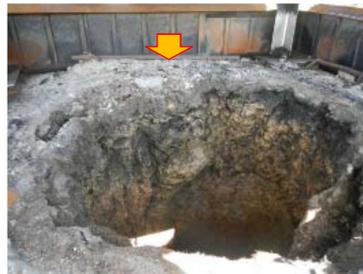
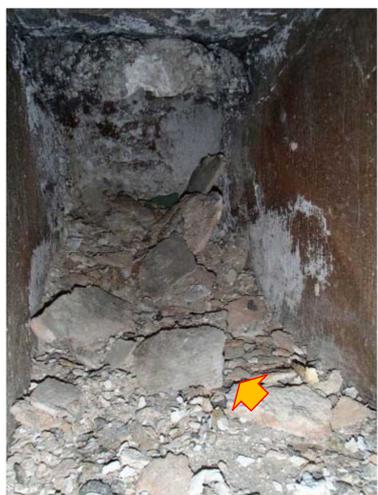
写真⑤（劣化・損傷の状況）

- 劣化、損傷している煙突断熱材を確認したら、ばく露の有無について調査、把握するとともに速やかに除去、封じ込め又は囲い込みの適切な処置を講じること。

（写真⑤参照）
