学校施設における天井等落下防止対策のための手引（概要）

平成25年8月 文部科学省

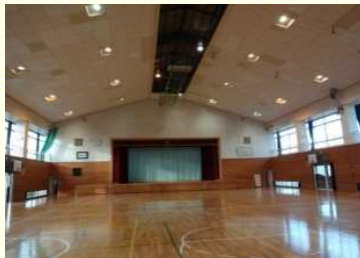
天井撤去後の屋根
面に吹付け材を塗布
し断熱性能等を確保

○天井撤去と併せて断熱・吸音等の工夫を施したケーススタディも提示。
