# 第1部 津波災害が想定される地域における学校施設の在り方について

## 第1章 東日本大震災における学校施設の被害状況の検証

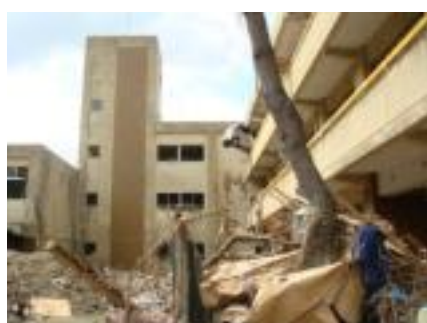
3 階まで津波にのまれた校舎

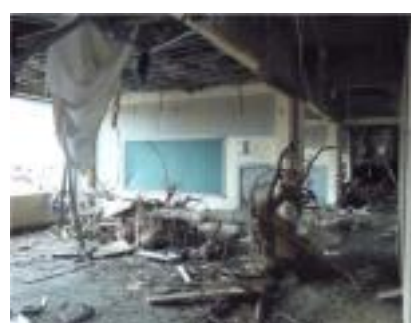
津波の水圧により壁が喪失した教室

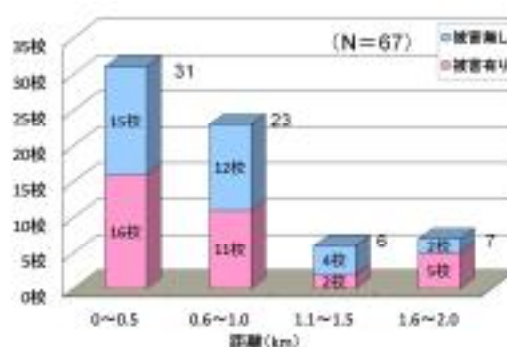
学校敷地の海岸からの距離と津波被害状況の関係

- ・ 標高10m以下では、35校のうち27校（約77%）が津波被害を受けた。
- ・ 標高20m超でも、被災した学校が2校ある。
- ・ 津波被害を受けた34校のうち、海岸からの直線距離が1km以内の学校が27校（約79%）ある。

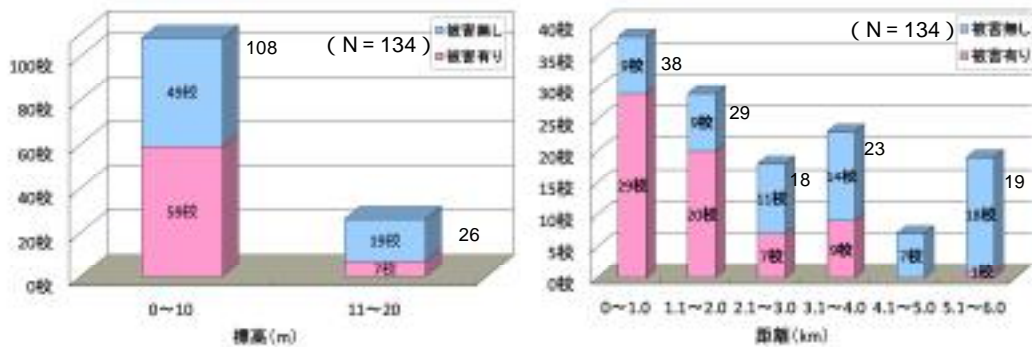
学校敷地の標高と津波被害状況の関係

学校敷地の海岸からの距離と津波被害状況の関係

- ・津波被害を受けた 66 校のうち、59 校 (約 89%) が標高 10m 以下である。
- ・また、同じ 66 校のうち、37 校 (約 56%) が海岸からの直線距離が 1 km 超であり、5 km 超でも被害を受けた学校が 1 校ある。

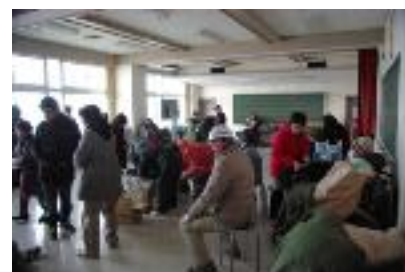
緊急避難場所となった4階音楽室  
 (仙台市提供)

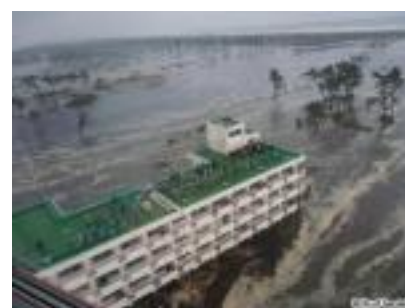
校舎上層階に児童等が避難している様子  
 (仙台市提供)

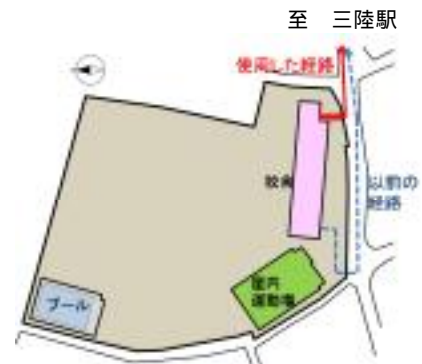
- ・地震発生直後に停電し校長が声により避難指示
- ・1階の1~2年生と特別教室で授業中の3クラスに対して、2階から避難するよう声かけ
- ・校舎2階から崖上の市道に直接出られる津波避難用の非常用通路を活用。この通路は、一度校庭に下りてから避難するよりも避難経路が短縮できるよう、保護者等の求めにより平成22年12月に設置したもの
- ・14時49分に避難開始。6年生から1年生の順に高台にある三陸駅前広場に移動
- ・14時52分に防災無線で大津波警報を確認し、更に標高の高い2次避難場所の南区公民館に移動

児童の避難経路

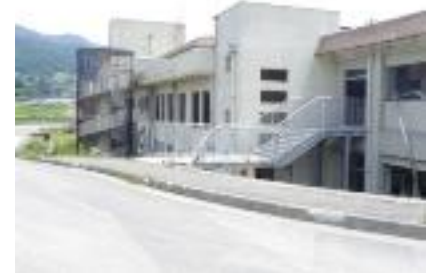
校舎2階と市道間の屋外非常用階段による  
避難時間の短縮

校舎2階と市道をつなぐ屋外非常用通路(上野委員提供)
