# 学校施設における天井等落下防止対策の推進に向けて (中間まとめ概要)

# 東日本大震災における学校施設等の被害状況の概要

# 学校施設の屋内運動場等の天井等に関する実態調査結果(抜粋)

## 【天井脱落対策に係る技術基準原案】

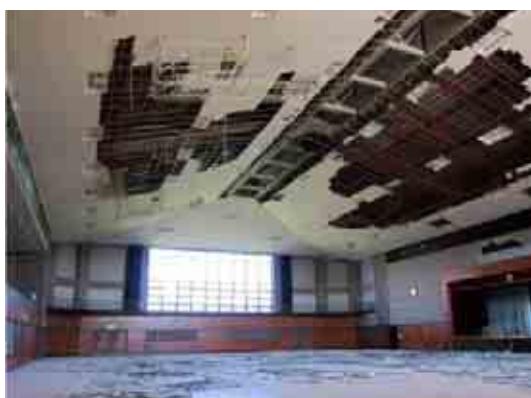
天井の中央部分での脱落

- ・ 現地被害調査では、平天井の端部、天井の中央部分での脱落のほか、段差部・折れ曲がり部分や、設備機器との取り合い部での脱落も多く見られた。
- ・ 斜めの天井での被害事例があり、水平方向だけでなく上下方向の震動も影響。
- ・ アンケート調査の回答で在来工法で顕著に見られた被害は、野縁と野縁受けを接合するクリップの外れ、野縁から仕上げ材のみが脱落、野縁受けと吊りボルトを接合するハンガーの開き・破断・外れ、斜め部材の溶接の外れなど。
- ・ 今回の被害では、振れ止めやクリアランスなど対策を講じていても被害が生じた事例あり。

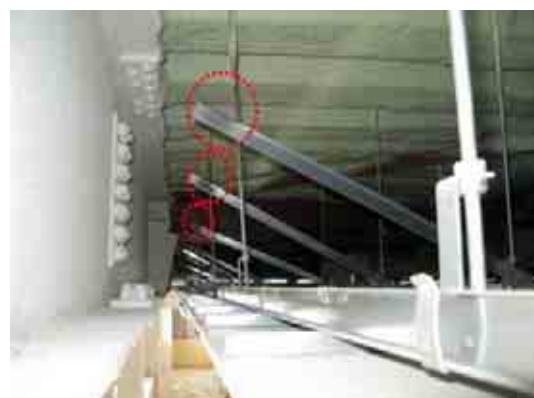
斜め部材の溶接が外れた被害

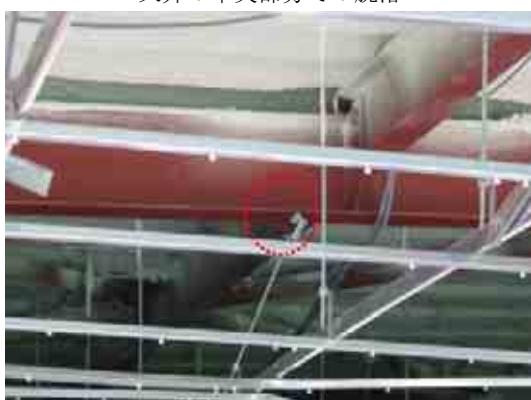
H形鋼梁への吊り金具が外れた被害

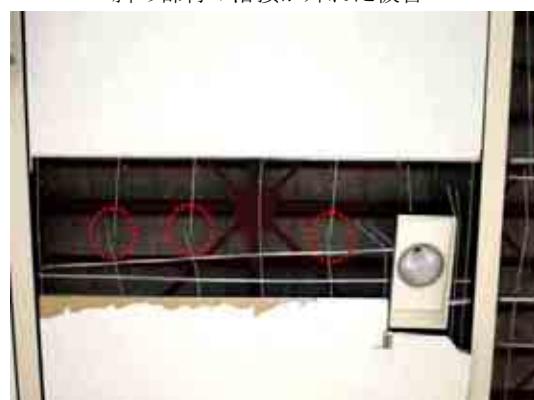
野縁受けの接合箇所（金具接合）の外れ

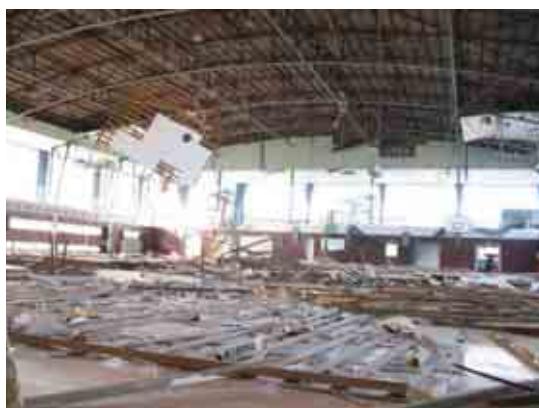
木下地による天井の地震被害

- ・天井、照明の脱落、内外壁の脱落、軒天の脱落、窓ガラスの破損等を確認。
- ・被害を受けた体育館の天井は木下地天井、在来工法による天井、システム天井等様々。
- ・木下地天井の被害は、構造体に大きな損傷が確認されたものにおいて、天井板・下地ともに全面脱落した事例や、天井端部の損傷に留まる事例も確認。
- ・在来工法による天井の被害は、天井板・下地落下、天井端部等損傷などを確認。天井板と下地がともに脱落した比較的程度の大きな被害事例では屋根プレースの破断を確認。
- ・システム天井の被害は、天井板・下地とともに脱落した事例、天井板が全面脱落した事例などを確認。
- ・勾配部分を在来工法による天井、水平部分を波形で重量のある鋼板を用いた天井とした事例で、程度の大きな脱落被害を確認。
- ・木下地天井や在来工法による天井は、構造骨組の被害との間に明確な相関は確認できなかった。システム天井は、構造骨組の被災度区分が大きくなるに従って天井の被害程度が大きくなる傾向を確認。
- ・天井被害について、旧基準と現行基準に被害棟数の傾向に大きな差はないが、比較的大きな被害の割合は現行基準の方がやや多い。Is 値が比較的大きくても非構造の被害が大きい場合があった。

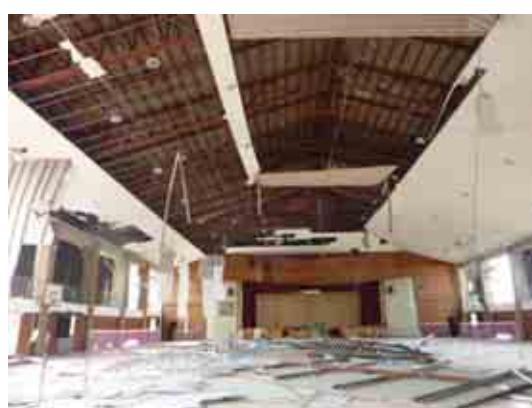
在来工法による天井の地震被害

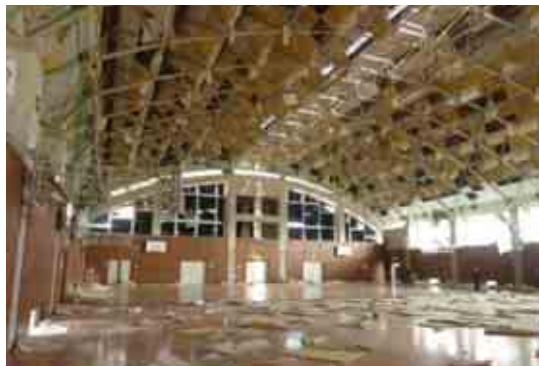
システム天井の地震被害

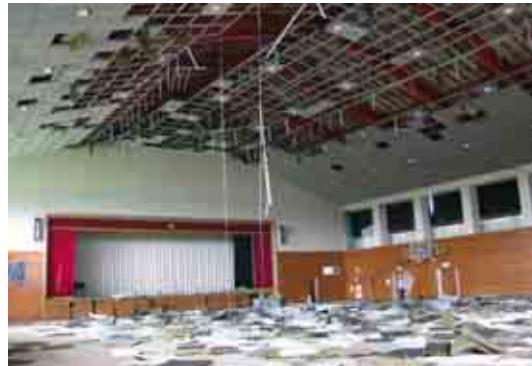
システム天井の地震被害

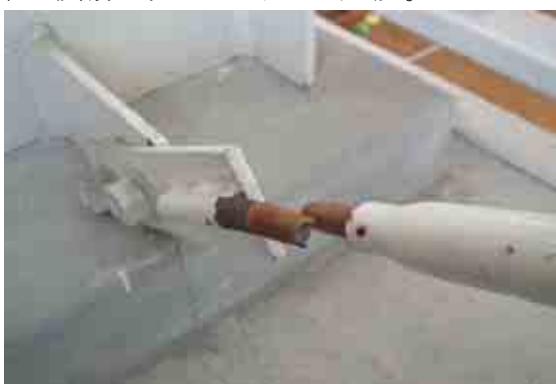
ターンバックルプレースねじ部での早期破断

- (2) 昭和57年以降の建物でも、柱脚アンカーボルト、ターンバックルブレースの早期破断などにより、大破・中破に区分される被害を受けた建物が10棟程度あった。柱脚の損傷は、平成8年以前におけるピンと仮定した設計が原因の一つである。また、使用鋼材の韌性不足も原因の一つである。伸び能力が保証されたターンバックルブレースやアンカーボルトの普及は平成12年頃以降であり、それ以前のものは軸部が塑性化する前にねじ部で早期に破断する場合がある。

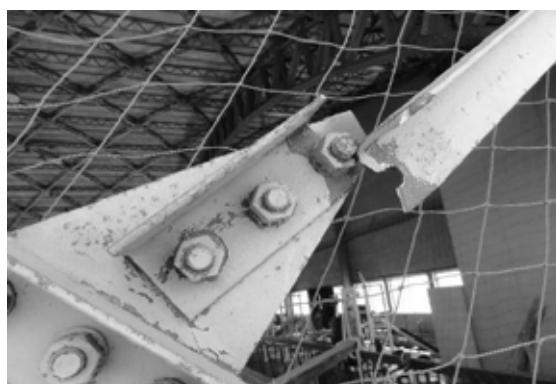
保有耐力接合されていないプレース端接合部の破断

- (1) 昭和56年以前の建物で補強されていない耐震性がない建物では、鉛直ブレースもしくは鉛直ブレース端接合部、柱脚、鉄骨屋根とRC架構の定着部の損傷などにより、大破・中破に区分される大きな被害が多く発生した。昭和56年以前の建物では、ブレース端接合部が保有耐力接合となっていない場合が多いことが原因の一つである。

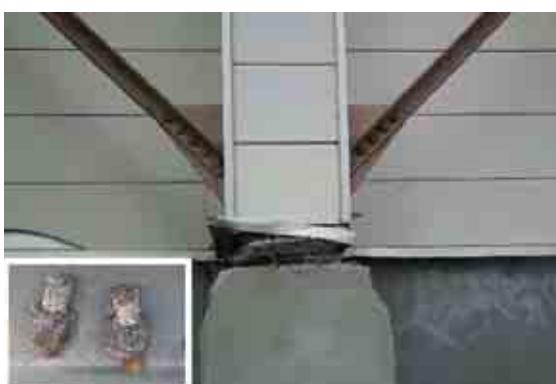
柱脚アンカーボルトのねじ部破断

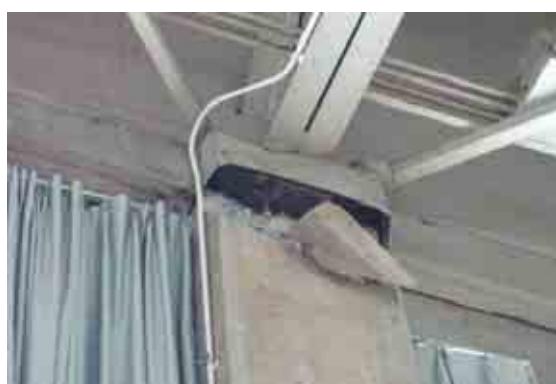
鉄骨屋根定着部コンクリートの破壊

- (4) 屋根構面の水平ブレースにおいて、破断や大きな伸びといった機能を損なう被害が発生した。塑性化を許容する部位ではあるが、地震時に発生する変形までは設計で検討されていないこと、平成12年頃までは伸び能力が保証されたターンバックルブレースが使われていなかつたことが原因の一つであると推定される。
- (5) 鉄骨屋根定着部においてコンクリートが破壊し、落下する被害が発生している。設計での想定よりも大きな変形や応力が発生したことにより被害が発生したと推定される。また、設計に関する知見の周知が不十分であったことも被害原因の一つであると推定される。

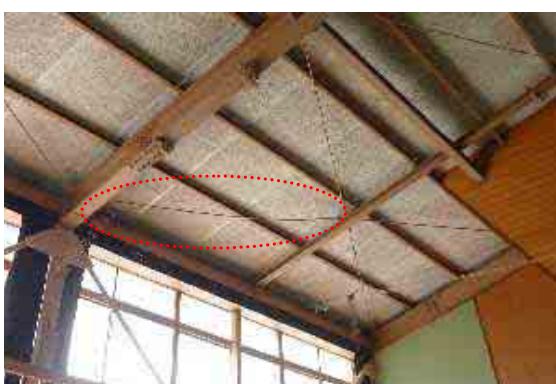
水平プレースの歪み

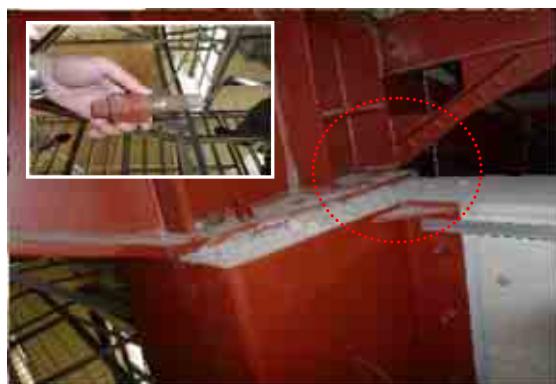
屋根定着部アンカーの破断

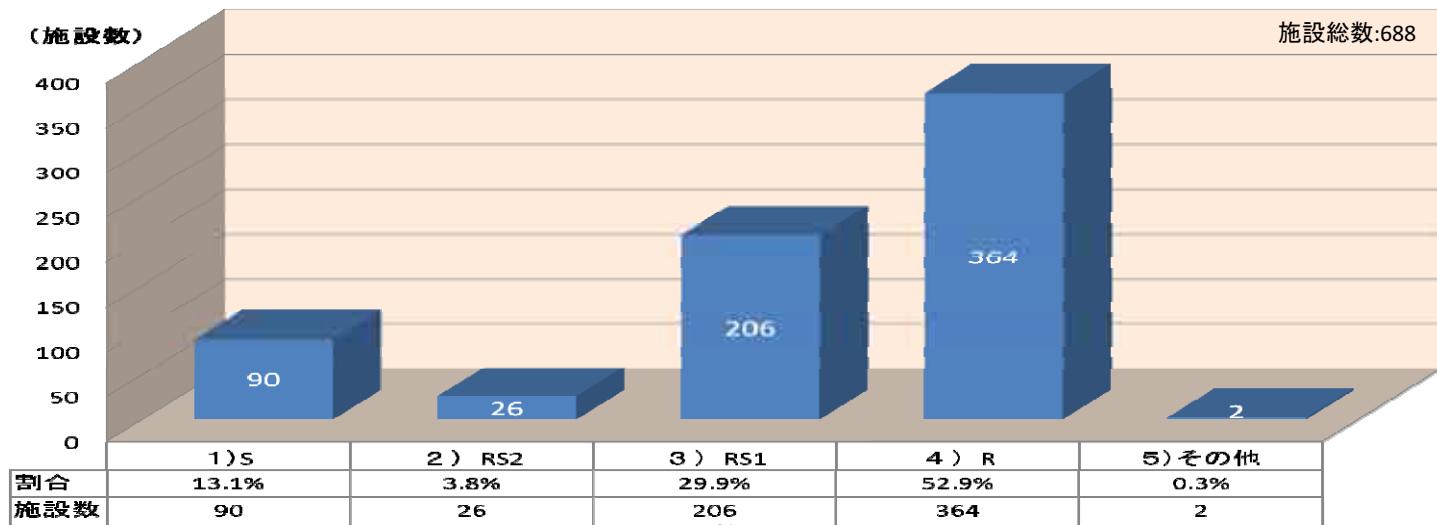
### 架構種別

柱頭部まで鉄筋コンクリート造の施設は5割強、上層部が鉄骨造・下層部が鉄筋コンクリート造の施設は約3割、純鉄骨造の施設は1割強を占めている。

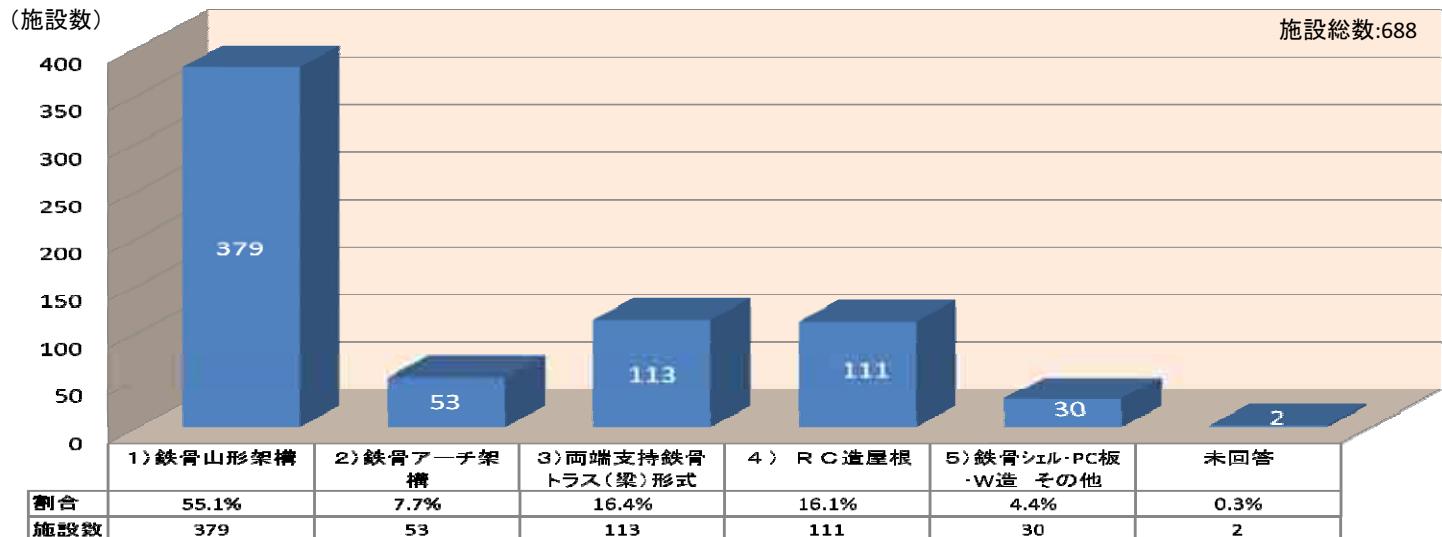
## 屋根構面の形態

鉄骨山形架構の施設は6割弱、両端支持鉄骨トラス梁形式の施設は2割弱、RC造屋根の施設は2割弱を占めている。※RC造屋根には上層にプールや教室等施設があるものを含む。

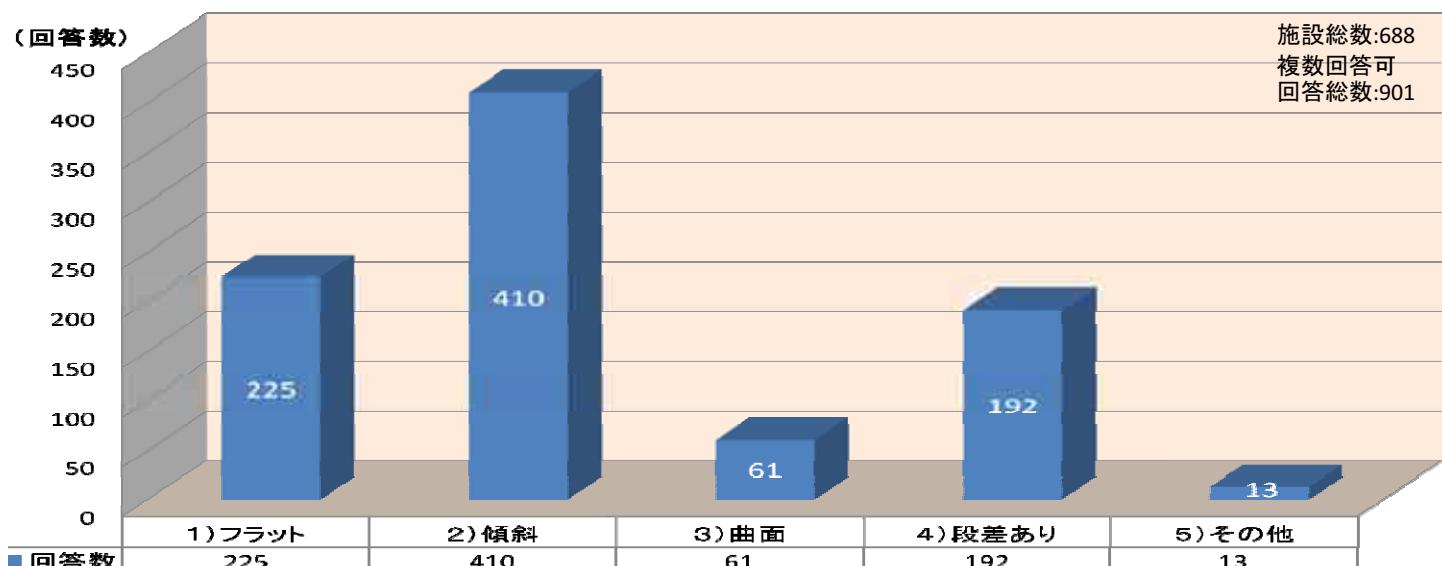
## 天井の形状

天井が傾斜して設置されている施設が施設総数の6割(410／688)を占めている。

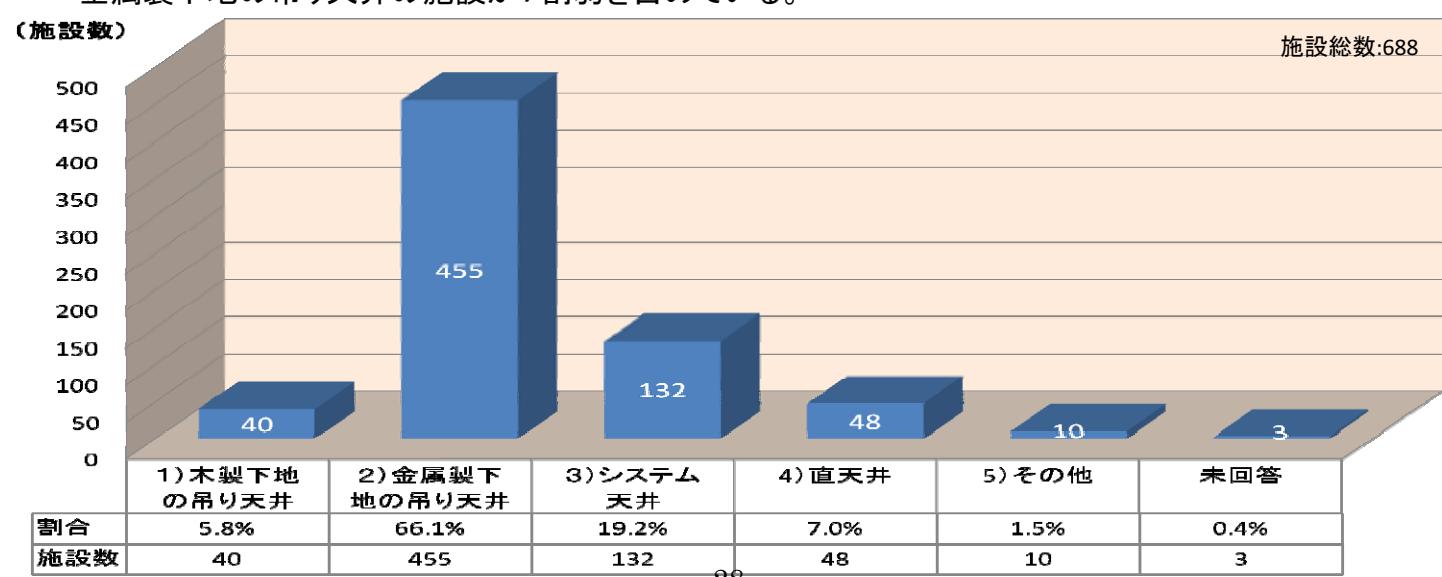
## 天井下地

金属製下地の吊り天井の施設が7割弱を占めている。

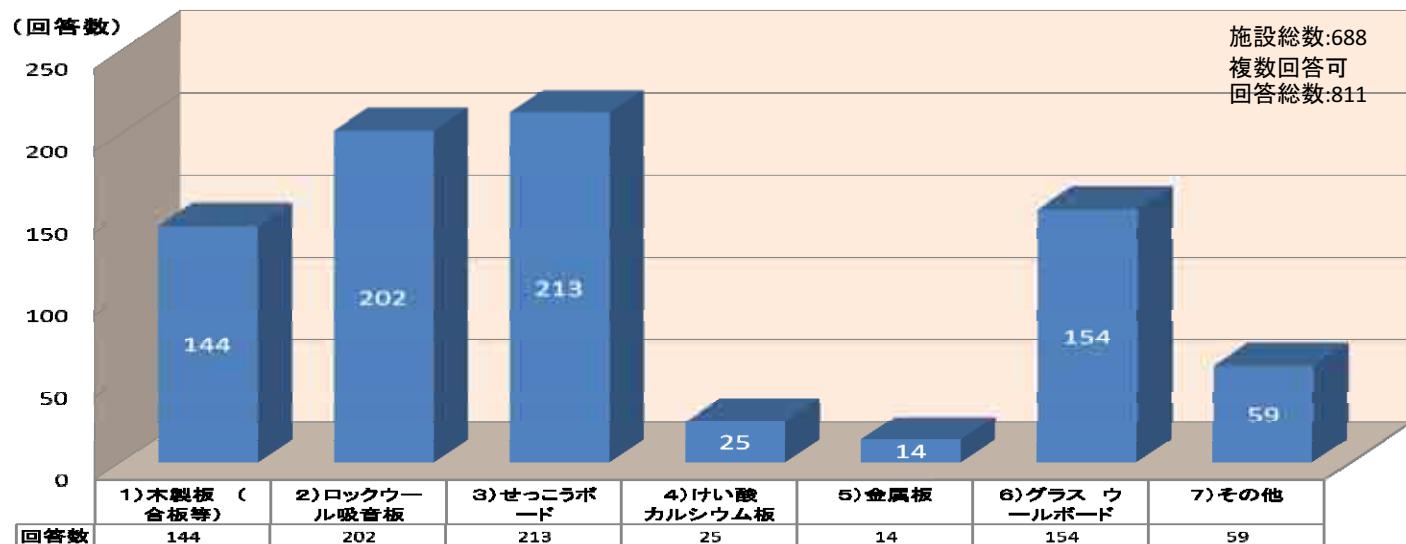
## 天井仕上げ材料

対象施設の約3割はロックウール吸音板(202／688)やせっこうボード(213／688)を、2割強がグラスウールボード(144／688)を使用している。

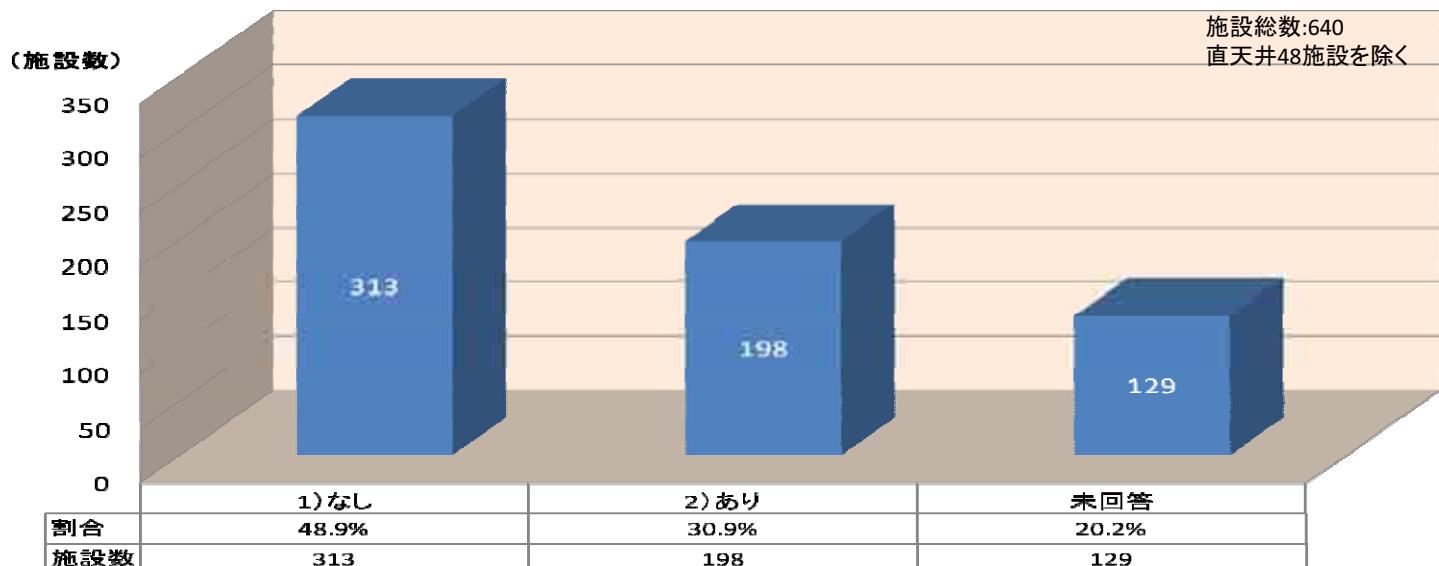
## 天井振れ止めの有無

天井振れ止め「なし」と回答した施設は5割弱を占めている。

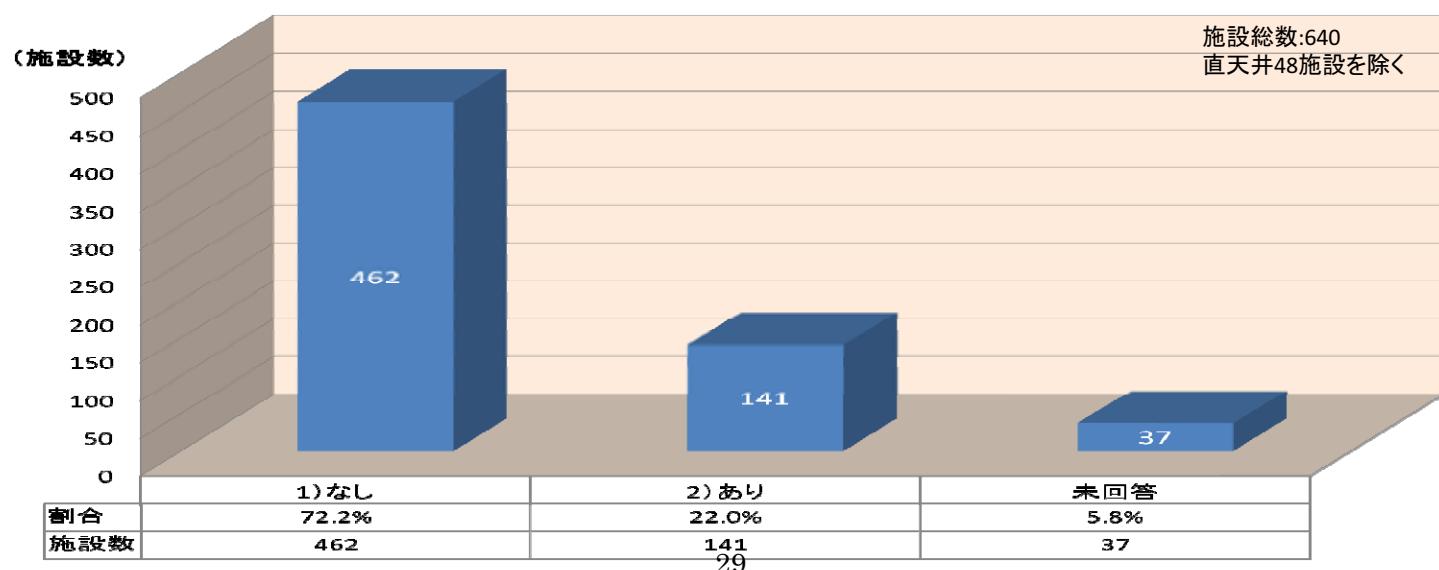
## 天井と周囲の壁とのクリアランスの有無

天井と周囲の壁とのクリアランスを「なし」と回答した施設は7割強を占めている。

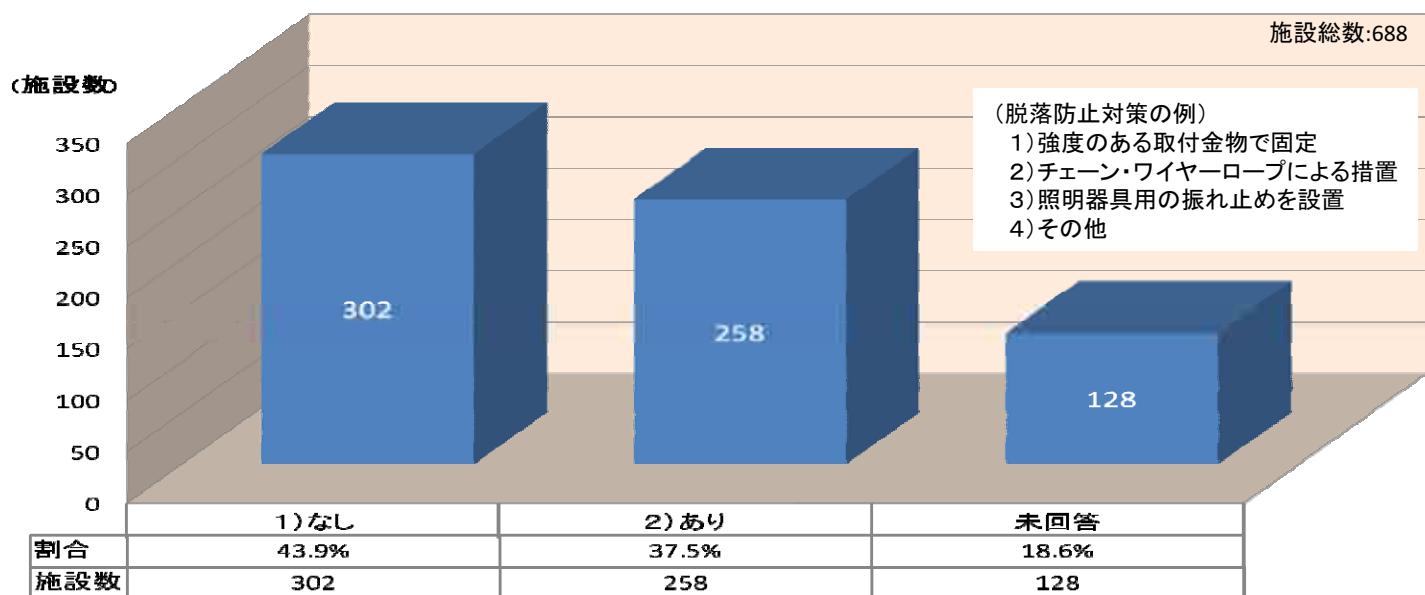
## 照明器具の脱落防止対策の有無

対策「あり」と答えた施設は4割弱を占めている。

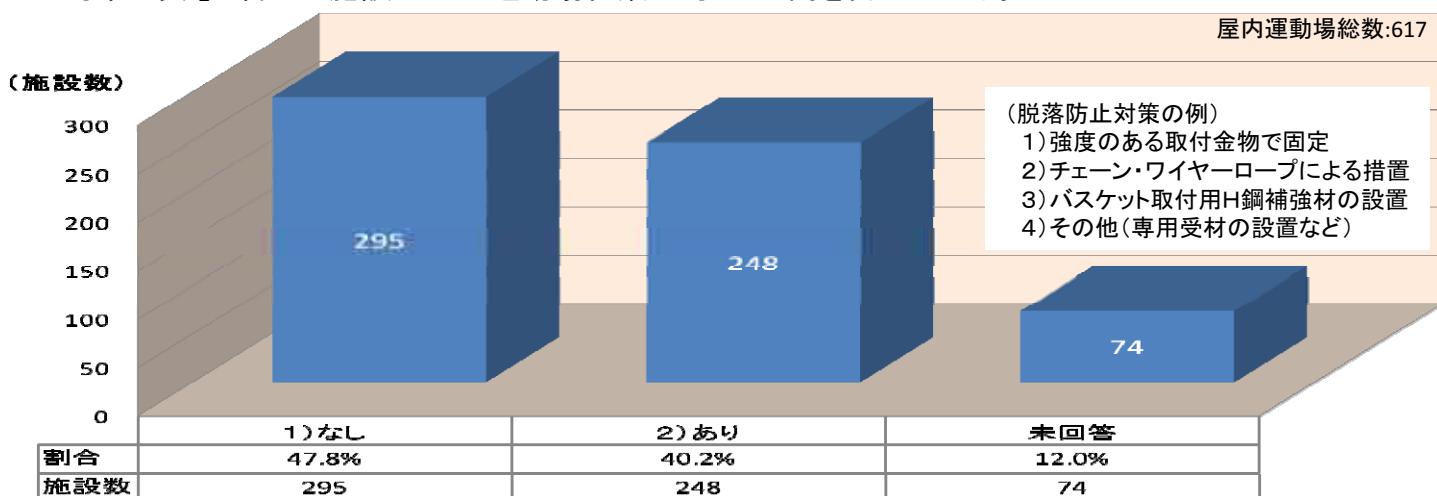
## バスケットゴールの脱落防止対策の有無

対策「あり」と答えた施設は屋内運動場総数に対して4割を占めている。

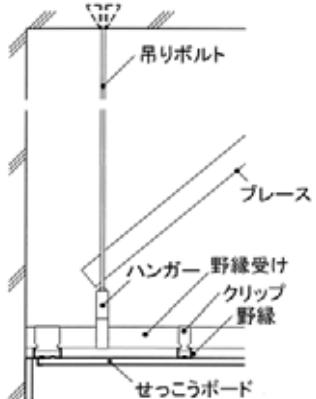
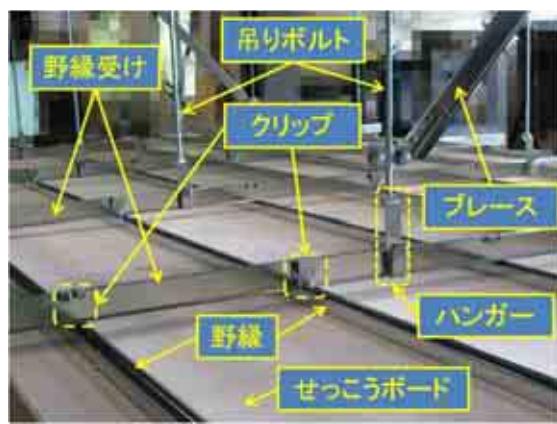
### ○現状の在来工法による天井の構成例

現状	見直し後
クリップ、ハンガー等の接合金物	引っ掛け式等で地震時に滑ったり外れるおそれ	ねじ留め等により緊結
吊りボルト、ブレース等の配置	設計により様々	密に配置 〔吊りボルト 1本/m <sup>2</sup> 強化したブレース 1対/15m <sup>2</sup> 〕
設計用地震力(水平方向)	実態上1G程度	最大2.2G

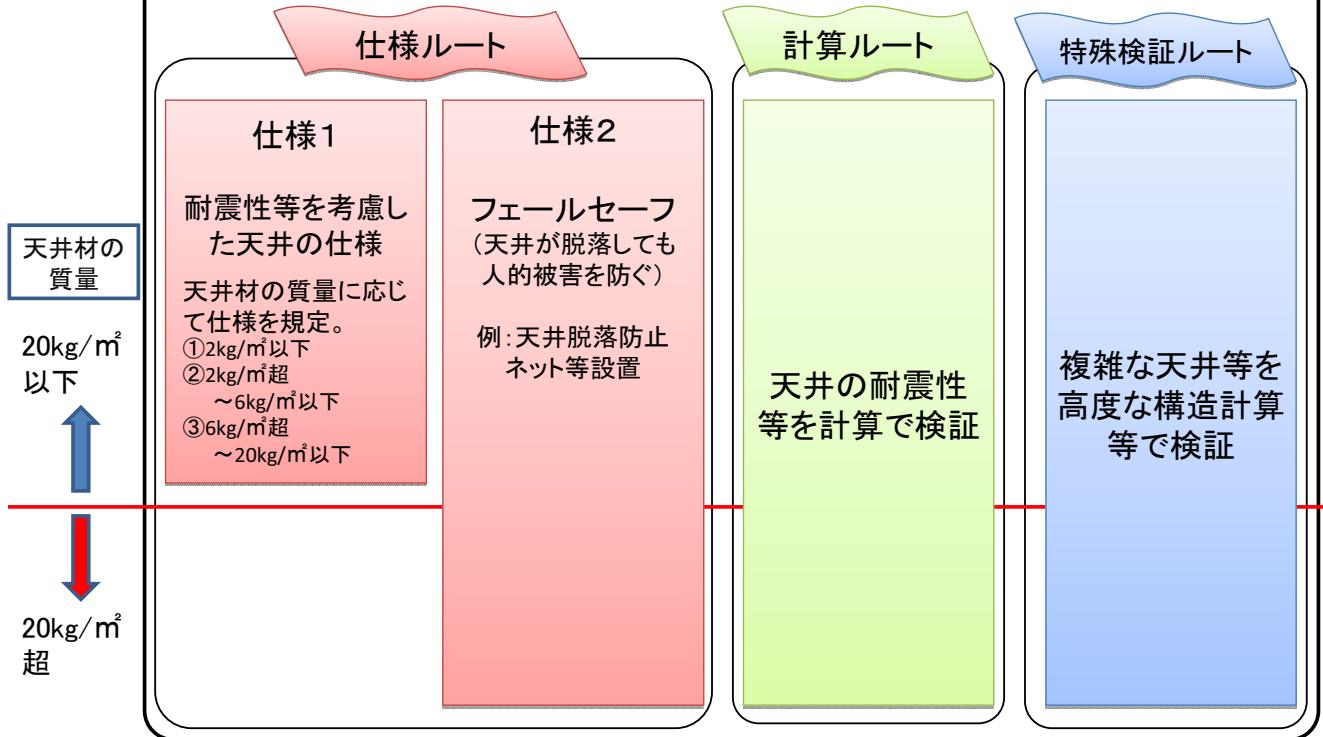
## 【天井脱落対策に係る技術基準原案(検証ルート)】

脱落対策の規制の対象となる天井  
〔 6m以上の高さにある200m<sup>2</sup>以上の吊り天井 〕

○以下のいずれかのルートを適用し検証。

脱落対策の方法については、耐震性等（常時及び地震時に脱落しない又は脱落により人的被害を生じないための性能をいう。以下同じ。）を考慮した天井の仕様を定める方法（仕様ルート）、天井の耐震性等を計算で検証する方法（計算ルート）、その他高度な計算などの特別な手段によって天井の耐震性等を検証する方法（特殊検証ルート）を設定する。

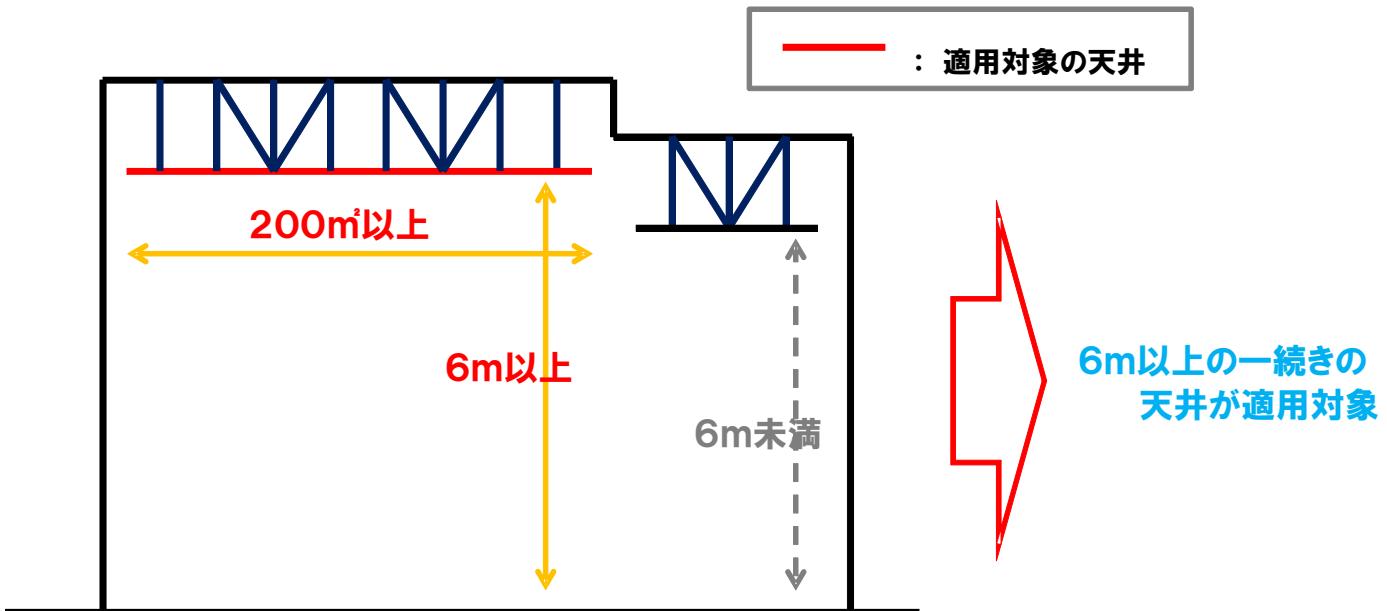
図1 天井の脱落対策の適用範囲について

天井の脱落対策の対象は、6m以上の高さにある200m<sup>2</sup>以上の天井とする。考え方は、以下の通り。

- ① 天井が施工されている室の天井のうち、要件に該当するものを対象とする。
- ② 床面から天井面までの高さが6m以上の部分（A）がある。
- ③ （A）の部分が、一続きに200m<sup>2</sup>以上ある。
- ④ ③の一続きとは、一体となっている場合だけでなく、一連の天井とみなされる場合を含む。
- ⑤ 高さの要件（6m以上）は、床から天井面までの鉛直の長さとする。斜めの床、天井の場合も同様。
- ⑥ 面積の要件（200m<sup>2</sup>以上）は、天井面の水平投影面積とする。

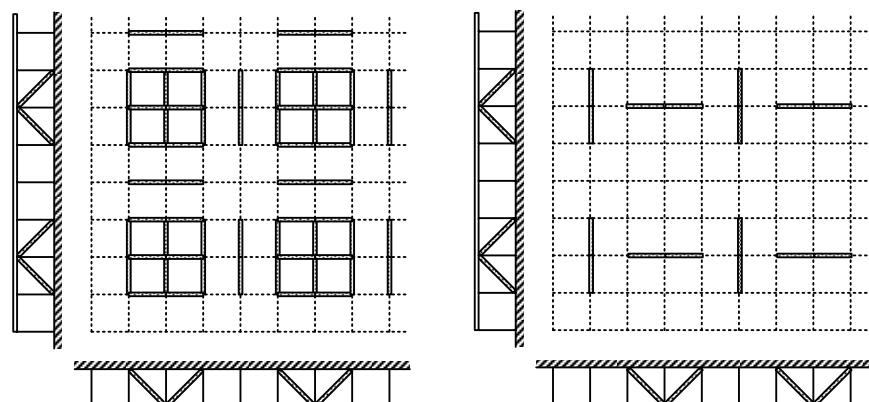
吊り天井の諸元： 900 mm グリッド、吊り長さ 900mm、17kg/m<sup>2</sup>

水平震度： 2.2

斜め部材断面： C38x12x1.6……3.6 m<sup>2</sup>/対 以下

C40x20x1.6……15.6 m<sup>2</sup>/対 以下

3.2 m<sup>2</sup>/対

13 m<sup>2</sup>/対

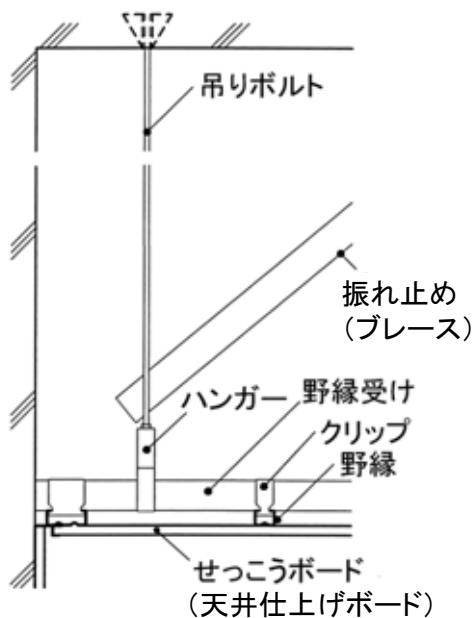
## 現状の在来工法による吊り天井の構成例

天井材等を支持するために用いられる軸の長いボルト

地震時の水平力を負担し、天井が大きく振れることを防ぐ斜材

天井材を取り付けるための下地材として配置される細長い材

野縁と直交する野縁の支持部材

野縁受けと吊りボルトを繋結する金具

野縁を野縁受けに取り付ける金具
