■東日本大震災での天井脱落の被害

■建築基準法に基づく天井脱落対策の規制強化

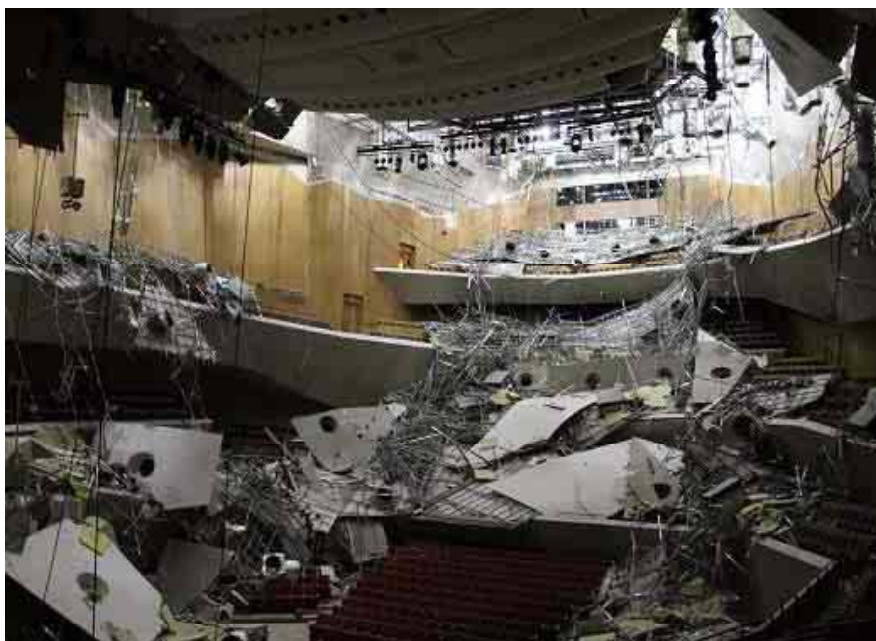
音楽ホールにおける天井の脱落

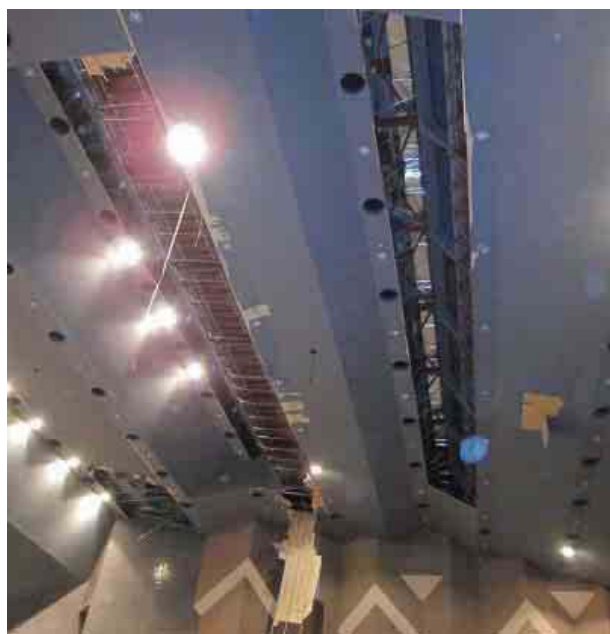
ホールにおける天井の脱落

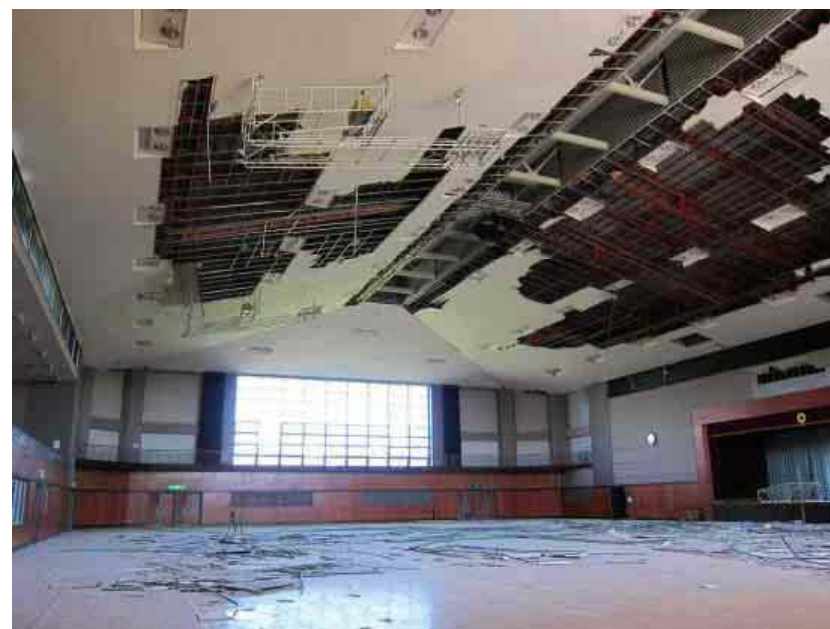
体育館における天井の脱落

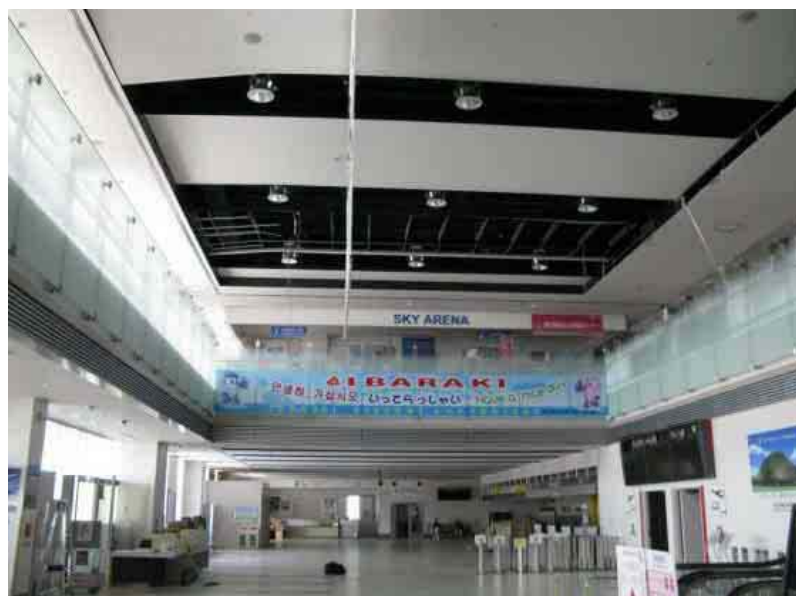
旅客施設における天井の脱落

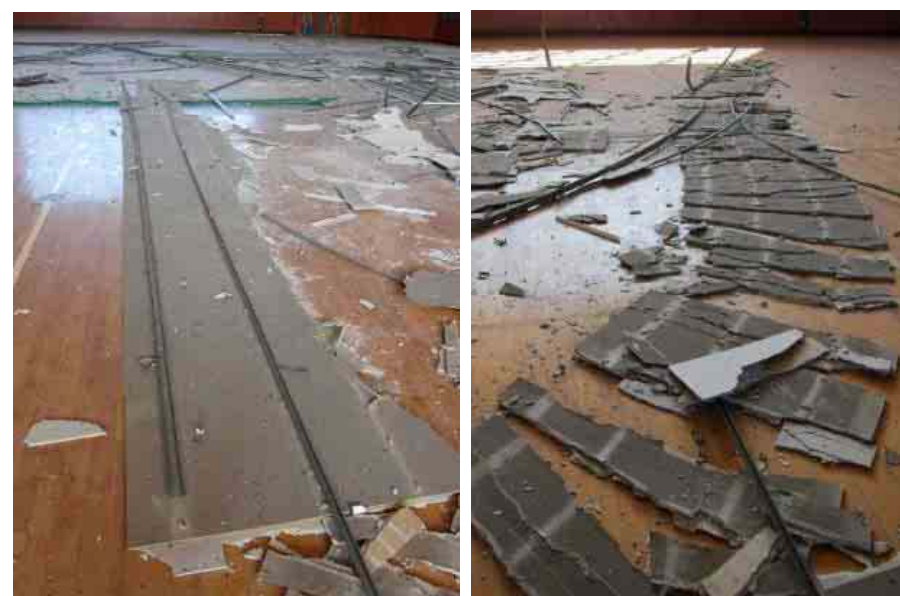
脱落した天井部材

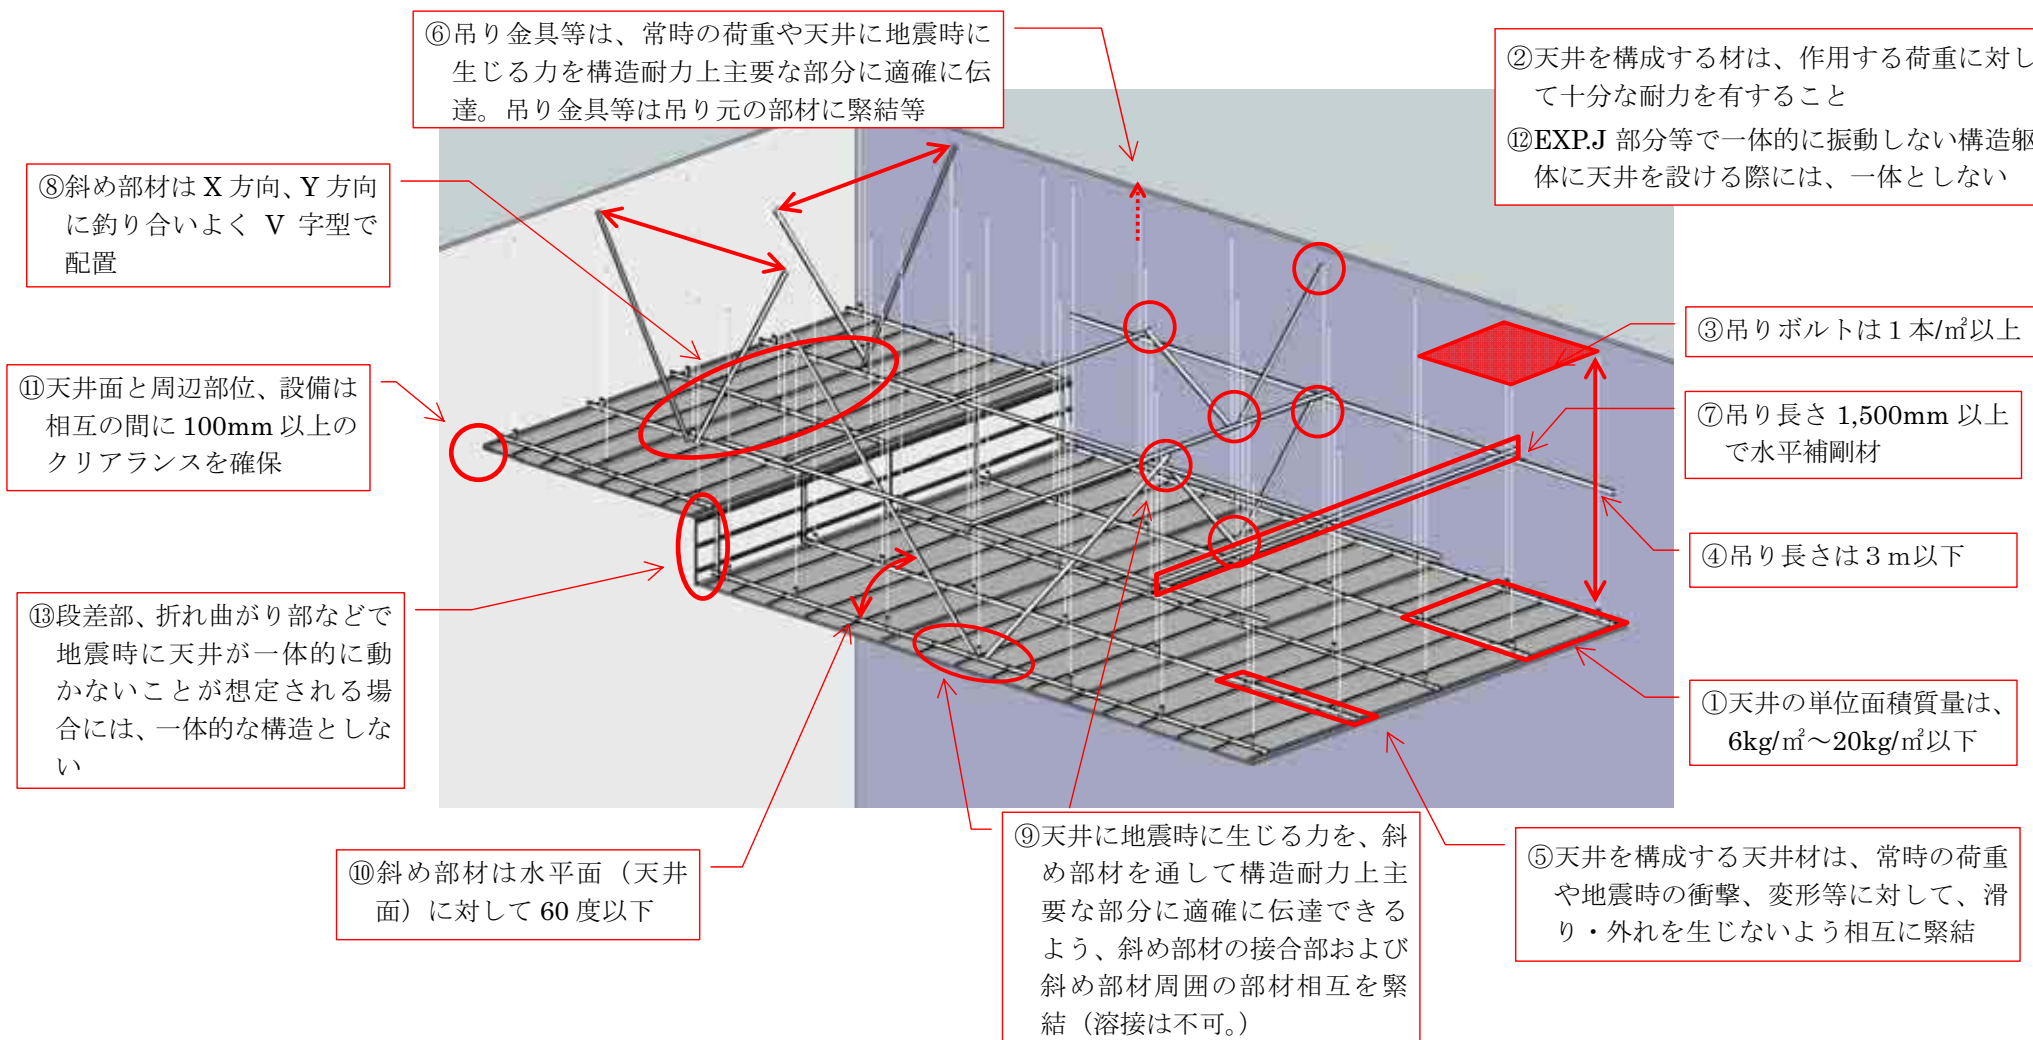
天井脱落防止に係る技術基準原案の概要（仕様ルート、 $6\text{kg}/\text{m}^2 \sim 20\text{kg}/\text{m}^2$ の場合）

- ①2kg/㎡以下
- ②2kg/㎡超
~6kg/㎡以下
- ③6kg/㎡超
~20kg/㎡以下
