《放射線の飛跡の観察 (③の図解)》

《ガイガー・ミュラーカウンタ(GM 計数管)》

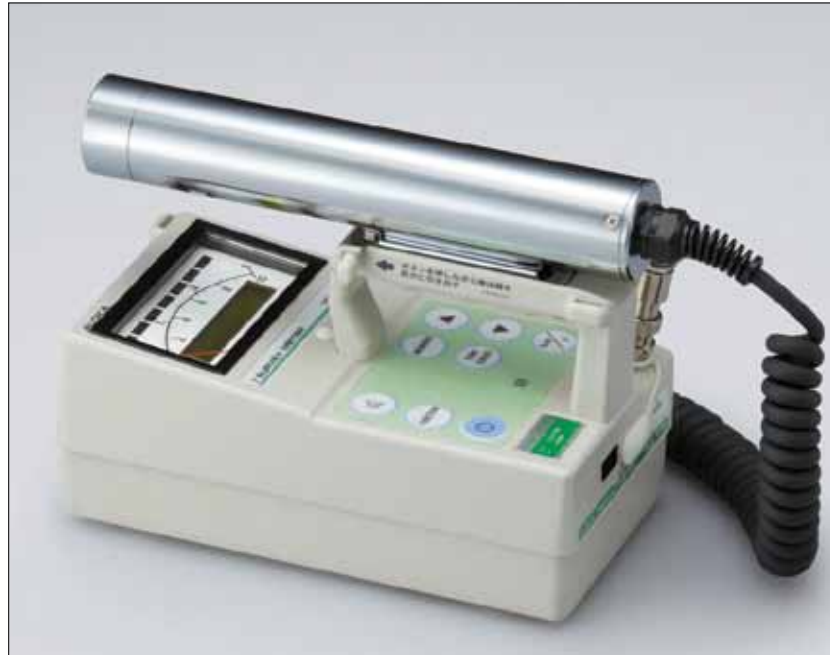
《シンチレーション式サーベイメータ》

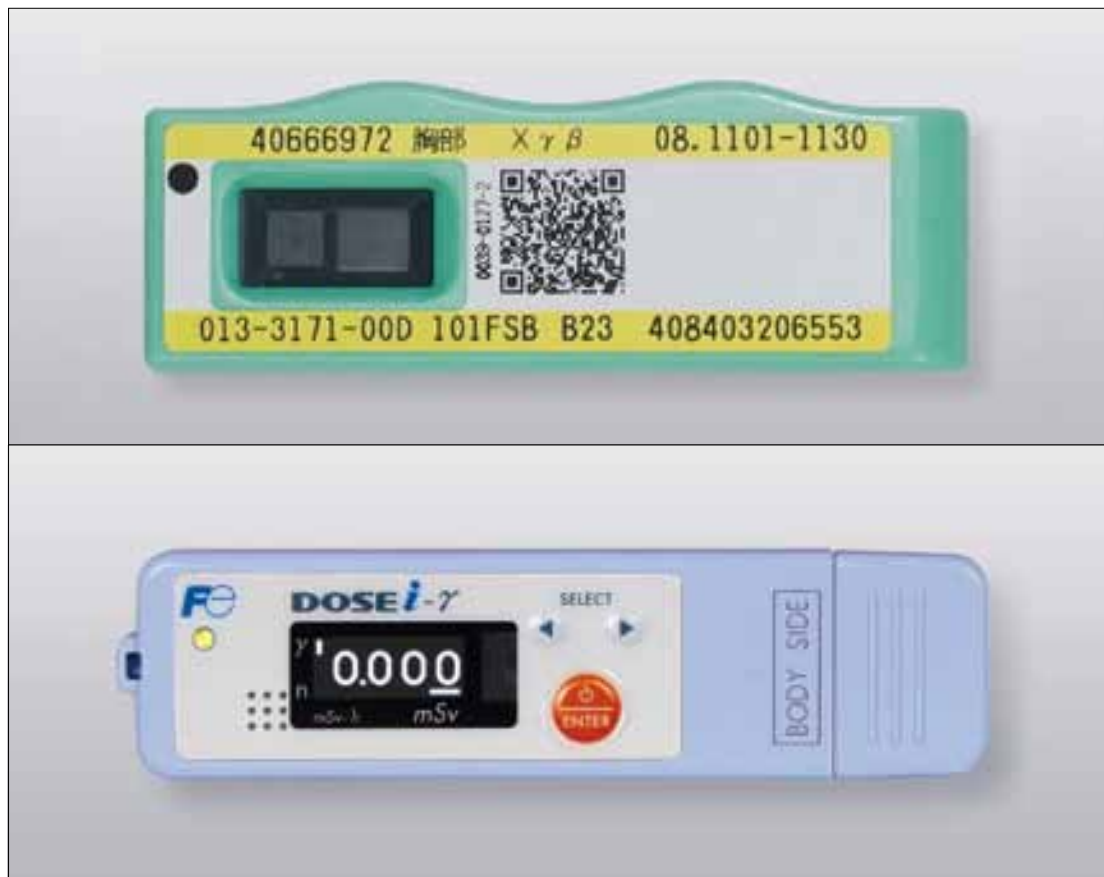
《個人線量計》
