「東日本大震災の被害を踏まえた学校施設の整備について」 緊急提言（概要）

文部科学省では平成23年6月に「東日本大震災の被害を踏まえた学校施設の整備に関する検討会」（座長：長澤悟東洋大学理工学部教授）を設置し、学校施設の安全性や防災機能の確保など、特に重要な課題について検討。同年7月、本検討会において緊急提言が取りまとめられた。

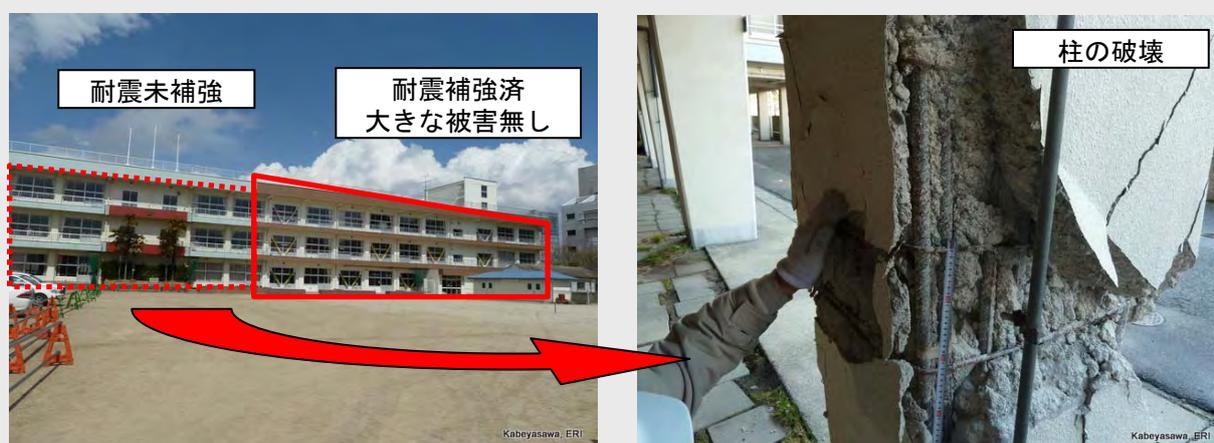
(構造体の被害状況) 耐震補強済の部分と未補強の部分との被害状況の比較

・死亡報告はないものの、耐震化されていない学校施設では、構造体に大きな被害が発生した例が見られた。

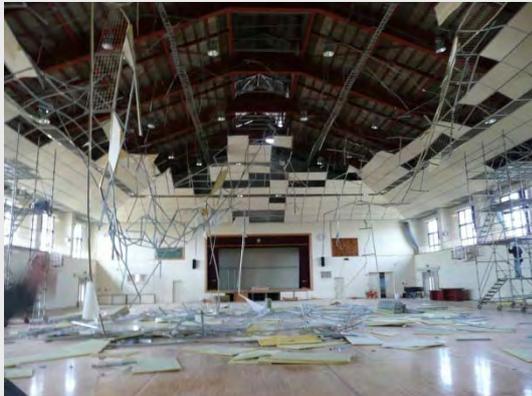
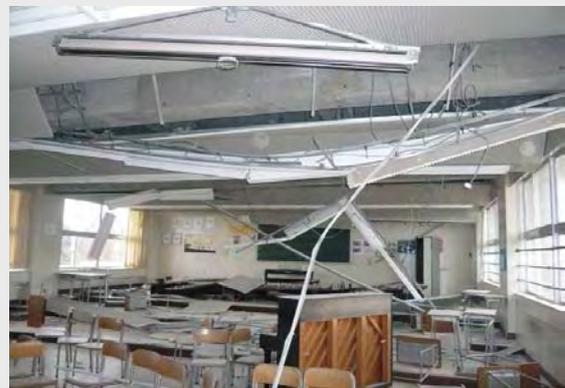
(非構造部材の被害状況) 天井材や照明器具の落下の被害

- 非構造部材の被害は、構造体の損傷が軽微な場合でも生じており、文部科学省に報告されている中で、公立学校施設における非構造部材の被害の例は以下のとおりである。

天井材の被害	照明器具の被害	外壁（外装材）の被害
1, 636校	410校	968校

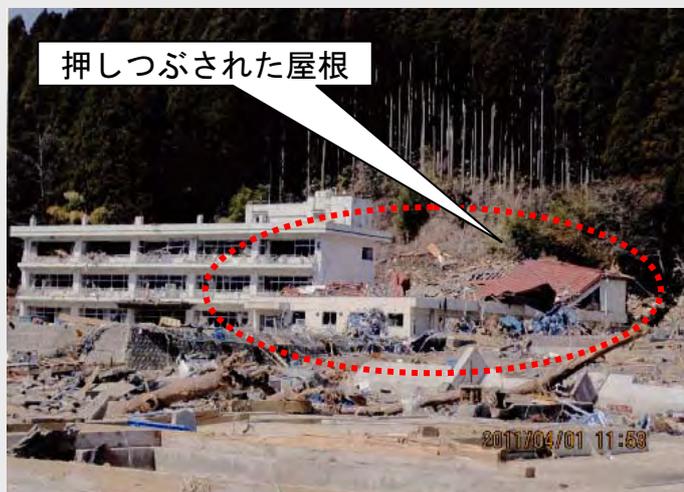
大破した屋内運動場

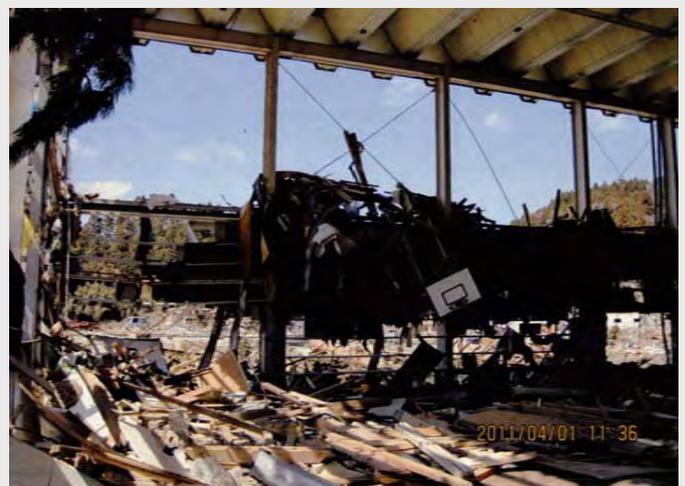
骨組みだけが残った屋内運動場

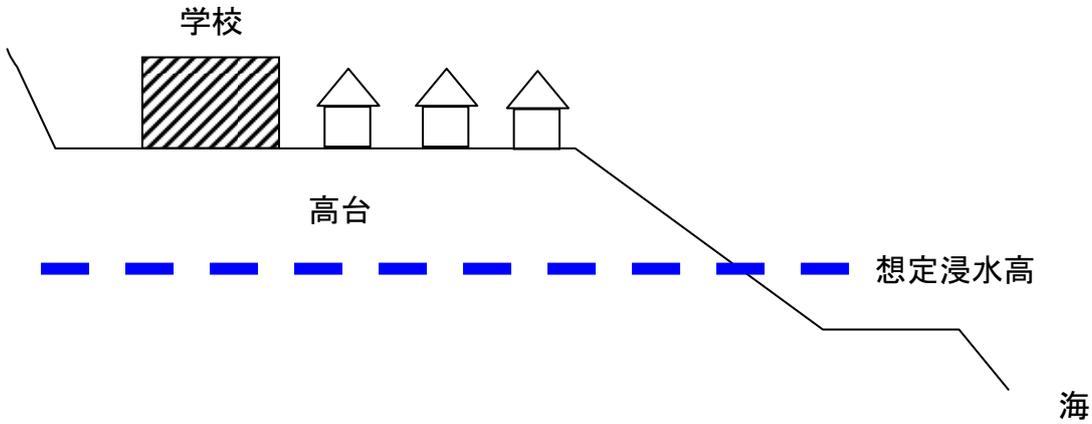
安全な高台への建築(イメージ)

- ・敷地が確保できる場合は、津波が到達しない安全な高台等に学校施設を建築する
- ・近隣の高台や裏山など安全な場所へ速やかに避難できるよう避難経路を整備する
- ・浸水被害が下層階までにとどまる学校施設において、上層階へ速やかに避難できるよう屋外避難階段を設置したり、屋上を緊急的な避難場所となるようにする
- ・上層階が安全で緊急的な避難場所となるよう建物を高層化する

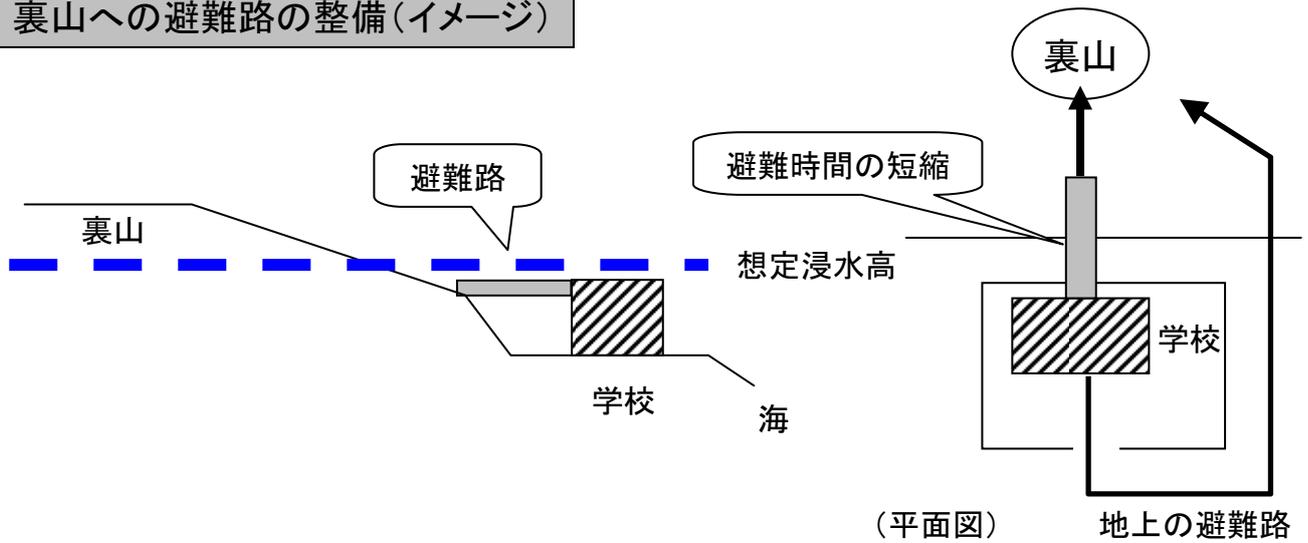
裏山への避難路の整備(イメージ)

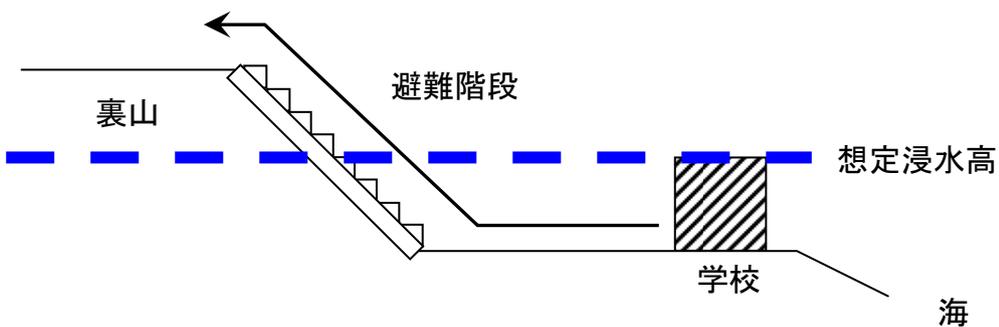
裏山における避難階段の整備(イメージ)

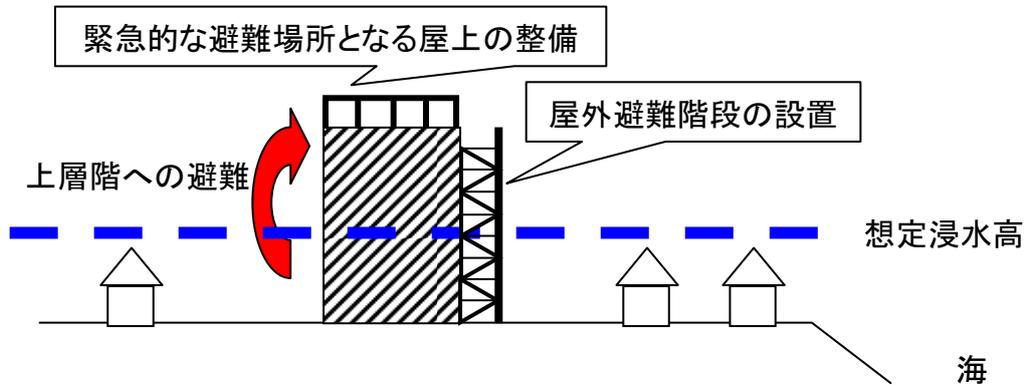
屋外避難階段の設置や緊急的な避難場所となる屋上の整備(イメージ)

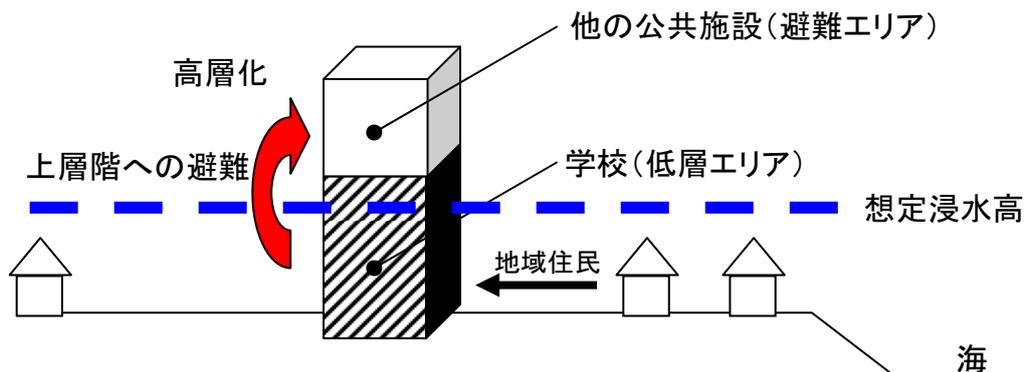
他の公共施設との複合化により高層化(イメージ)

低層の建物に比べ高層の建物は地震に対してより配慮が必要になるため、地震の後も施設機能を維持できるよう構造面等に十分配慮して計画・設計する必要がある。また、建物は津波の水圧等に比較的強いと考えられる鉄筋コンクリート造又は鉄骨鉄筋コンクリート造とするとともに、基礎部分の強度等も含めて安全性を慎重に検討する必要がある。

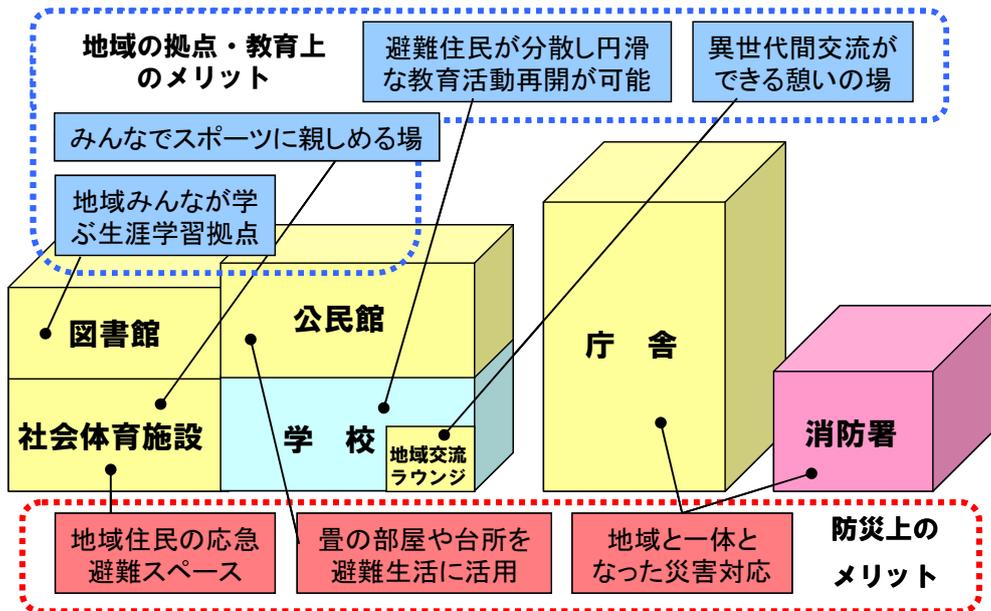
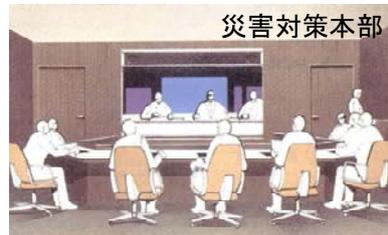
アイデア1 学校と官署や社会教育施設等の公共施設を集約した総合複合施設

【平時】学校と図書館、公民館、社会体育施設を一体的に整備し、必要なスペースを確保することで、子どもたちの教科学習の充実、放課後や休日における学習活動、体験活動の充実、さらには地域住民の生涯学習拠点として機能

【災害時】地域防災の司令塔機能を備えた総合型避難施設として、災害時に必要な機能を最大限発揮できるよう整備

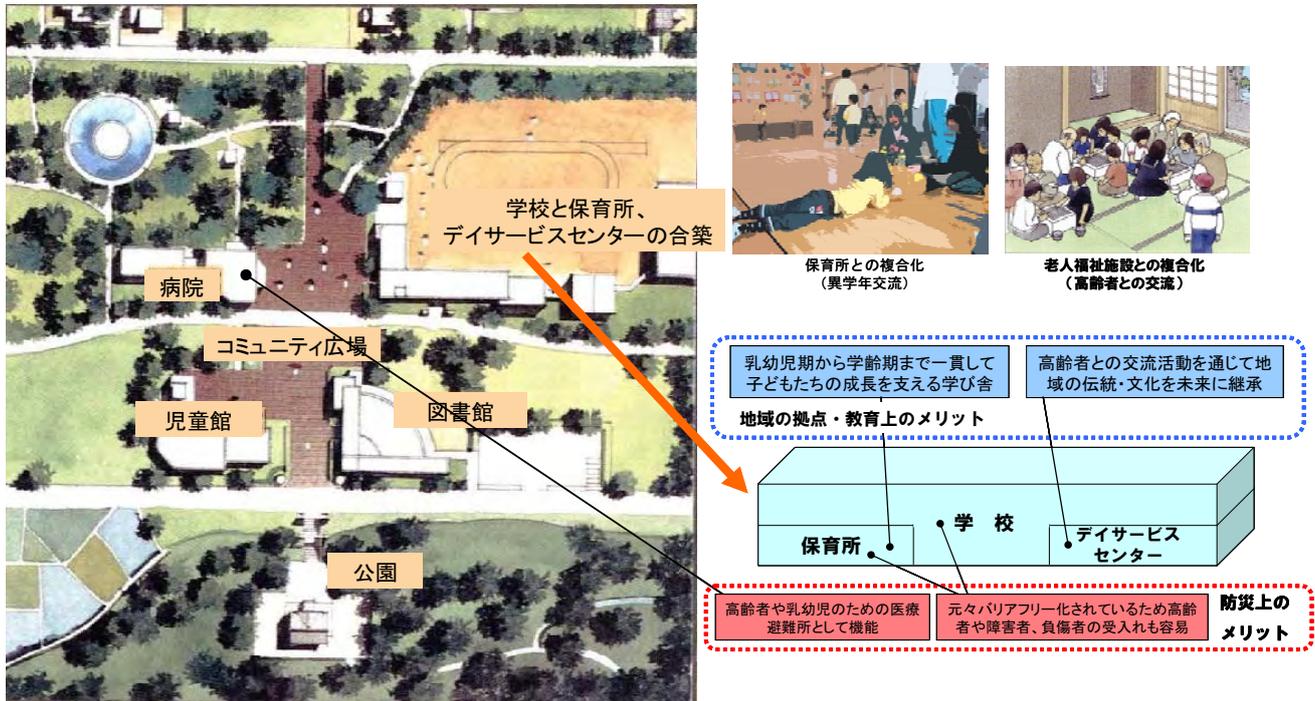
アイデア2 学校と公園、福祉施設等を一体的に整備したバリアフリー重点ゾーン

【平時】 保育所・幼稚園、小学校、老人福祉施設等を一体的に整備することで、乳幼児期から学齢期まで一貫して子どもたちの成長をサポート。また、高齢者との交流活動を通じ、地域の伝統・文化を継承

【災害時】 乳幼児や障害者、高齢者等が安全安心に避難生活を送ることができるよう、バリアフリー化や医療・介護機能を備えた災害弱者用避難エリアとして整備

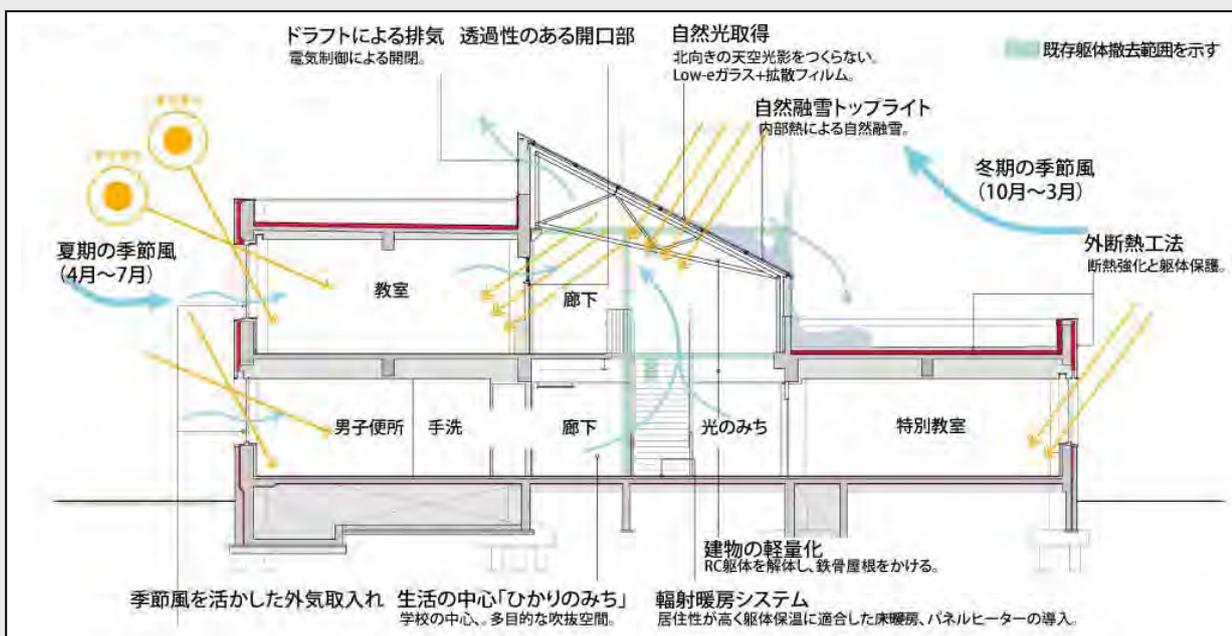
（②）自然光や通風などを活用したエコ改修のイメージ図

- ① 断熱化や設備の高効率化
 - ・ 屋根や壁の断熱化、複層ガラス、省エネ機器（照明・空調） など
- ② 自然光や通風など自然の恵みの活用
 - ・ 自然採光、庇・ルーバー、緑のカーテン、温度差換気、太陽熱利用設備、地中熱利用設備、バイオマス など
- ③ 最新技術等の活用
 - ・ 太陽光発電、風力発電、燃料電池、LED照明 など
- ④ 仕組みや原理、消費エネルギーを「見える化」し、教育に活用
 - ・ 設備等の「見える化」、表示装置の設置 など
 - ・ エコスクールを活用した環境教育 など

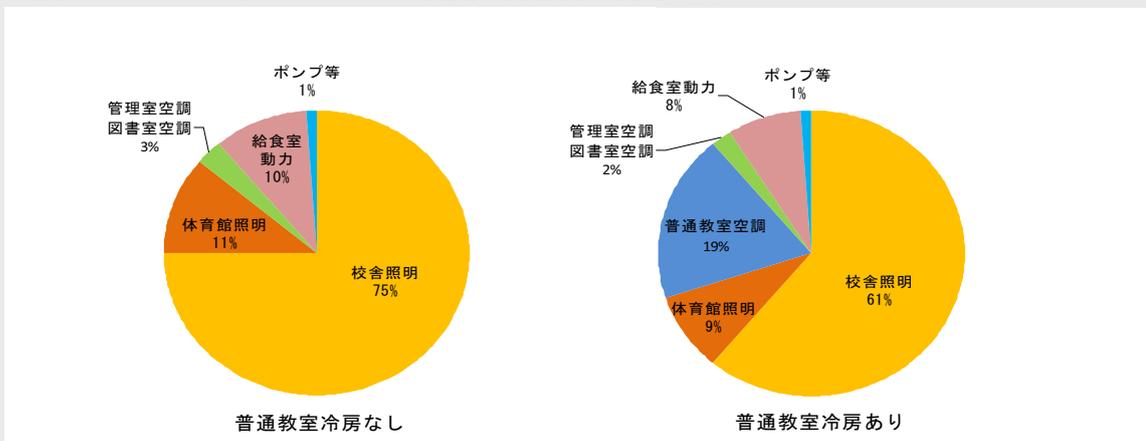
(参考) 学校における用途別の電力使用割合 (夏期)
