# 宇宙ステーション補給機 「こうのとり」8号機(HTV8)の 係留フェーズに係る 安全検証結果について

令和元年8月2日

国立研究開発法人  
宇宙航空研究開発機構

#### HTV7号機からHTV8号機の機体コンフィグレーション主要変更点

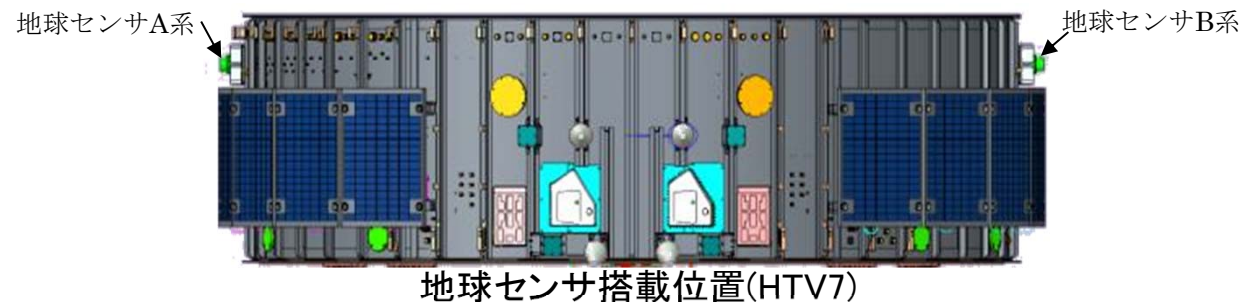
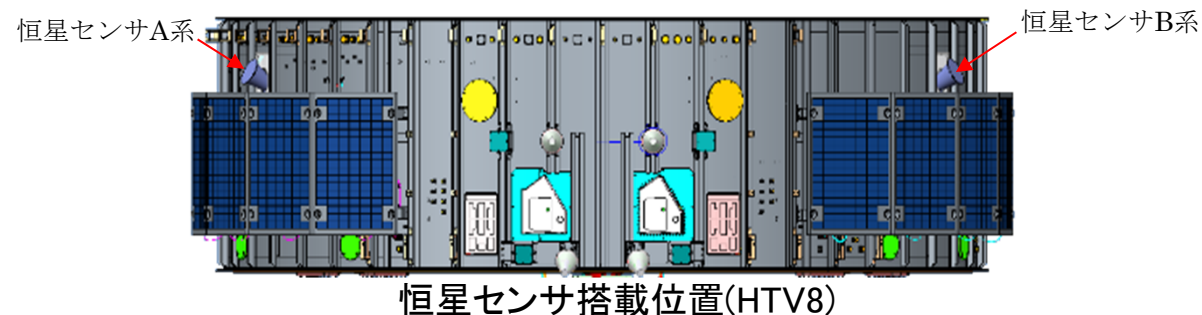
HTV7号機からの主要な変更事項(変更点:番号6)

姿勢センサの変更

- 姿勢センサとして使用していた地球センサの製造が終了し、代替の地球センサで精度要求を満たすものがないため、開発中のHTV-Xにも搭載予定の恒星センサに変更することとした。
  - 恒星センサは慣性空間における3軸の姿勢情報を示す航法センサである。
  - 恒星センサの搭載に伴い、誘導制御に使用する機器(GCC/ACU)のソフトウェアを変更した。
  - 恒星センサの搭載に伴い、電気モジュールの主構造および二次構造を一部変更した。

| 番号 | 変更点 | 打上げ/軌道上安全評価への主な影響 | 影響する基本指針項目<br>(影響するHR番号) |
|---|---|---|---|
| 6 | 姿勢センサの変更 | <p>姿勢センサとして使用していた地球センサの製造が終了したため、代替として恒星センサを搭載した。恒星センサの搭載に伴い、誘導制御に使用する機器のソフトウェアを変更した。</p> <p>恒星センサは航法誘導制御に関連する機器であり、ISSとの衝突ハザードの制御に使用しているため、ハザード制御への影響を確認した。</p> <p>また、電磁適合性および接触温度についても安全評価を実施した。</p> <p>さらに恒星センサの搭載に伴い、電気モジュールの主構造および二次構造を一部変更した。構造破壊のハザードに対し、構造解析書等の検証結果を確認した。</p> <p>なお、恒星センサのバッフル部にはシャープエッジが存在し、搭乗員のキック荷重に対する耐性もないことから接触禁止領域(No Touch Area)等を設定した。</p> <p>以上の評価により、姿勢センサの変更に対して安全要求に適合していることを確認した。<br/>(9～11頁参照)</p> | <p>4項宇宙環境対策<br/>5項構造及び材料<br/>9項安全・開発保証<br/>10項人間・機械系設計<br/>(HTV-0005<br/>HTV-0008<br/>HTV-0013<br/>HTV-0014<br/>HTV-0017)</p> |

- 恒星センサは航法誘導制御に関連する機器であり、ISSとの衝突ハザード(HTV-0008)の制御に使用しているため、ハザード制御への影響を確認した。
  - センサ性能についてはISSロボットアーム把持前のHTV姿勢を保持可能であることを確認した。
  - 恒星センサの健全性を確認するため、自己診断により故障を検知する機能を有する。恒星センサが故障検知した場合に誘導制御機器に通知することを確認した。
  - 冗長構成のため、誘導制御機器が主系の恒星センサの誤出力を検知した場合、従系の恒星センサの出力を使用することを確認した。

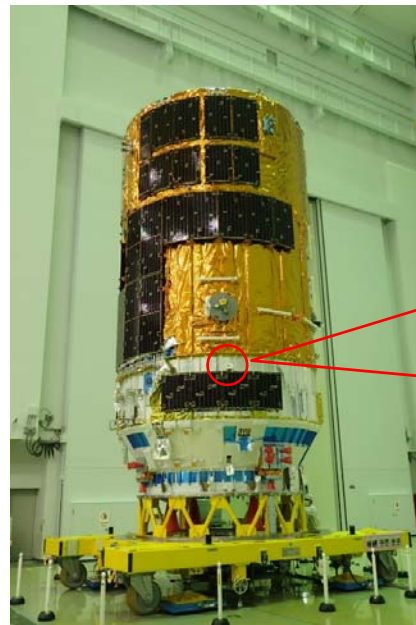
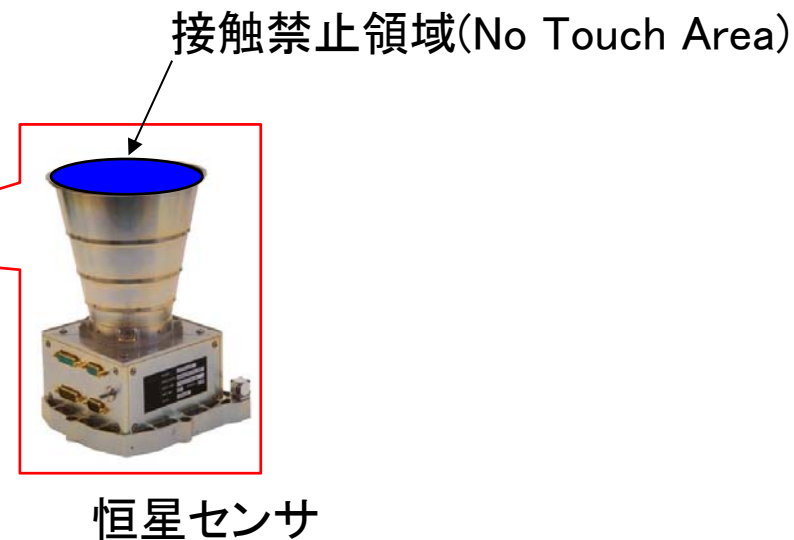
HTV7号機からの主要な変更事項(変更点:番号6)  
姿勢センサの変更

- 恒星センサの搭載に伴い、電気モジュールの主構造および二次構造を一部変更した。
  - 構造破壊のハザードに対し、構造解析書等の検証結果を確認した。
  - なお、恒星センサのバッフル部にはシャープエッジが存在し、搭乗員のキック荷重に対する耐性もないことから接触禁止領域(No Touch Area)等を設定した。

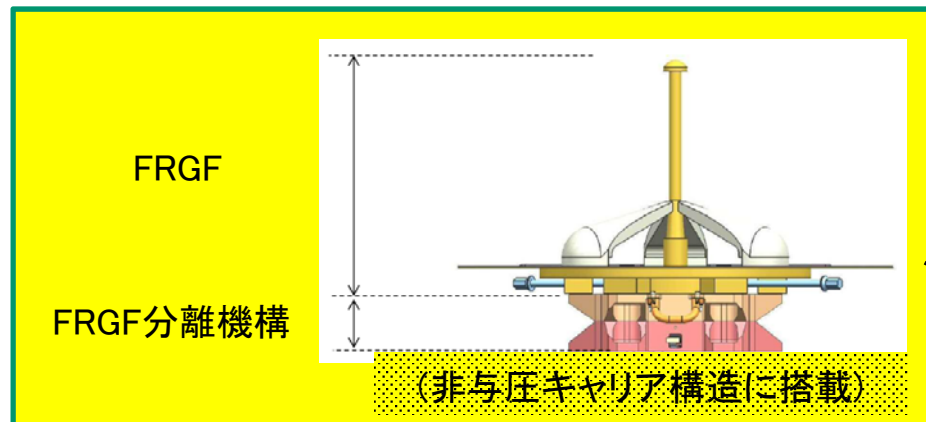
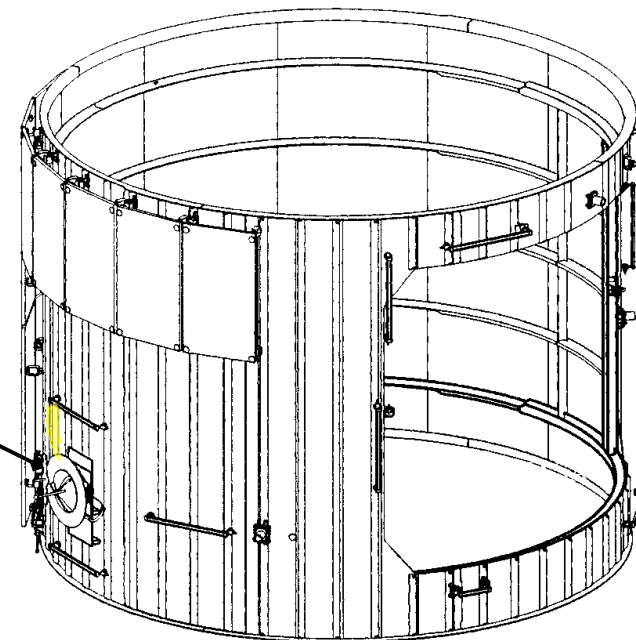
#### HTV7号機からの主要な変更事項(変更点:番号8) 分離機構の国産化

- ISSロボットアームの把持部に使用している分離機構はISSロボットアーム(SSRMS)がHTVの把持に失敗し、不完全な把持を続けている場合にHTVを分離するための機構である。
- 国産化した分離機構の機能・性能および機体とのインターフェースはHTV7と同様であり、ハザードについても従来と等価な制御を実施していることを確認した。
  - 分離機構の構造破壊ハザード(HTV-0005)および誤放出ハザード(HTV-0010)について、駆動部が外部荷重により意図せず動作しないこと、また構造的に破断しないことを確認した。

FRGF: Flight Releasable Grapple Fixture

| 番号 | 変更点 | 打上げ/軌道上安全評価への主な影響 | 影響する基本指針項目<br>(影響するHR番号) |
|---|---|---|---|
| 8 | 分離機構の国産化 | ISSロボットアームの把持部に使用している分離機構を国産化した。機能・性能および機体とのインターフェースはHTV7と同様であり、ハザードについても従来と等価な制御を実施していることを確認した。<br>(13頁参照) | 4 項宇宙環境対策<br>5 項構造及び材料<br>10 項人間・機械系設計<br>(HTV-0005<br>HTV-0010<br>HTV-0014<br>HTV-0017) |

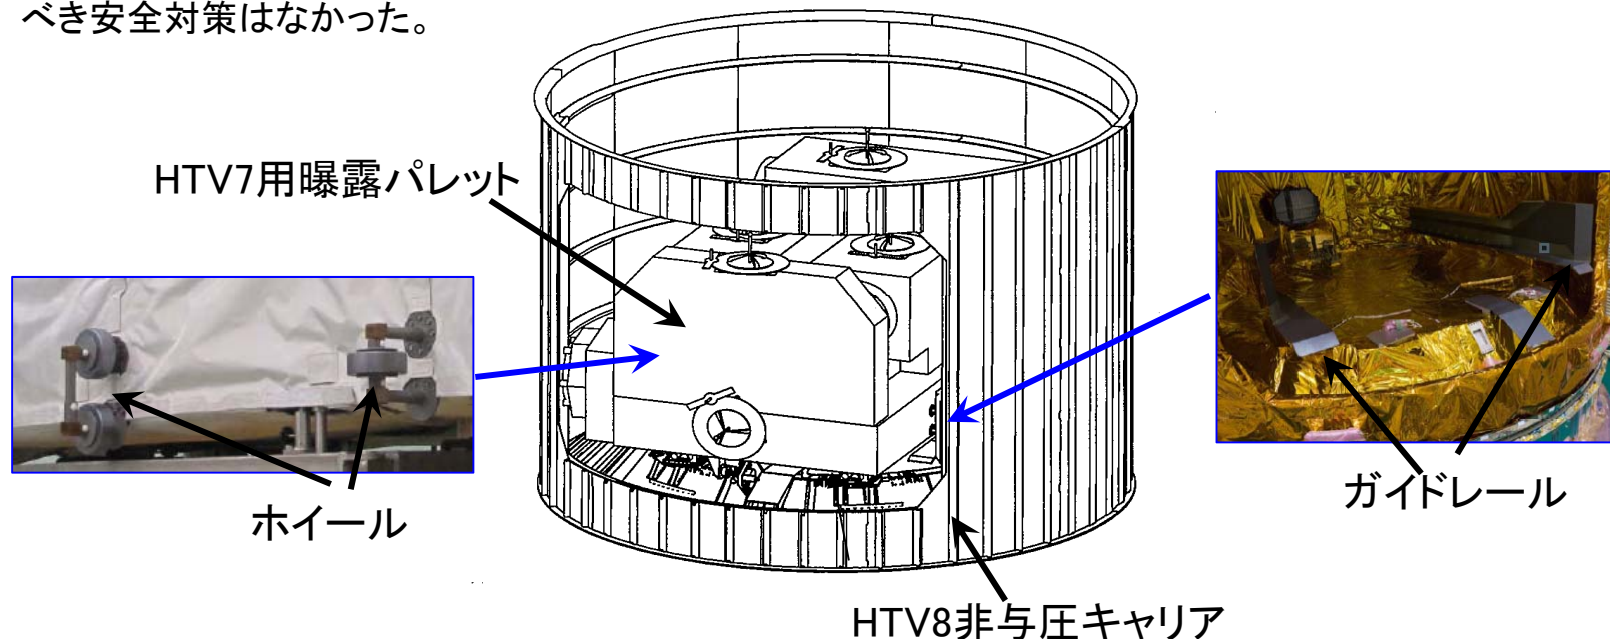
HTV7号機からの主要な変更事項(変更点:番号11)

HTV7用曝露パレットをHTV8で廃棄

- HTV7用曝露パレットはISSロボットアームで直接廃棄する予定であったが、HTV8にこのHTV7用曝露パレットを搭載して廃棄する方針とした。
- HTV7用曝露パレットの挿入に関するハザード(HTV-0010)について安全評価を実施し、適切に検証が実施されていることを確認した。
  - HTV7用曝露パレットとHTV8の非与圧キャリアは直接組み合わせたことがない。そのため、それぞれの製造誤差を加味して評価した。その結果、挿入時の噛み込みがないこと(ガイドレール/ホイール間の隙間が適切であること)およびHTV7用曝露パレットを非与圧キャリアに固定できることを確認した。
- ISSに残されるHTV8用曝露パレットについては、保管期間が延長される点について評価を実施した。追加すべき安全対策はなかった。

| 番号 | 変更点 | 打上げ/軌道上安全評価への主な影響 | 影響する基本指針項目<br>(影響するHR番号) |
|---|---|---|---|
| 11 | HTV7用曝露パレットをHTV8で廃棄する。 | <p>HTV7用曝露パレットはISSから直接投棄する予定であったが、HTV8にこのHTV7用曝露パレットを搭載して廃棄する方針とした。</p> <p>HTV7用曝露パレットの挿入に関するハザードについて安全評価を実施し、適切に検証が実施されていることを確認した。<br/>(15~16頁参照)</p> | 4項宇宙環境対策<br>(HTV-0010) |

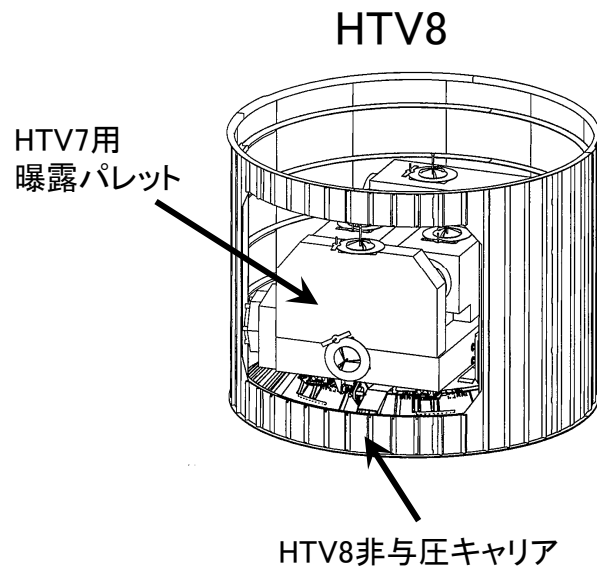
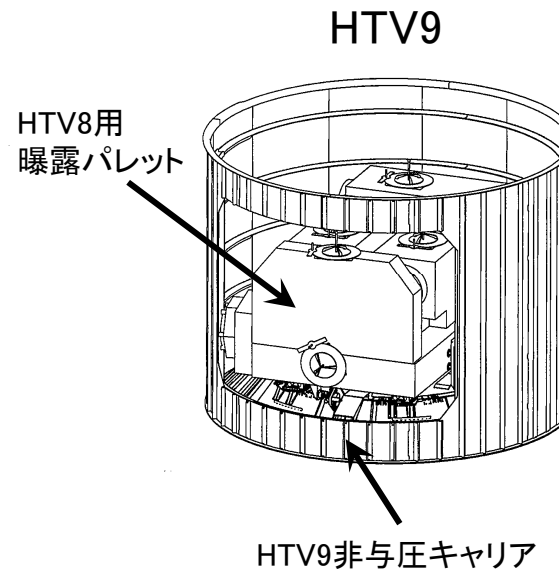
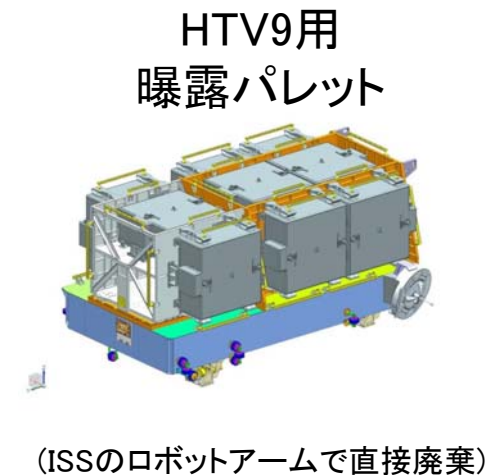
#### 廃棄コンフィギュレーション

- 廃棄計画を変更することで、HTV8用曝露パレットに搭載しているISSバッテリーの交換EVAの実施時期をHTV8号機離脱前に実施するという制約がなくなる。
- HTV8用曝露パレットについてはHTV9で廃棄し、HTV9用曝露パレットについてはISSのロボットアームで直接廃棄する予定。本件についてはHTV9号機にて安全評価する予定。
